福島県原子力発電所の廃炉に関する安全監視協議会
資料（2）

1/2号排気筒解体工事の状況について

2019年11月21日

東京電力ホールディングス株式会社

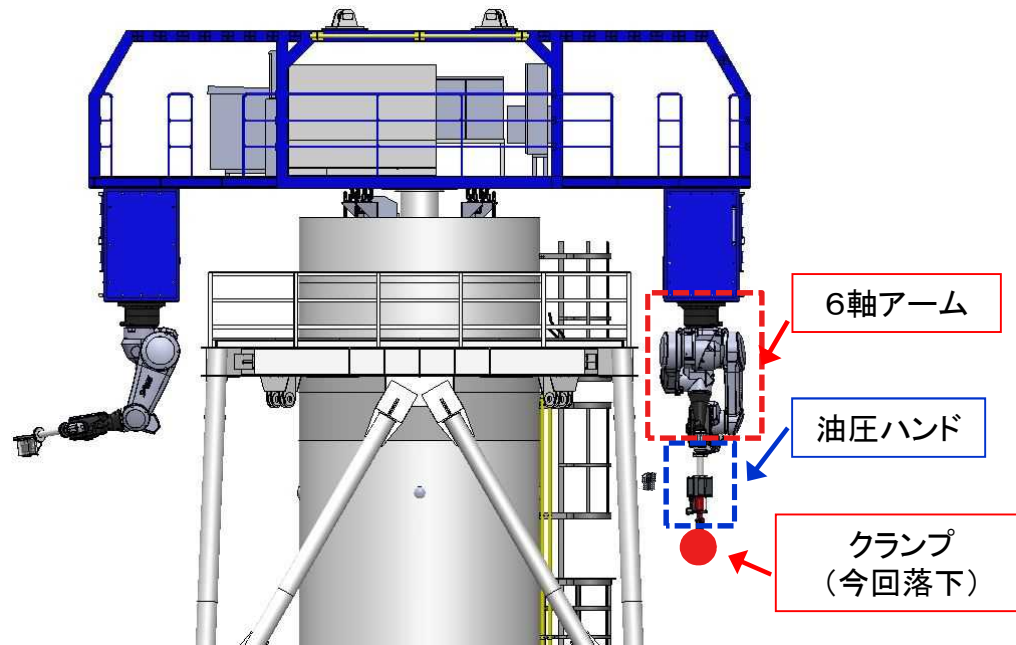
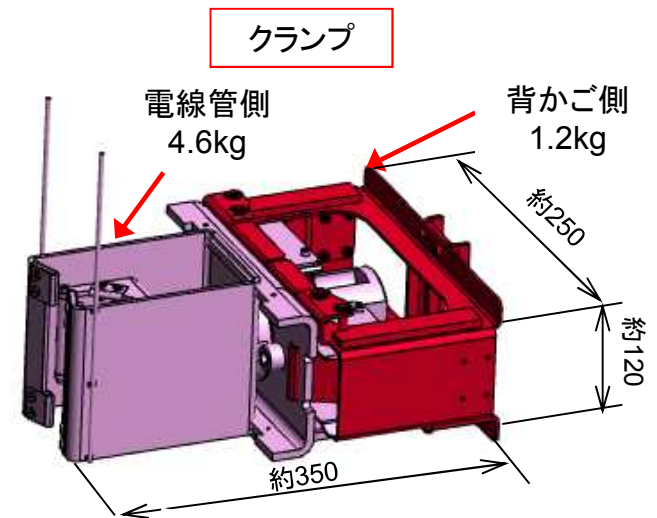
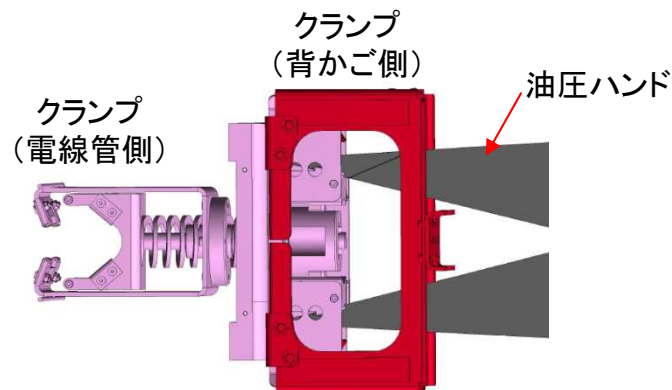
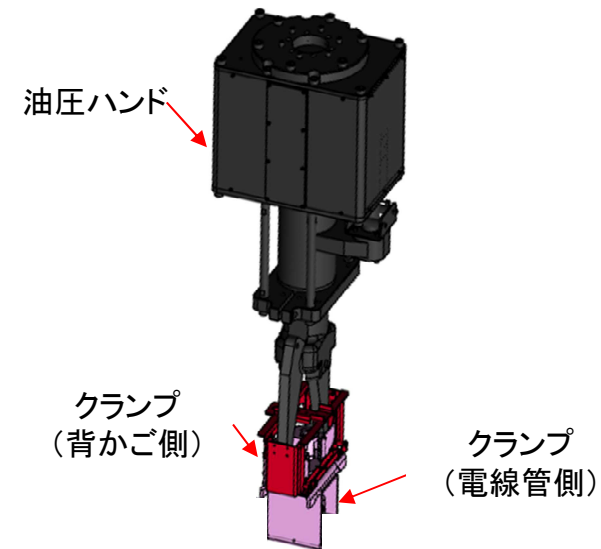
【参考1-1】 クランプ落下事象について（1 / 4）

●10月27日、電線管に取り付ける前に6軸アームに付けている油圧ハンドで把持していたクランプ（落下防止金具）が6軸アームを下に向けた際に排気筒真下に落下したが、立ち入り禁止エリアを設定しており安全上問題はないことを確認している。

油圧ハンドはクランプ(電線管側)を挟んで把持(背かご側と電線管側は吊上げ時点で一体)

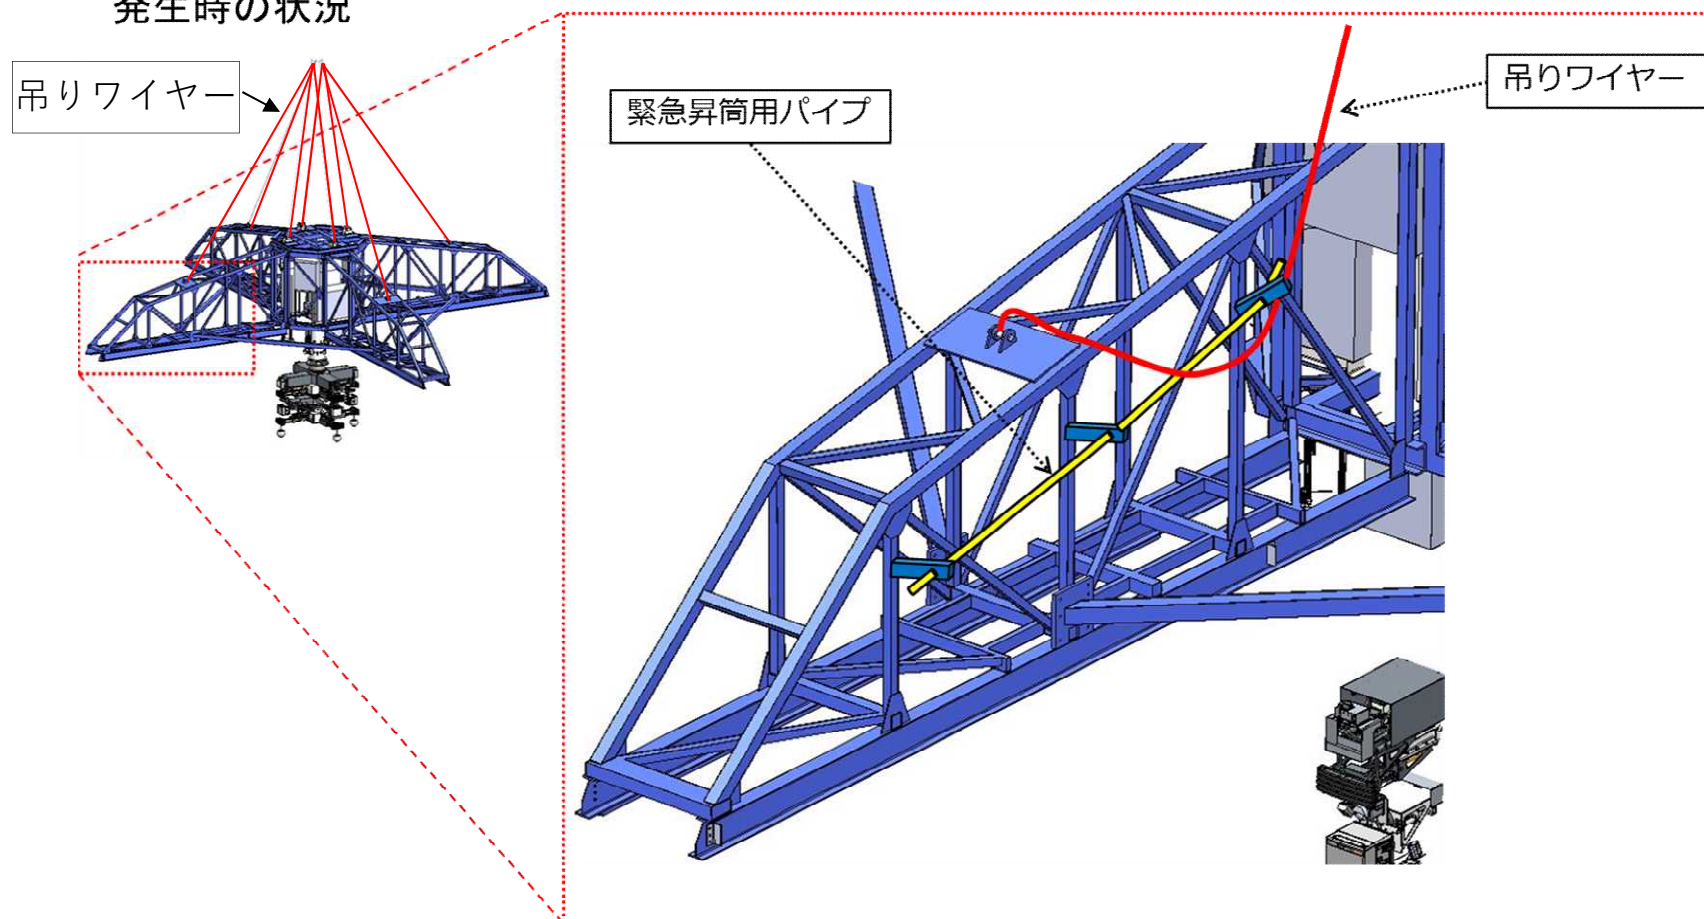
発生時の状況

- 1/2号機排気筒解体作業において、鉄塔解体装置を用いた斜材切断作業を11月6日午後0時45分から開始し、11月7日午前6時11分に斜材8箇所を切断を完了した。
- その後、装置のメンテナンスや段取り替え等を実施し、11月11日 午前0時10分より鉄塔解体装置（支柱材切断装置）取付のため、鉄塔解体装置を吊っているワイヤーの整線作業中において、ワイヤーを巻き上げた際に（地切り※前）鉄塔解体装置と吊り上げ用ワイヤーが接触し、鉄塔解体装置と吊り上げ用ワイヤーの一部が損傷した。

- ワイヤー（4組8本）を750 t クレーンフックに取付け、展張させる作業において4組（8本）同時に750 t クレーンフックで展張しようとした際に引っ掛かりに気づくのが遅れたことが原因と考えている。

- 4組（8本）の吊り上げ用ワイヤーのクレーンフックへの取付を1組（2本）ずつ取り付ける手順とし、作業員の監視がより行き届くように見直す。

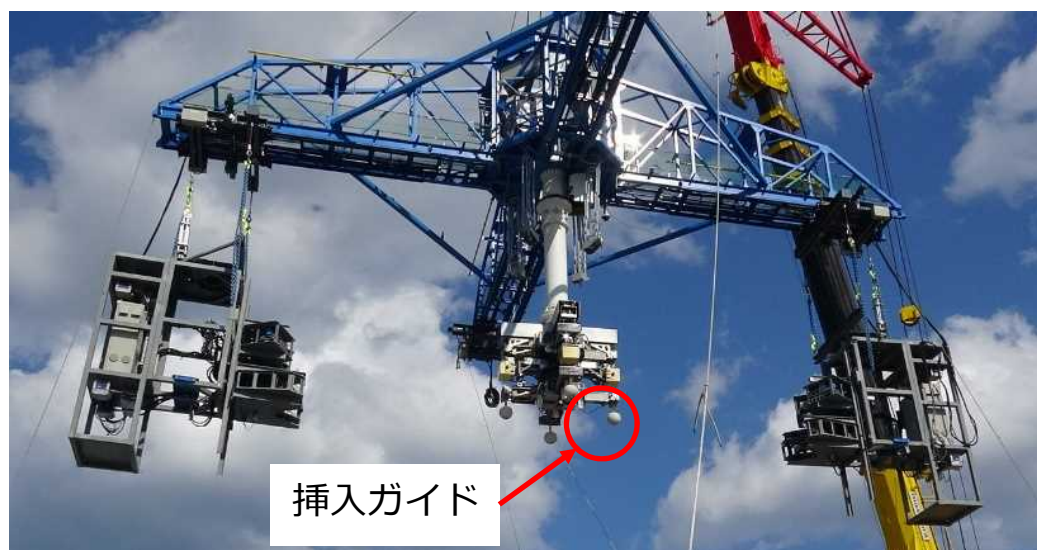
写真：挿入ガイド

鉄塔解体装置を排気筒筒身へ設置する作業を行っている際、一時的な強風により鉄塔解体装置が回転しながら振れたことにより挿入ガイドが筒身に過大に接触し、鉄塔解体装置の挿入ガイド4箇所中1箇所が落下した。

落下した挿入ガイドは『ボール部』と『バー部』に分かれ、『ボール部』は筒身内に落下、『バー部』は排気筒グレーチング上に落下した。

- 14日より風が強くなり作業自体を待機していたが、15日未明には風がおさまったので準備作業を開始し、10時の気象予測を確認した上で、10時40分頃から解体装置の吊り上げ作業を開始した。
- 鉄塔解体装置が排気筒上部まで到達したが、一時的な強風により解体装置が回転し、作業を待機していた。
- 風が弱まったタイミングで作業を再開したが、設置作業の途中で再び一時的に風が強くなり、姿勢制御ファンが効かなかった為、装置の回転を挿入ガイドで止めようとした。この際、挿入ガイドが筒身端部に接触しながら過大に変形し、挿入ガイドが破損し落下した。

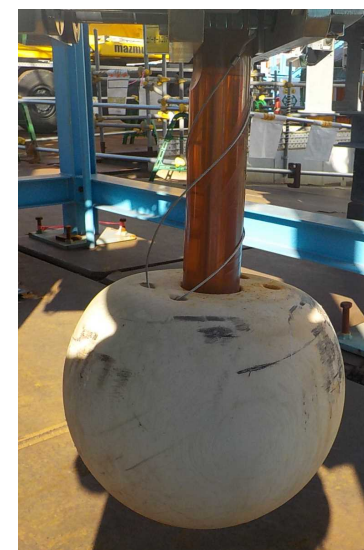
写真：挿入ガイド（拡大）

- 挿入ガイドが変形した際、バー部の中で、ワイヤーロープが金属製シャフトの端部と接触して擦れ合うことで損傷し、破断したことで、挿入ガイドが落下した。
- 他の挿入ガイド3箇所についても、金属製シャフトの端部と同じ高さで、ワイヤーロープに傷みが見られた。

- 挿入ガイドに設けていた落下防止ワイヤーは、筒身の切断面に押し当てられながら装置が回転して擦れたことで、挿入ガイド内部のワイヤーよりも先に破断していた。

- 実証試験において、風による解体装置の揺れ・回転の制止に有効であったことから、今回の挿入ガイド落下時も同様の運用を行っていた。（本来の用途とは異なる）
- 結果として、挿入ガイドに過大な変形が発生して損傷した。

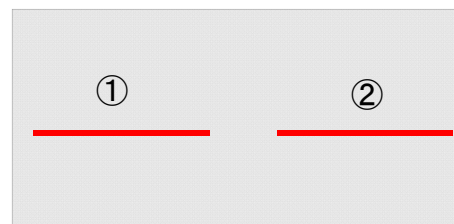
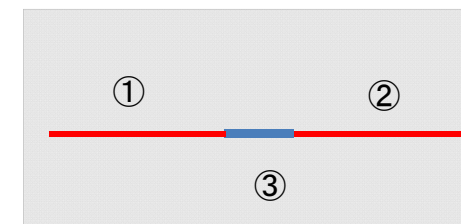
筒身展開図

筒身の変形により筒身が切断されると、応力が開放され歪みが発生し、面外方向にズレが発生することで曲げ応力が発生する。

筒身の変形・揺れ等により，装置を筒身に対して水平に設置できず刃が斜めに入るため，旋回方向と切断線にズレが発生する。

チップソーで筒身にミシン目（切取り線）をつくるように切断を行い、切断面からの応力の影響を軽減する切断方法を用いる。

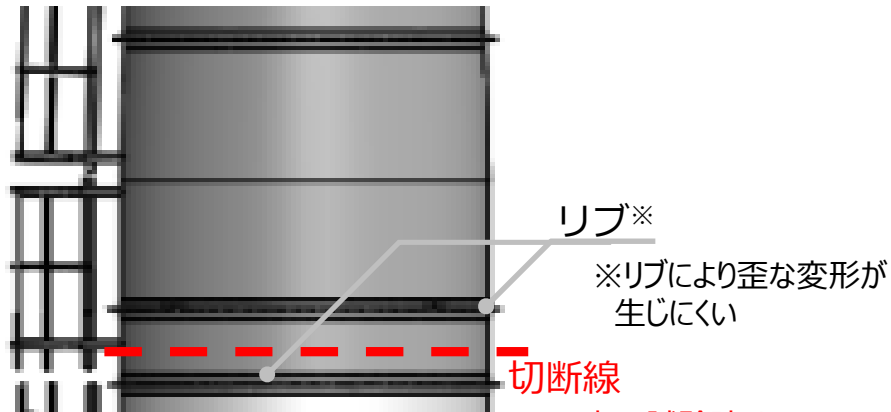
モックアップ時の切断概念図

- 実証試験では繰り返し筒身の切断を行う必要があることから、切断部分だけを交換できるように筒身にリブ（フランジ）があったことで歪な変形が生じにくく、実証試験では、問題なく切断できたと推定。

実証試験時は
切断線上下にリブあり

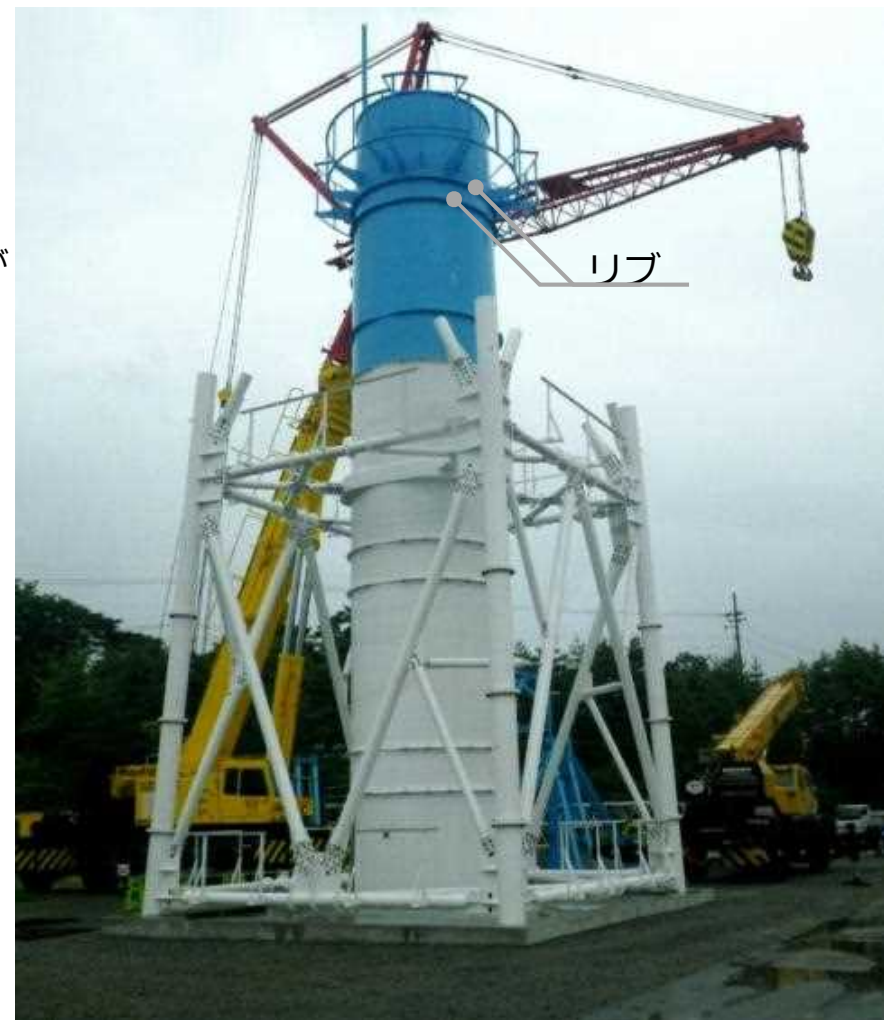
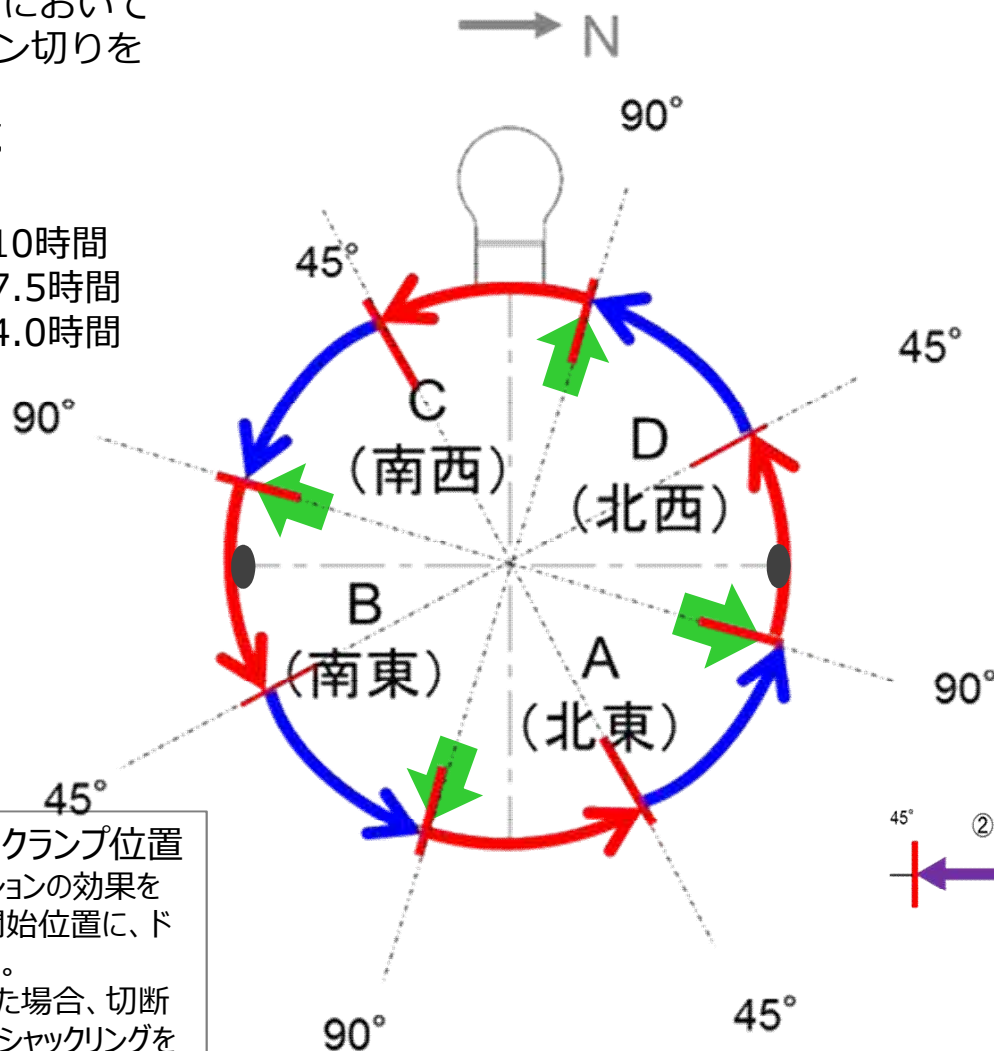
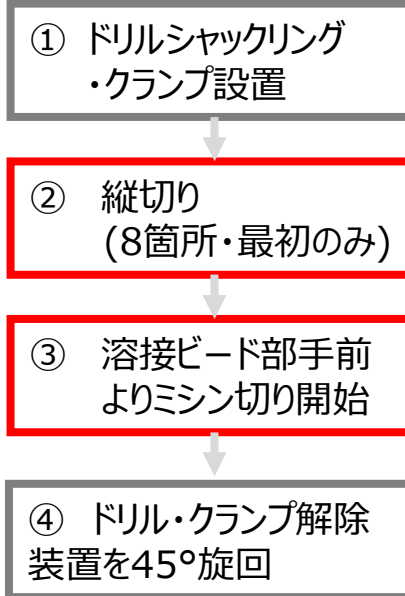
【参考4-3】 4ブロック目以降の切り方の見直し

■ 3ブロック目切断時の実績を基にテンションのかけ方、切断方法を見直す。

A北東～D北西エリアにおいて
それぞれ45°ずつミシン切りを
実施

- ↑ ドリルシャックリング・クランプ位置
 - ✓ クレーンによるテンションの効果
を上げるため、切断開始位置に、
ドリルとクランプを設置。
 - ✓ 噛み込みが発生した場合、切断
位置と反対のドリルシャックリングを
外して切断面が、開きやすくなるよ
う、ドリルを3か所とする
