# 東京電力（株）福島第一原子力発電所 1～4号機原子炉建屋の健全性について

本報告内容は、これまで「核原料物質、核燃料物質及び原子炉の規制に関する法律第67条第1項の規定に基づく報告の徴収について」（平成23年4月13日）に基づき、福島第一原子力発電所の原子炉建屋の現状の耐震安全性および補強等に関する検討を実施してきたものであり、経済産業省原子力安全・保安院に提出したものである。

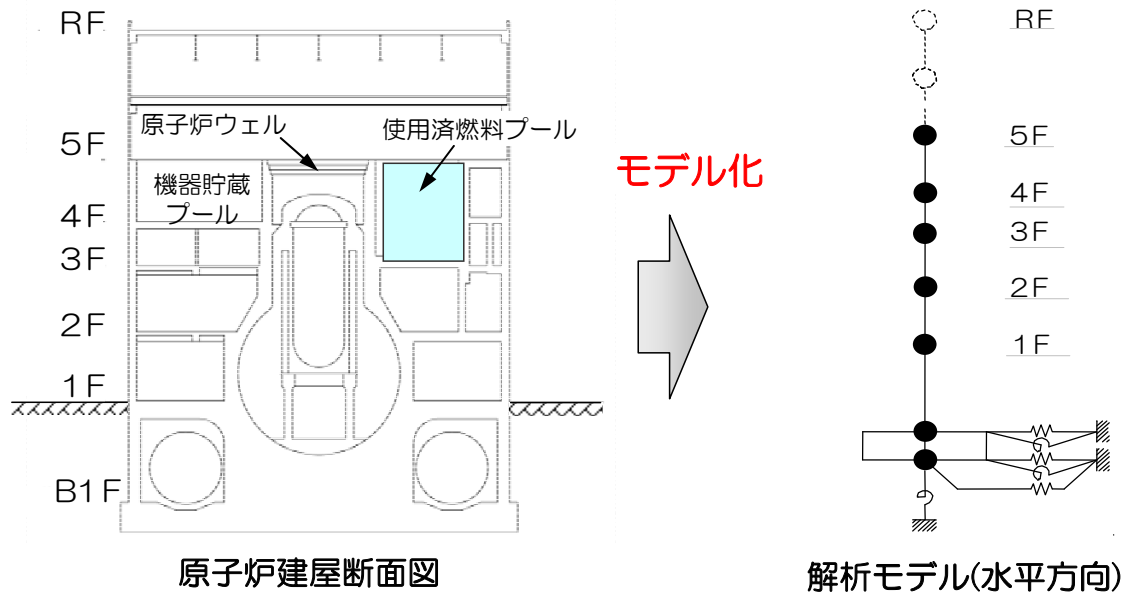
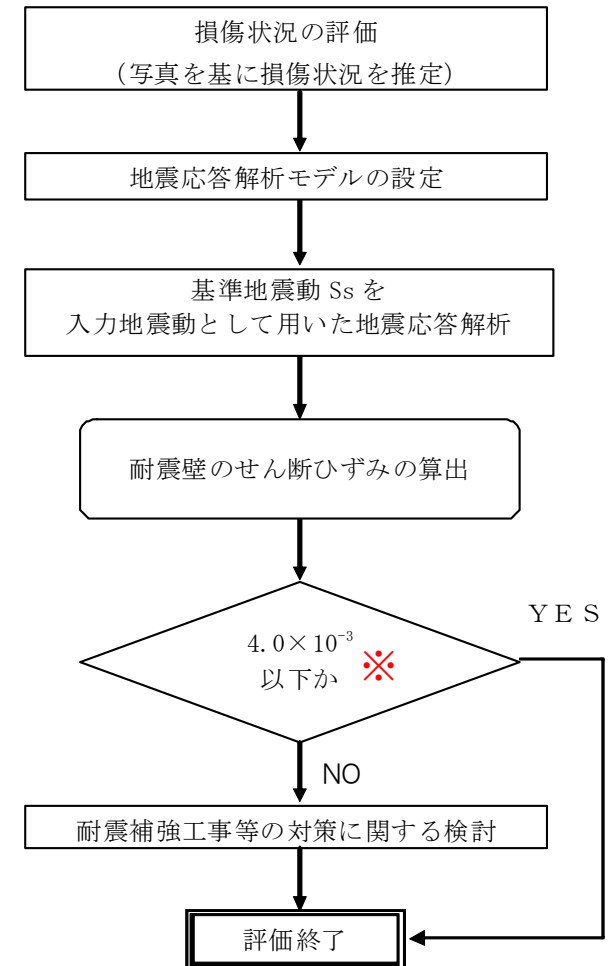
原子炉建屋の地震応答解析評価フロー

損傷状況を質点系モデル（右下）に反映し、基準地震動 $S_s$ による時刻歴応答解析を実施し、耐震壁がせん断破壊する終局状態に至るかどうかについて検討

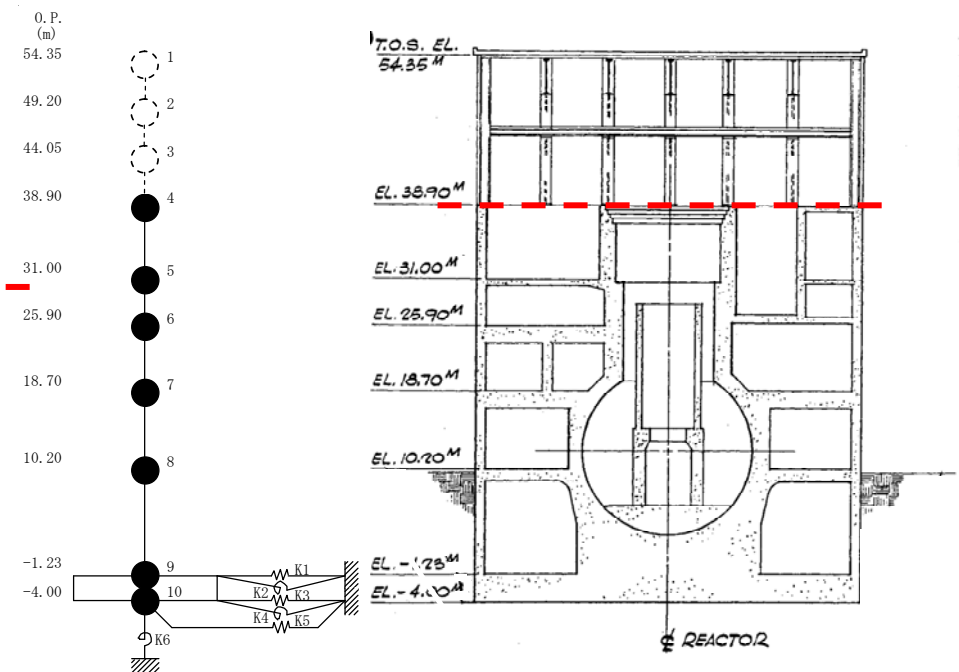
1号機原子炉建屋 地震応答解析モデル（NS方向）

- ・水素爆発とみられる事象（3月12日）により、5階のオペレーティングフロアより上部が破損。

評価結果：残存している5階以下の耐震壁に発生するせん断ひずみの最大値は、評価基準値を大きく下回っており、十分な安全性を有しているものと評価した。

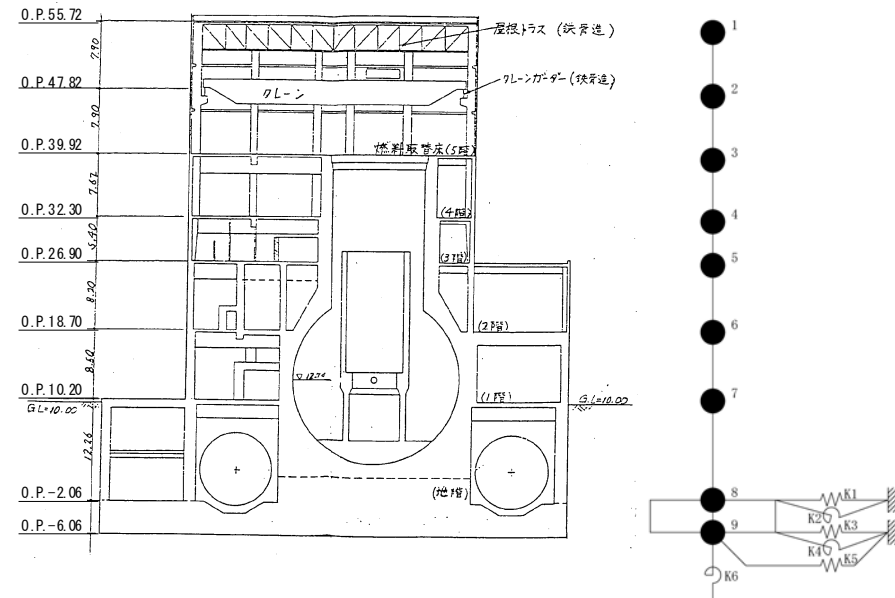
2号機原子炉建屋 地震応答解析モデル

- ・ 東側外壁のブローアウトパネルが開放しているものの、外見上損傷は見られない。

評価結果：耐震壁に発生するせん断ひずみの最大値は、評価基準値を大きく下回っており、十分な安全性を有しているものと評価した。

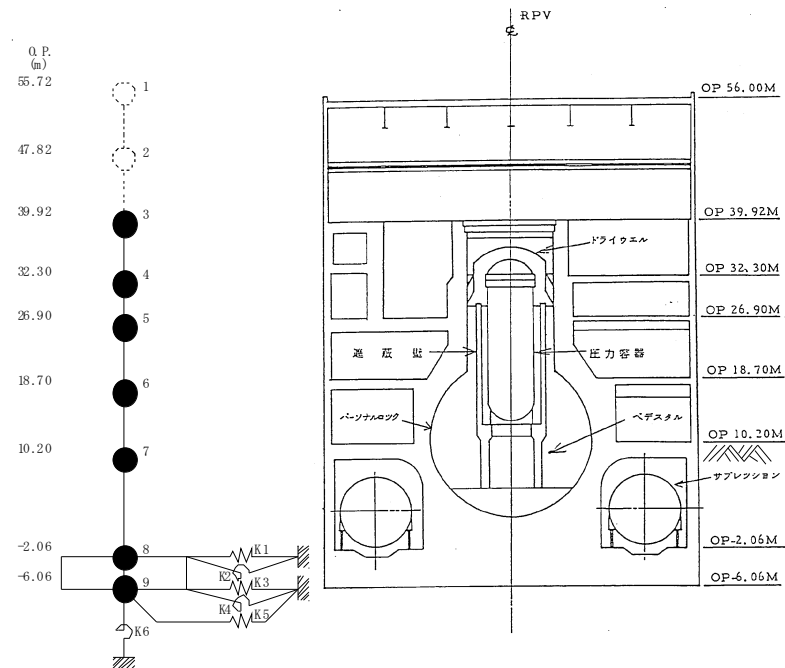
3号機原子炉建屋 地震応答解析モデル（NS方向）

- ・ 水素爆発（3月14日）とみられる事象により、5階のオペレーティングフロアより上部が破損。
- ・ 5階以上の建屋の大部分は爆発後に崩落した鉄骨やコンクリート部材が積み重なったような状況。
- ・ 5階の北西部の床が損傷し、崩落した鉄骨やコンクリート部材の一部は4階の床に積み重なっており、4階の壁のかなりの部分が損傷。

評価結果：残存している5階以下の耐震壁に発生するせん断ひずみの最大値は、評価基準値を大きく下回っており、十分な安全性を有しているものと評価した。

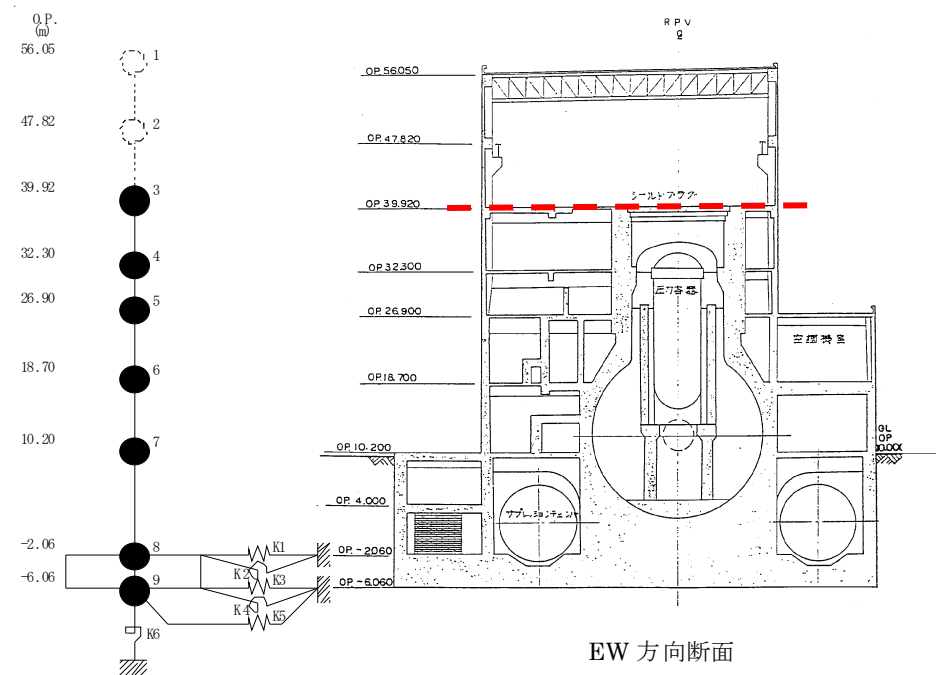
4号機原子炉建屋 地震応答解析モデル (EW方向)

- ・ 5階以上の柱と梁のフレーム構造と屋根トラスを残して、屋根スラブと壁の大半が失われている。（現在5階以上は撤去済み）
- ・ さらに4階の壁の大部分と、3階の一部の壁が破損している。（3月15日確認）

評価結果①：残存している5階以下の耐震壁に発生するせん断ひずみの最大値は、評価基準値を大きく下回っており、十分な安全性を有しているものと評価した。

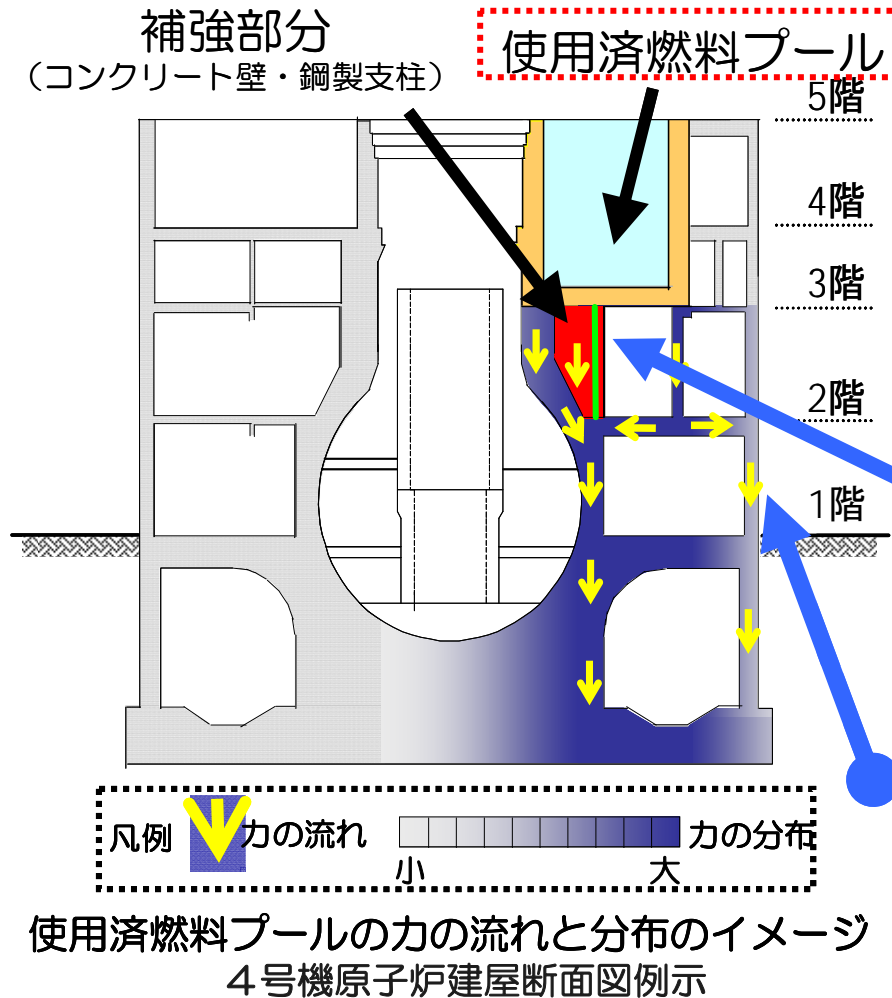
## 大きな地震がきても使用済燃料プールは健全です

使用済燃料プール壁※1は、非常に厚いうえに、プール全体は、非常に厚い壁※2で支えられているため、外壁や床スラブが損傷していても、地震発生前と同等な耐震性が確保されております。このため、再び東北地方太平洋沖地震と同程度の地震（震度6強）が発生しても、安全であることを確認しました。

1～2階の外壁は  
損傷していません  
(目視確認)
