1号機PCVガス管理設備排気ファン全停に伴う LCO逸脱について

2020年12月22日

東京電力ホールディングス株式会社

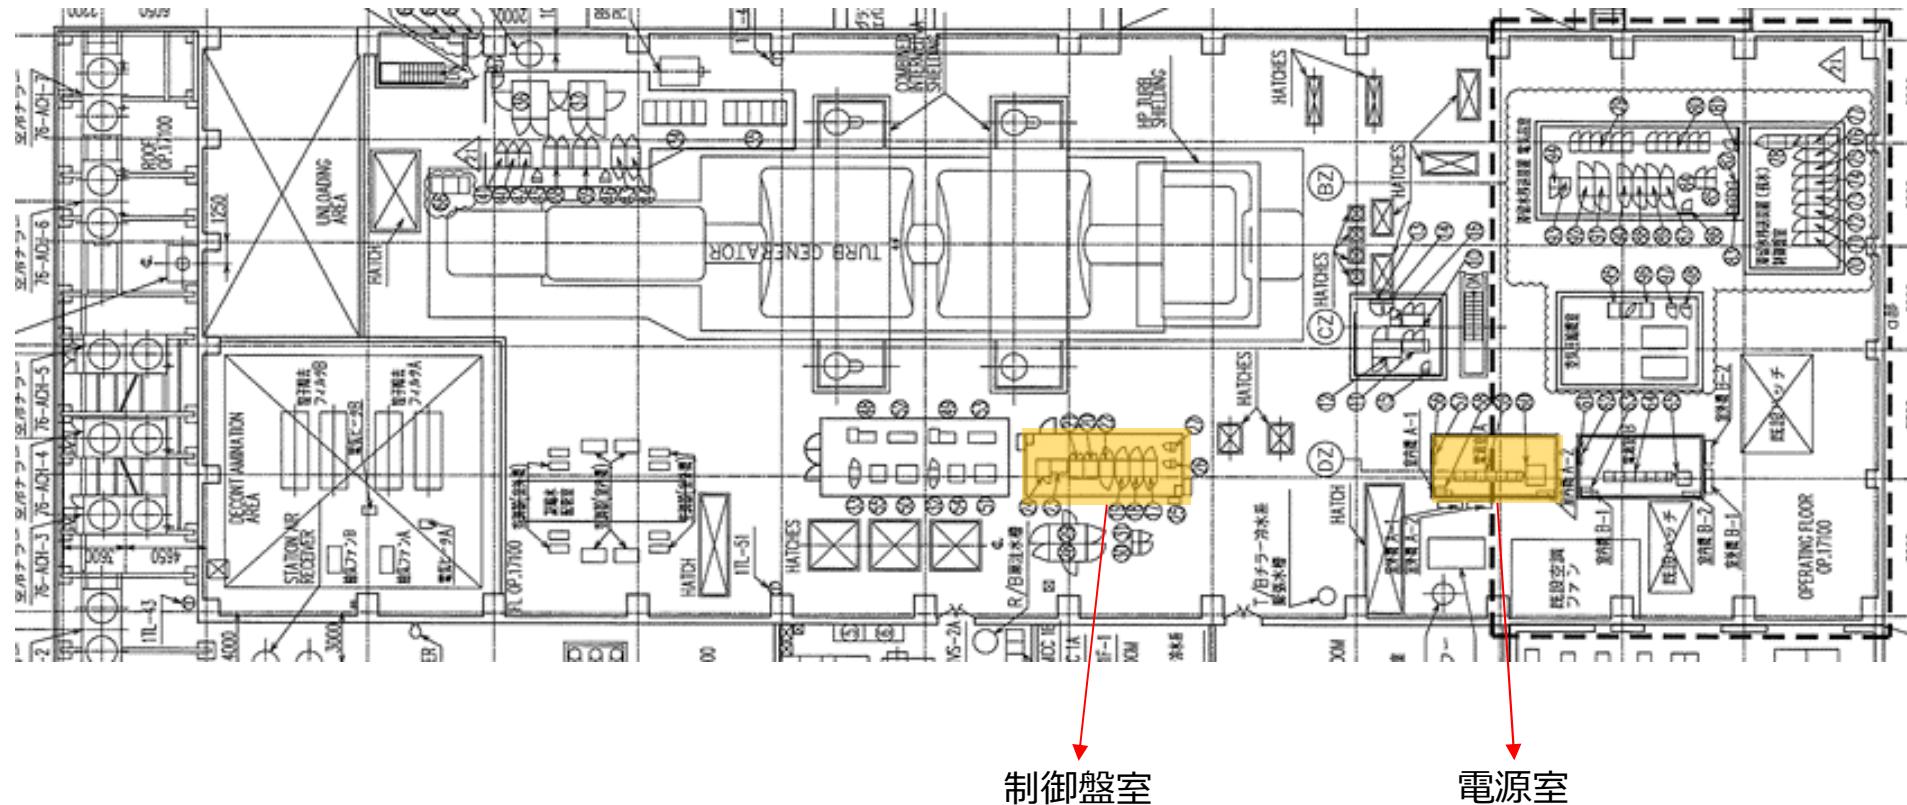
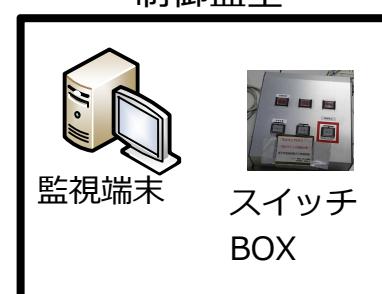
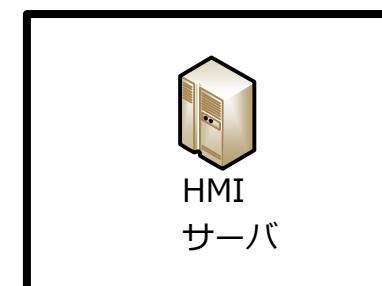
事象発生から再起動までは、以下のとおり手順書に従って対応を行った。

- ✓ 緊急停止であったことから、現場状況の確認のために速やかに出向を指示し、異常のないことを確認した。
- ✓ 緊急停止であったことから、MO弁などインターロックで動作した弁の状態を確実に把握するために、手順書に従い、一つ一つ起動前に現場で確認した。
- ✓ 現場異常なしを確認後に、速やかに再起動に向けた準備を開始した。抽気ファン起動後もバイパス運転による流量調整やヒータのインサービス等が必要になる。更にシステム上、データを確認できるのが流量調整後、1時間後となるためLCOからの復帰が14:40であった。現場で異常なしの確認後から再起動まで、手順書に従い、実施したことから、特段、時間を要したものではない。
- ✓ また直前に発生していた3号機PCVガス管理設備で「分電盤地絡事象」との同時対応であったが、確実な操作により、ヒューマンエラーなく、再起動を実施した。
