福島第一原子力発電所現地確認報告書

- 1 確認日
令和3年7月19日（月）
- 2 確認箇所
瓦礫類一時保管エリアP2
- 3 確認項目
瓦礫類一時保管エリアP排水枡における全ベータ値上昇事象への対応状況

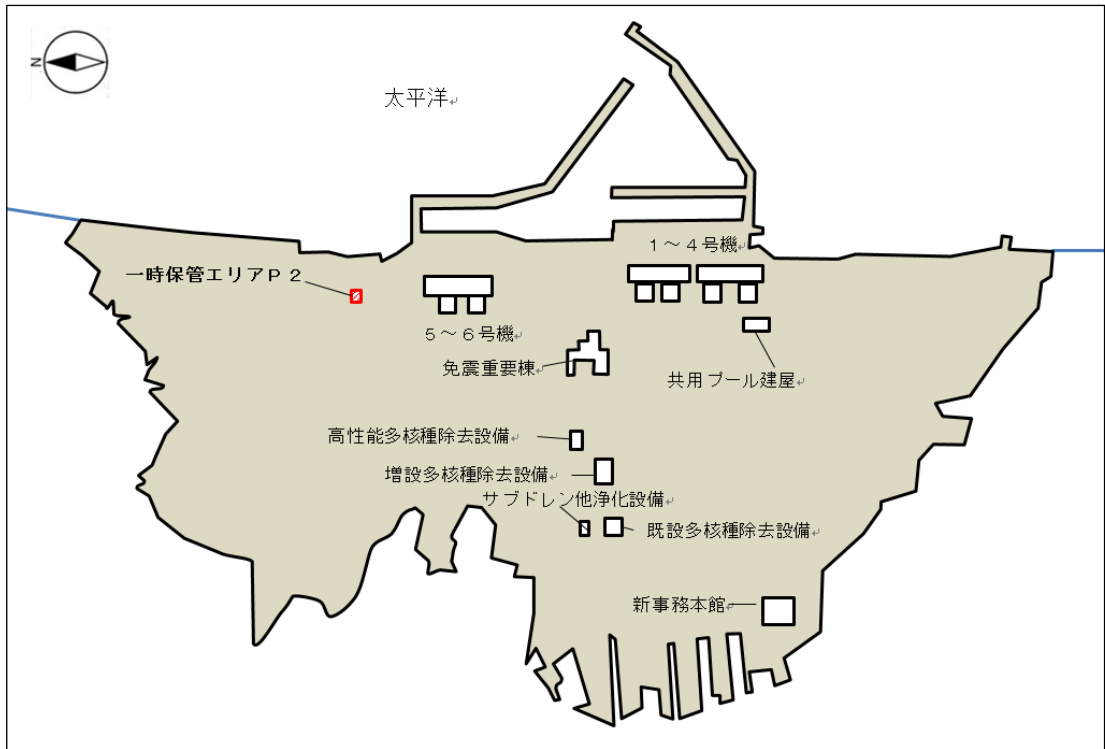
(図1) 福島第一原子力発電所構内概略図

東京電力が行っている瓦礫類一時保管エリア（以下「一時保管エリア」という。）P排水枡の放射能分析において、6月29日に採取した検体の全ベータ値が上昇していることが確認された事象への対応状況を確認した。（前回確認：[令和3年7月9日](#)）（図1）
