## 福島第一原子力発電所現地確認報告書

令和3年8月16日（月）

- ・瓦礫類一時保管エリアW1
- ・瓦礫類一時保管エリアP（P1、P2）

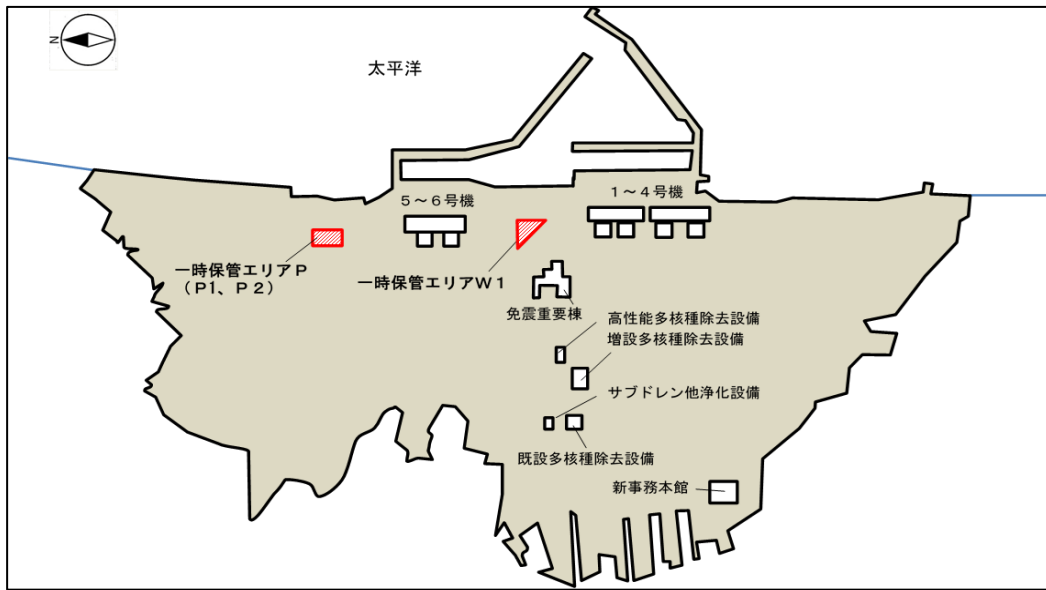
(図1) 福島第一原子力発電所構内概略図

瓦礫類一時保管エリア（以下「一時保管エリア」という。）P2において、保管されていたノッチタンクの一部の蓋がずれて放射性物質を含む雨水が流出した可能性があることを受けて、屋外でノッチタンクを保管している一時保管エリアW1の状況を確認した。（図1）
