H6エリアタンク天板部からの漏えい に対する原因と対策について

平成26年3月7日
東京電力株式会社

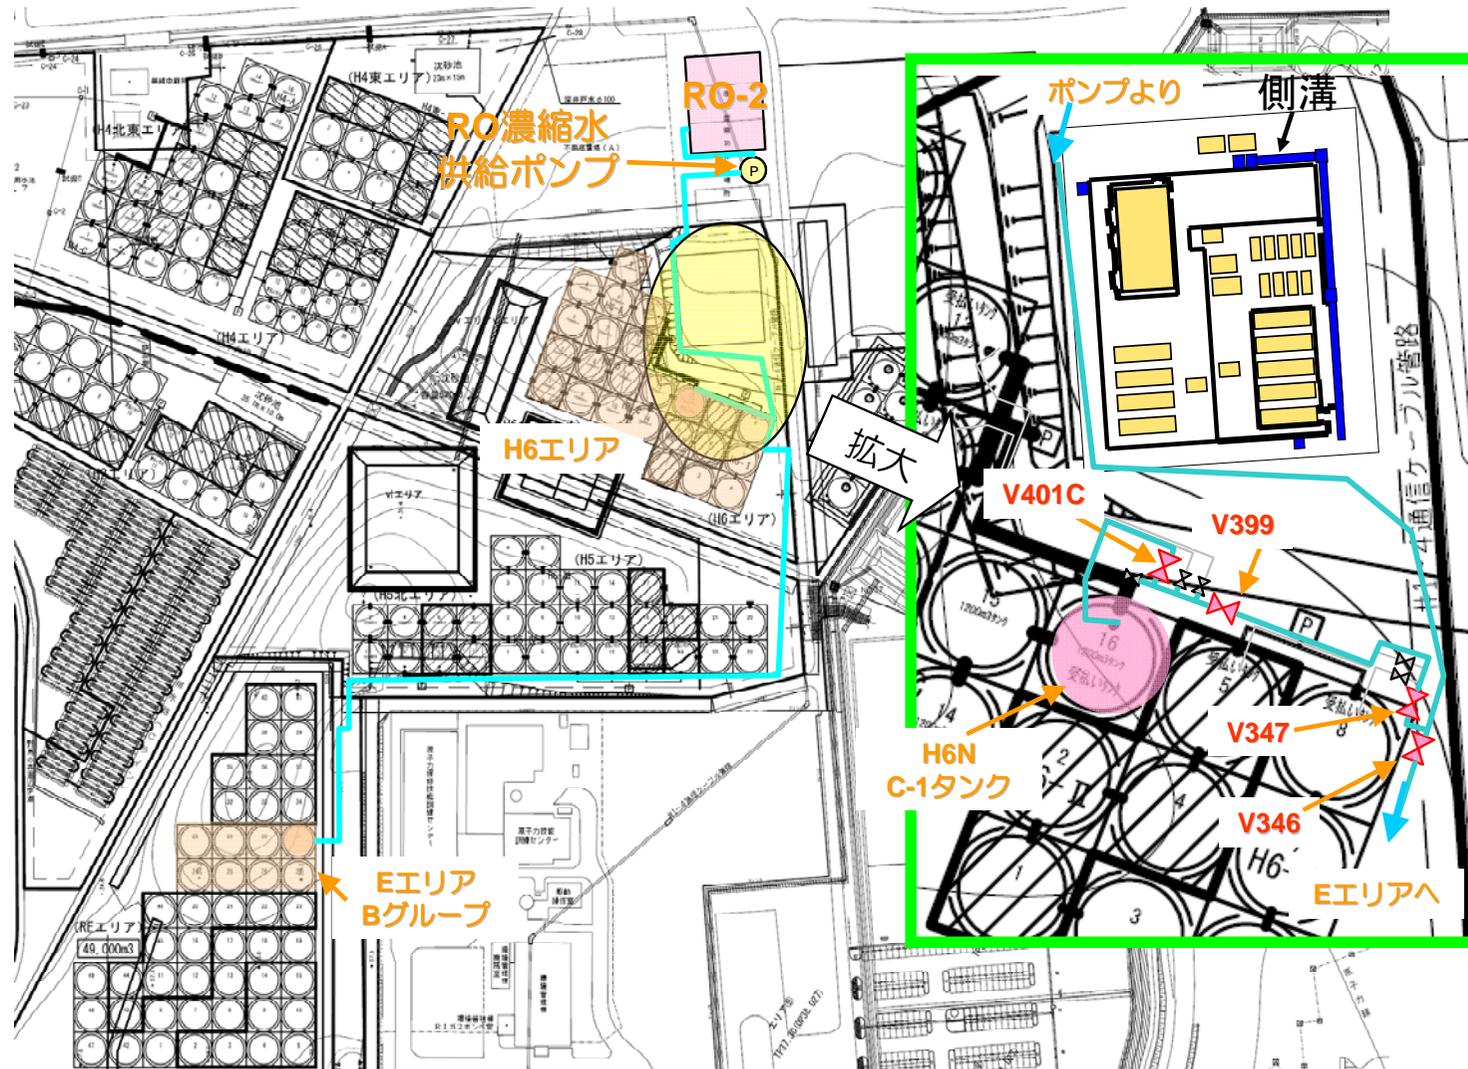
配管ルート図 (RO濃縮水供給ポンプ~H6エリアタンク)

◆汚染水はEエリアのタンクに送られることとなっていたが、漏えい発生時、Eエリアではなく、H6エリアの受払タンク（当該漏えいタンク）へ汚染水が移送される系統構成となっていた。すなわち、Eエリアへの弁（V346）は「閉」、H6エリアへの分岐上の弁（V347）は「開」となっていた。

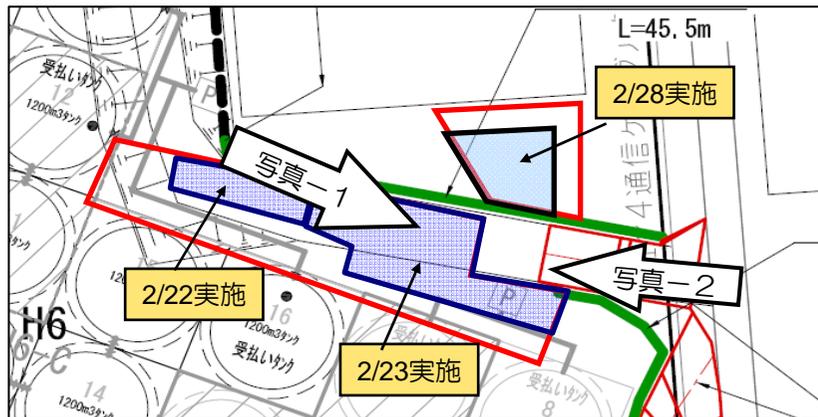
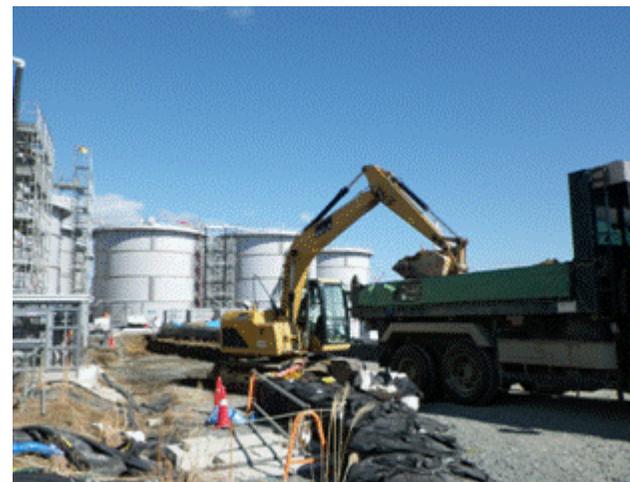
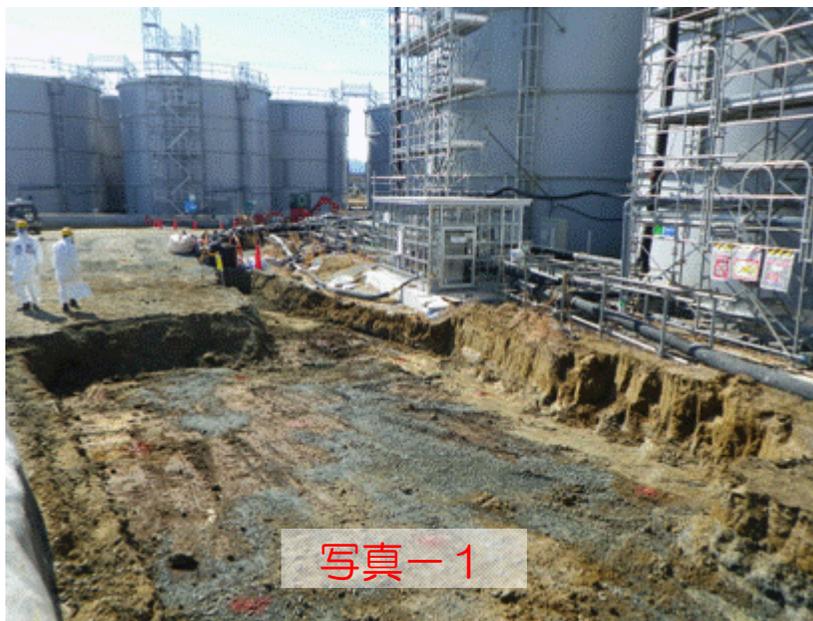
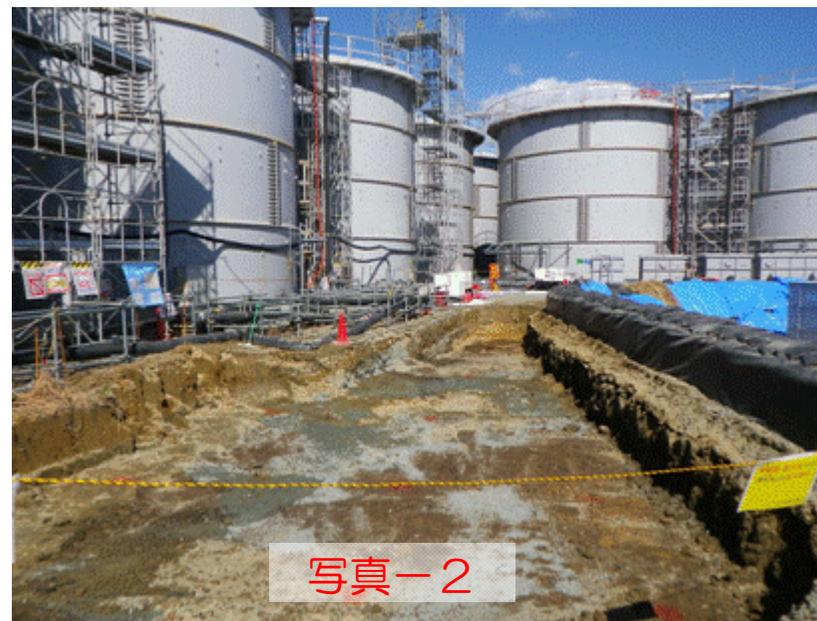
【参考】汚染土除去の状況（作業中の状況）

- 現在130m³程度の汚染土壌回収が完了
- 重機による更なる汚染土壌回収を継続中
- 配管等の干渉物により重機による作業が困難な箇所については、干渉物撤去後に回収作業を進めることとし、現在配管移動・撤去を実施中。
- 別途、汚染状況を踏まえた回収範囲について検討中。

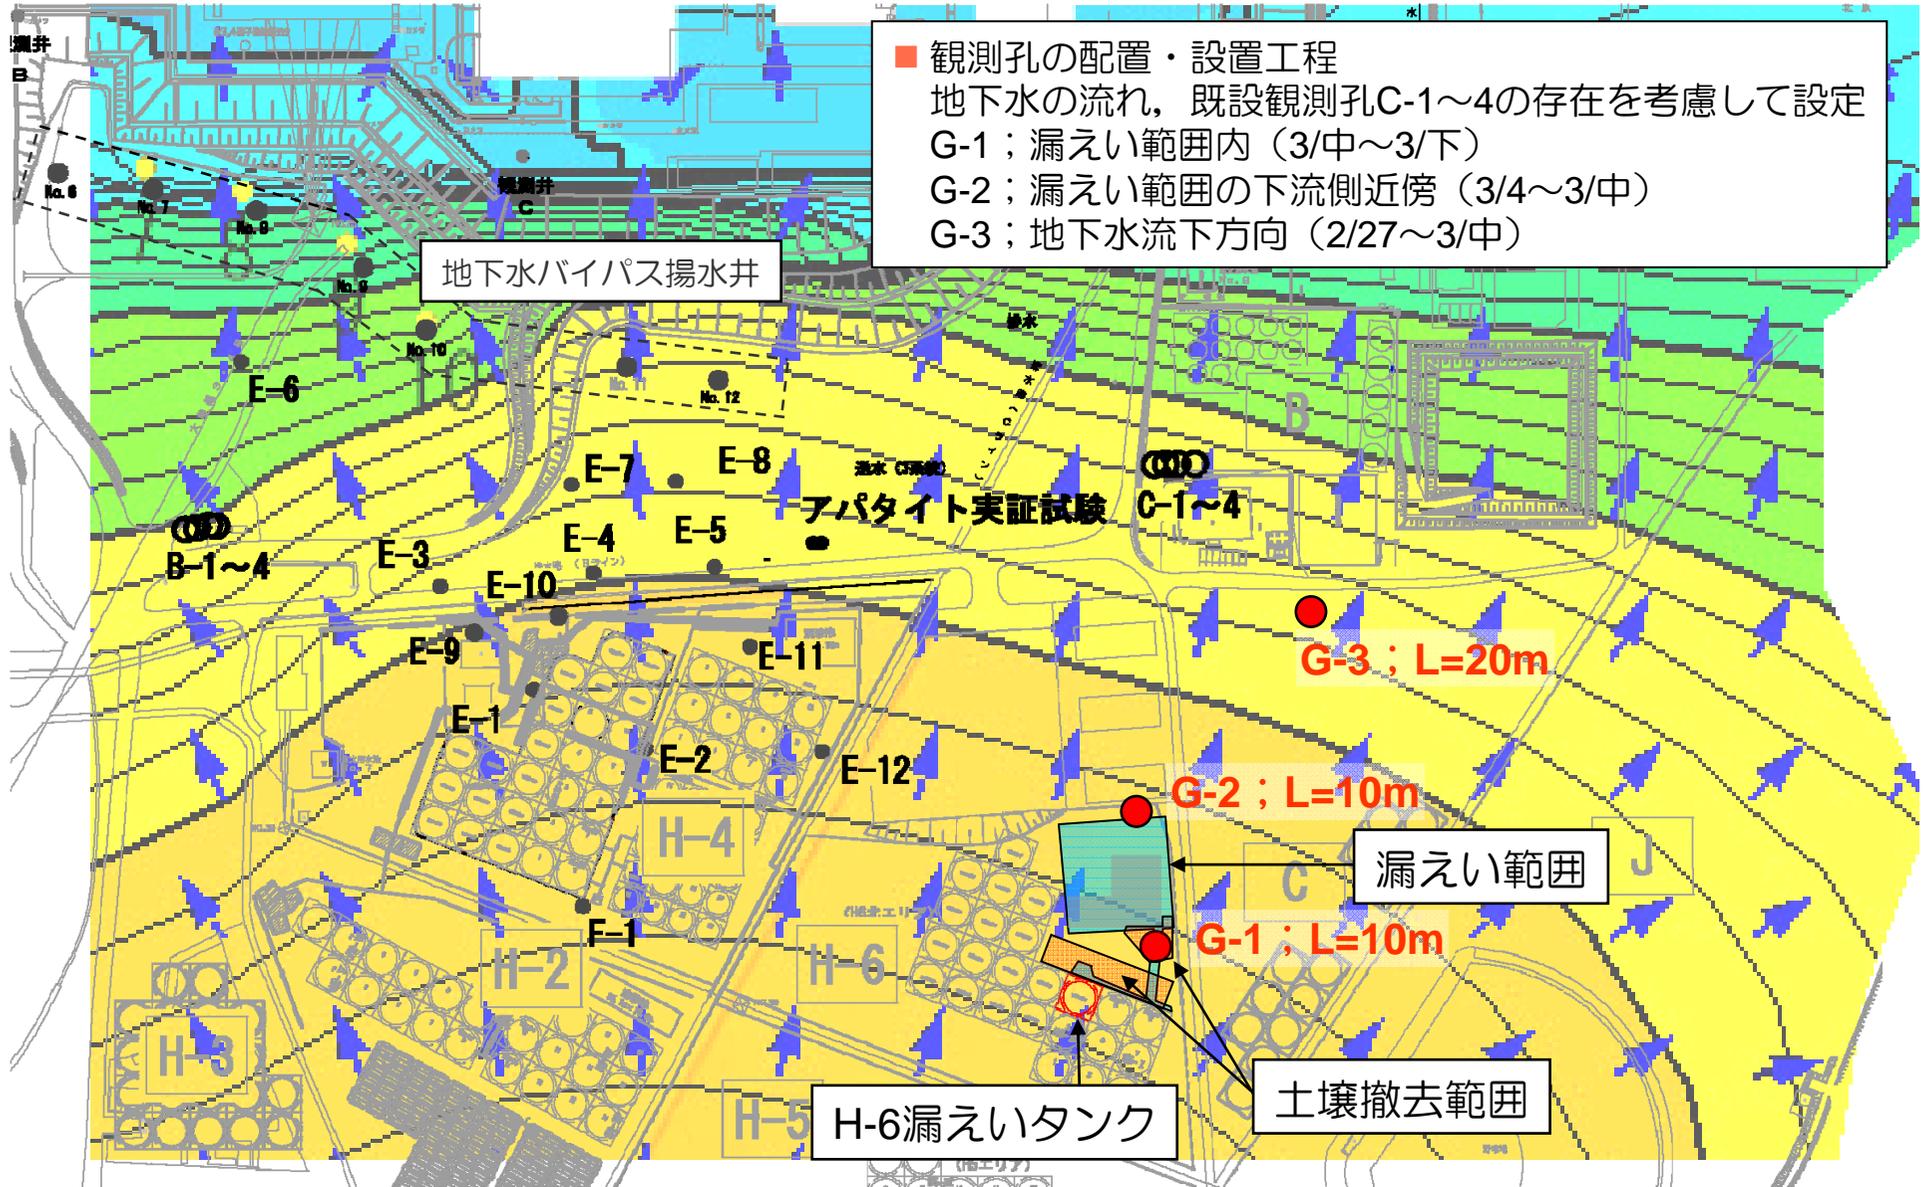
【参考】H-6エリア追加観測孔について

- 地下水の汚染状況を観測するための地下水観測孔の設置作業を開始しており、3月下旬までには設置・観測開始予定。
- 観測孔は、汚染水が漏えいした範囲並びに地下水の下流域に設置予定（計3箇所）

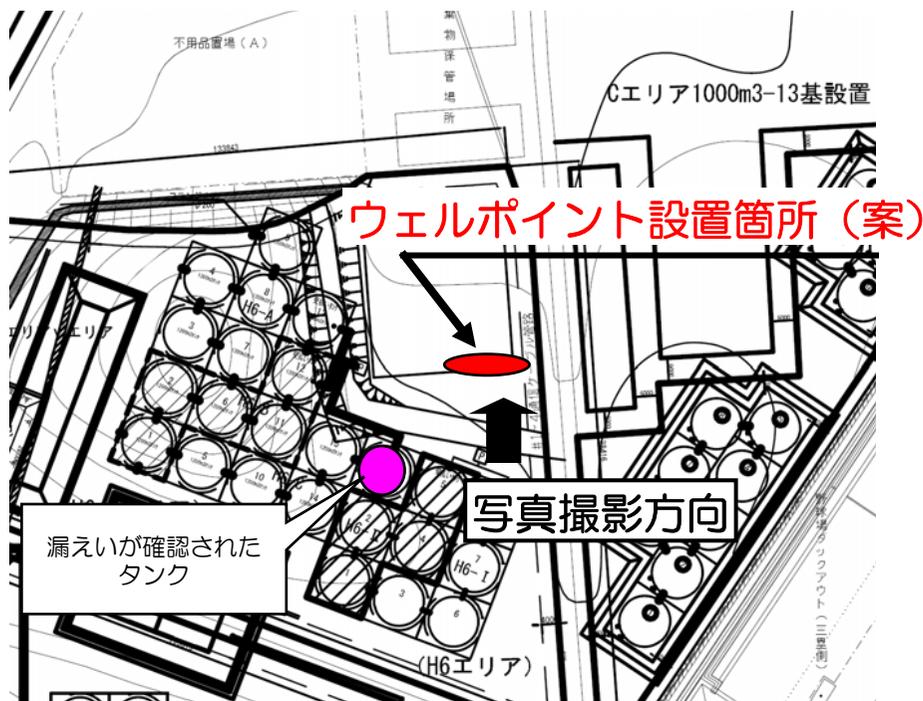
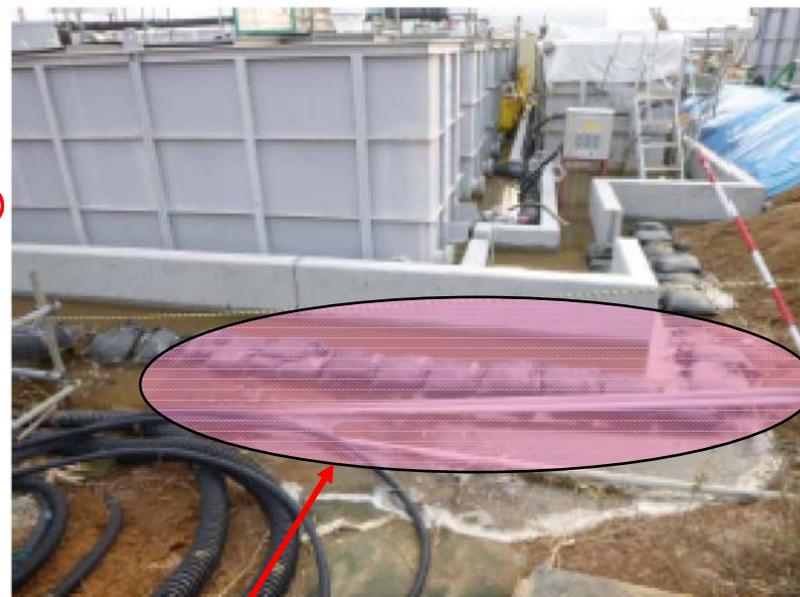
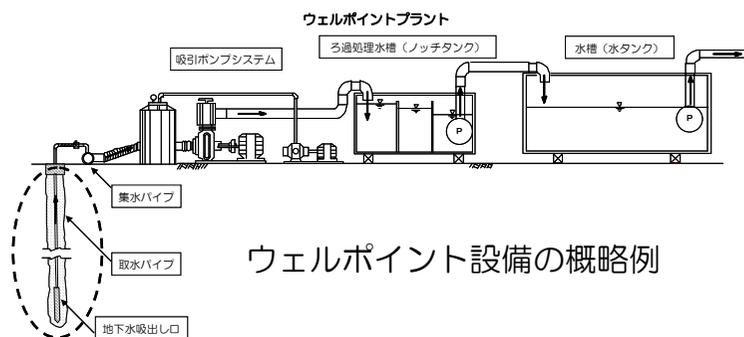
ウェルポイント設置箇所 (案)

- 地下水の汚染が確認された場合に備えて、予めウェルポイントを設置することを計画中
- 資機材は手配済みで、土壌回収、観測孔設置作業の進捗状況に応じて設置（3月下旬設置完了予定、汲み上げ時期は観測孔サンプリングの結果に応じて決定）

設置予定箇所には、電源ケーブル、移送配管等既存設備が多数存在することから、設備の設置に当たっては、障害になる既存設備を撤去・移動した後に着手する予定。

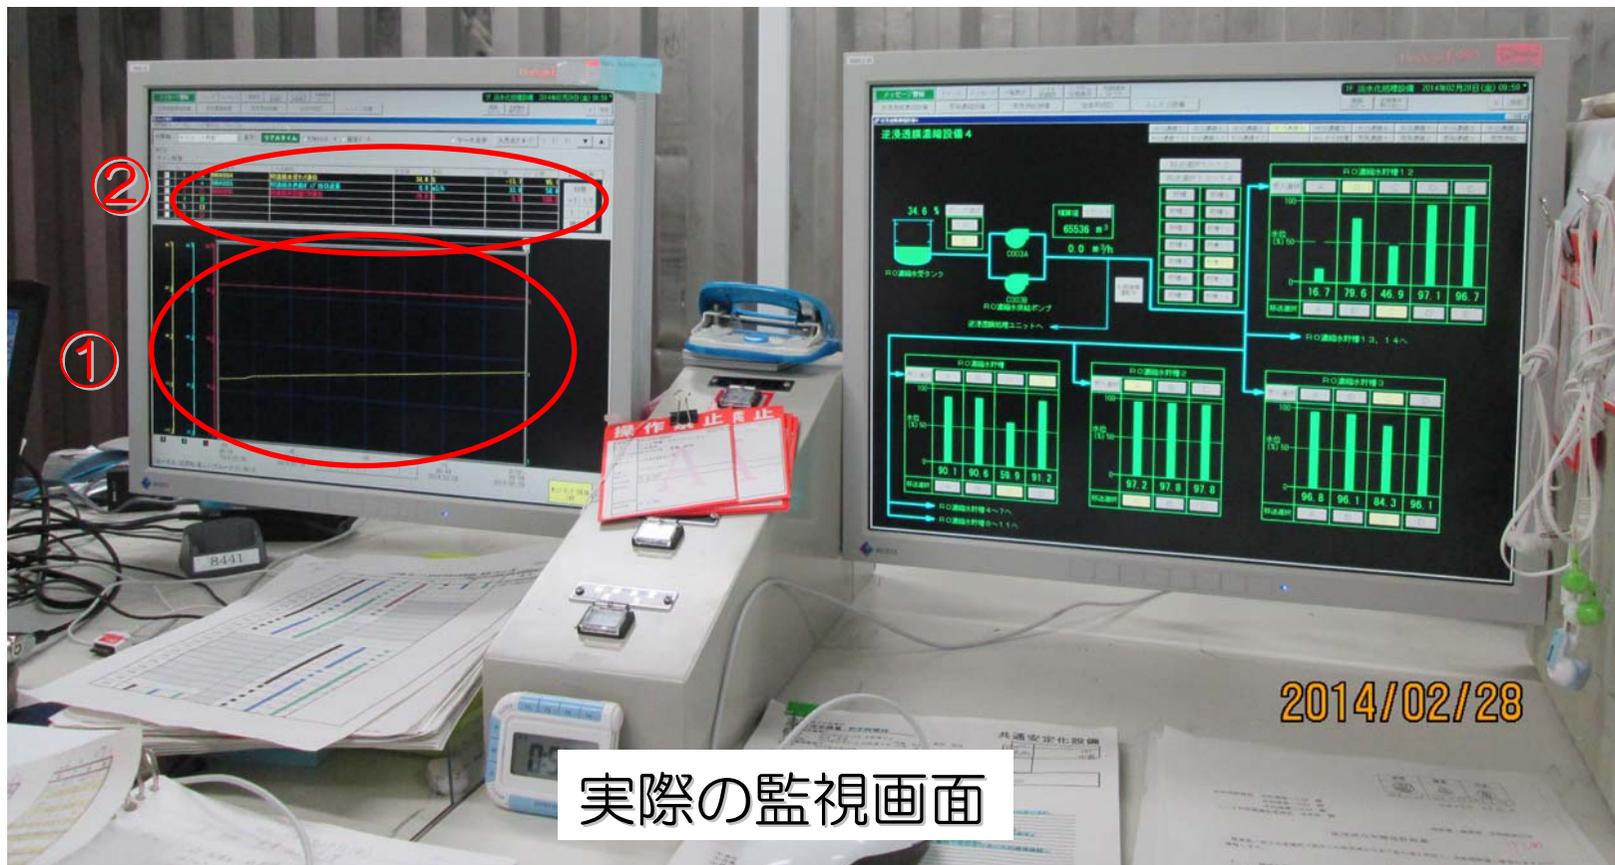
【参考】トレンド監視イメージ

- 0-100%レンジのトレンドグラフ【①】を常時表示して状態を確認
- 加えて1時間に1度、タンク水位等の各状態値【②】について確認し記録
- 2直の操作員は、1直から引き継いだ上記記録の数字が変化していないことに気づき、異常を疑う

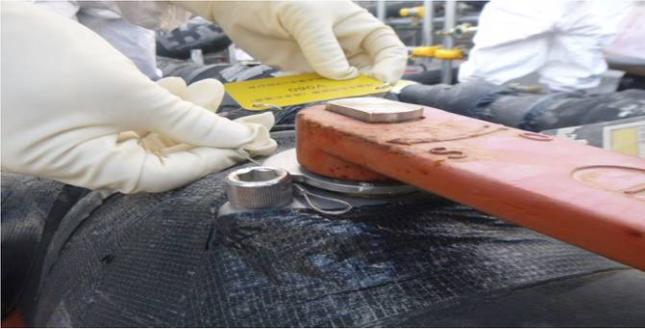
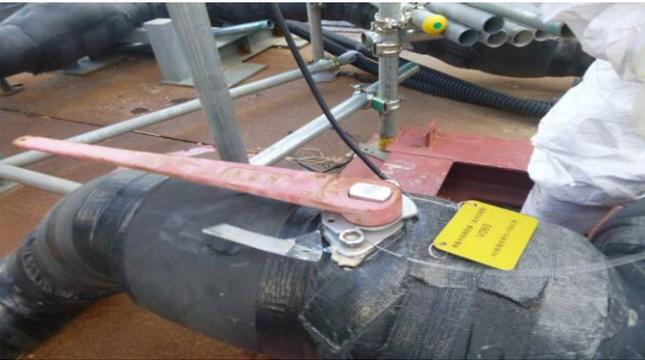
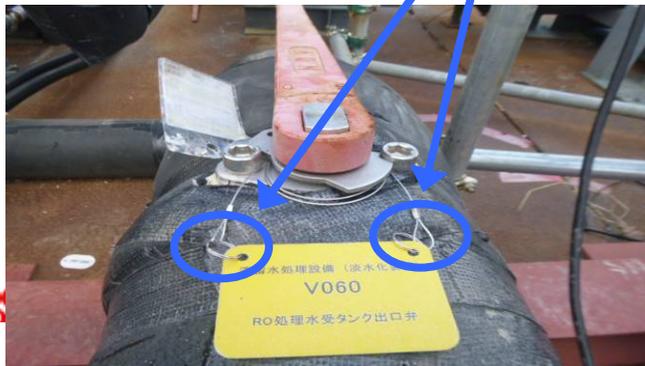
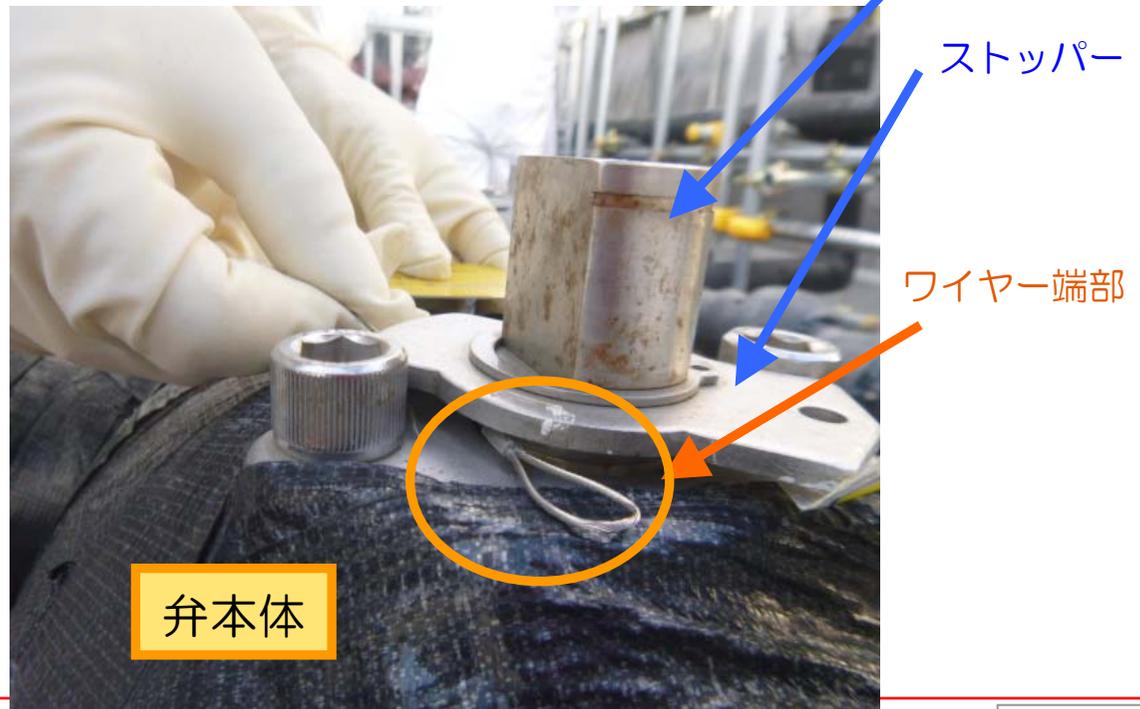
弁銘板取付作業（現場でのモックアップ）状況

- ・ 弁銘板取付作業は、運転管理の改善の一環として協力企業の委託作業として実施している。
- ・ 本作業は、設備の運転中に実施することが必要な場合が多いことから、協力企業の「工事施工要領書（委託作業計画書）」において、取付作業時に弁の操作を禁じている。
- ・ これまでの調査において、弁銘板取付は協力企業の3名／班×2班で作業しており、弁銘板取付を行った作業員からは弁を操作せずに銘板を取り付けたことを確認している。
- ・ また、当社立会のもと、現場にて、銘板取付作業を実施（モックアップ）したところ、弁の操作を要せず、簡単（約30秒/個）に取付が実施できることを確認している。（2月21日実施）

- ・実施日（場所） H26.2.21 15時頃（1F構内タンクエリア）
- ・実施対象弁：ボール弁2個（ハンドル付、ハンドルなし）
- ・作業手順
 - ①銘板の二重リングの1箇所にワイヤーを取付た状態で、銘板のワイヤーをストッパーと弁本体の隙間に通す（※）
 - （※）ワイヤー径：約1mm、隙間：数mm
 - ②弁棒にワイヤーを巻き付ける（2重）
 - ③ワイヤー端部を銘板の割リングに取付
- ・作業時間（開始（①）～完了（③））：各弁とも30秒程度

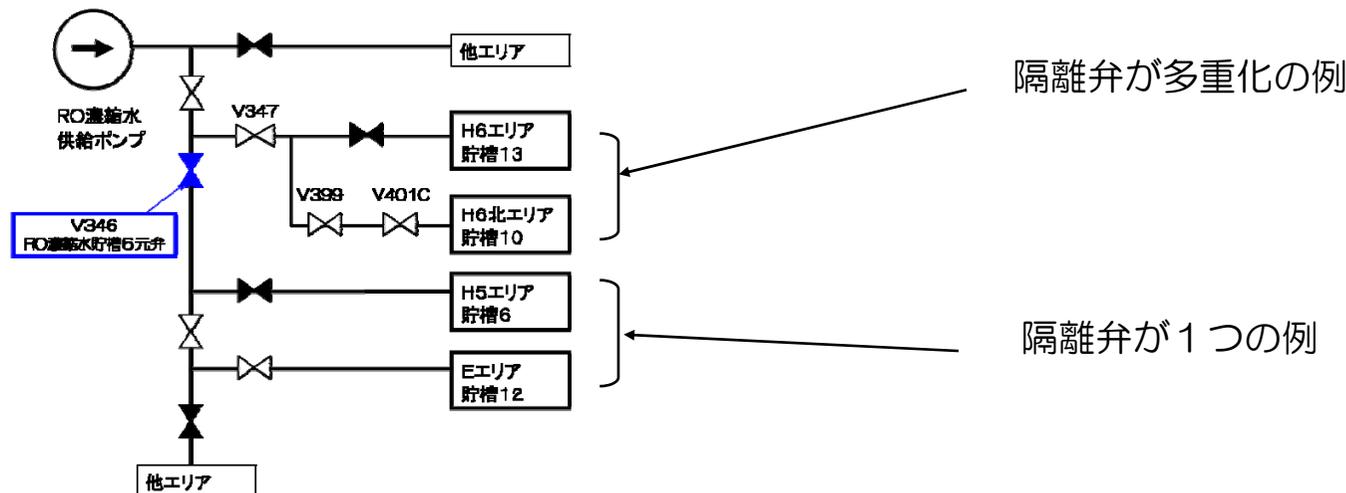
【参考】 隔離弁の多重化の状況

- ◆汚染水が移送される母管から各タンクエリアへの隔離弁は、1 2エリアが多重化されており、7エリアが隔離弁が1つの状況である。既に隔離弁が多重化されているエリアに対しては多重的に隔離して管理する。
- ◆本来は、弁の設置としては多重化されているのが望ましいものの、隔離弁が1つのタンクは、隔離弁追設に際し大量の水移送（一時受け）が必要となること、一時受けするためのタンクが逼迫している現状や、隔離弁追設作業（配管取外・取付作業等）に伴う漏えいリスクが上昇すること、さらには作業員の被ばく量の増加等を勘案すると、現時点では実施困難であると考える。

以上から、隔離弁を多重化できないエリアについては、以下の設備対策、管理の徹底により安全確保を行う。

- ・弁の誤操作防止対策として、施錠管理、パトロールの強化。
- ・タンクへの意図しない流入対策として、万一の誤操作を早期発見できるよう監視強化、当直によるダブルチェック、「液位高高」でのポンプ停止、タンク天板からの液位確認のルール化。

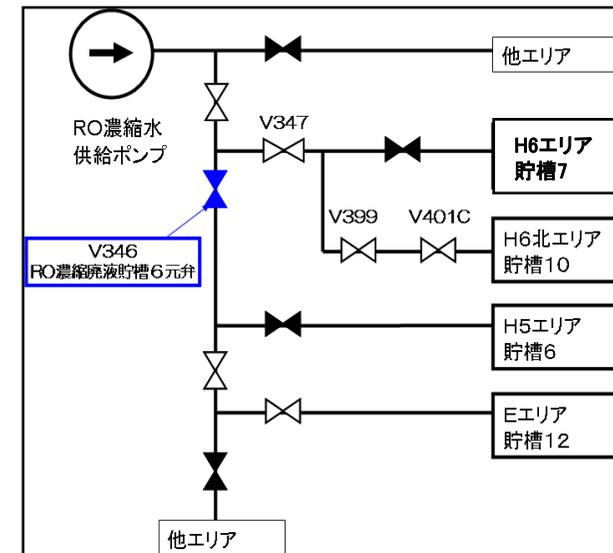
- ・ V346は、H5エリアのタンク（貯槽6）の元弁であるとともに、Eエリアのタンク（貯槽12）の元弁でもあるが、H5エリアのタンクが先に設置されているため、弁名称は、「貯槽6元弁」となっている。

- ・ 弁の識別管理は、原則として、弁番号（P&ID）によって行っており、弁名称に基づいた管理は行っていない。
- ・ 現在の弁リストには、弁番号、弁名称が記載されており、弁名称としては、タンク（貯槽）名称に起因する名称（エリア名称と別）を記載。
- ・ 弁の名称は、設置以来、使用してきた名称であり、変更した場合は混乱を招く可能性がある。
- ・ 今後は、エリア名称との対応表を作成する等、明確化を進めることで、ヒューマンエラー防止に万全を期する予定。

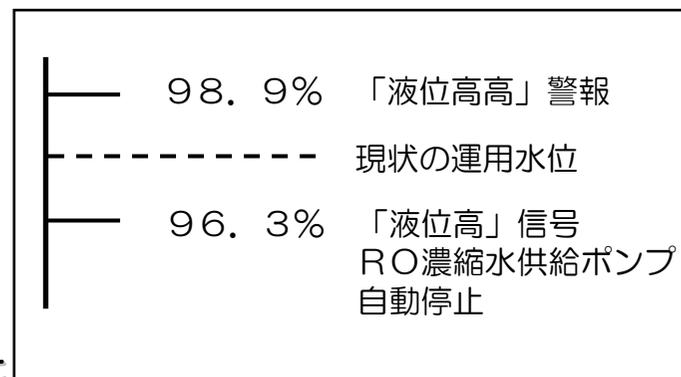
タンクの運用水位（例）

- 現在のタンク運用状況
本来のタンク運用では、RO濃縮水供給ポンプが自動停止する水位以下となる。しかし、現状は汚染水量に対してタンク容量が不足しているため、短期的には、ポンプ自動停止以上の水位で運用せざるを得ない状況となっていた。

- 今後のタンク運用
汚染水全体の水バランス管理のなかで、H26年12月末までにタンク水位を下げることを検討中。
