陸側遮水壁一部温度上昇について

2021年12月2日

東京電力ホールディングス株式会社

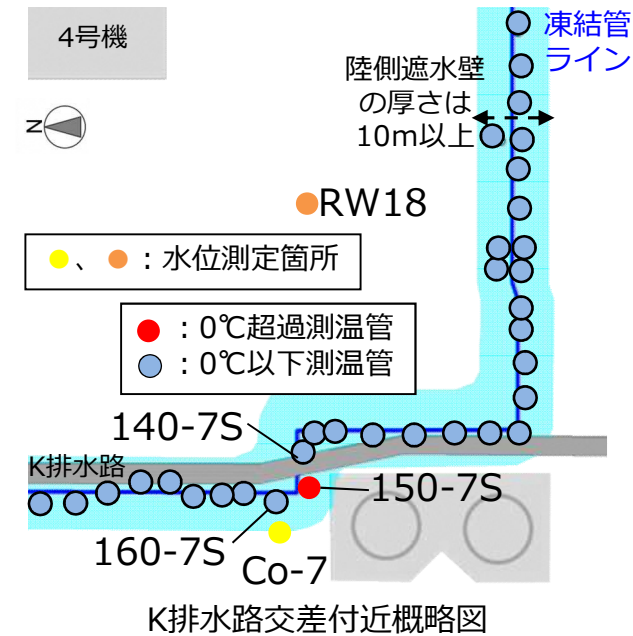
K排水路交差付近概略図

- 陸側遮水壁の維持管理については、測温管による地表・地中温度を参考にブラインのオンオフ運転を行っている。
- 10月13日に、K排水路交差付近（下流部）の測温管150-7Sにて、地中に3m（地表下1.0m～4.0m付近）の区間で局所的に0℃を超過している状態が継続されていることを確認した（地表部は約0℃を確認）。
- 地下水位に明瞭な変化は無く、内外水位差は確保されていることから、陸側遮水壁の遮水機能に影響はなし（P10参照）。

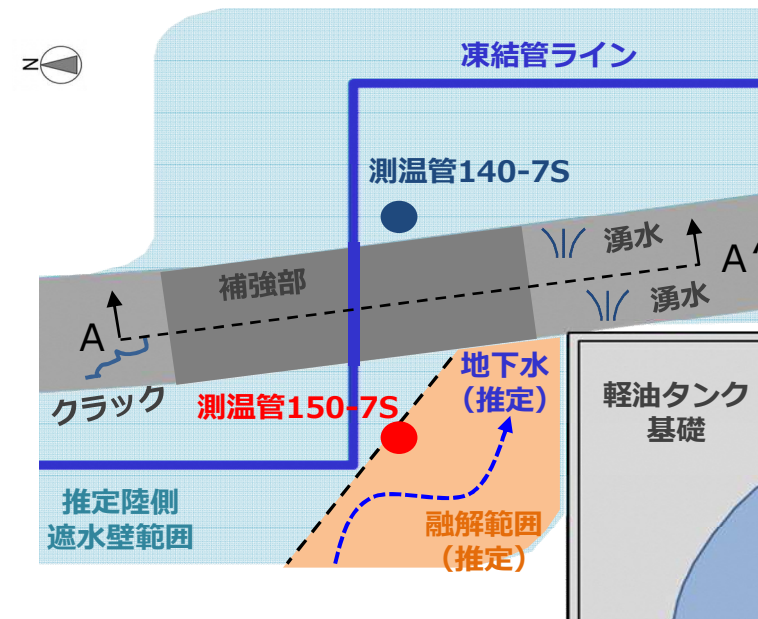
陸側遮水壁推定融解範囲ならびに周辺概略図

- 11月1日からK排水路の補強区間をドライアップをした結果、補強部上流側にてクラック1本、補強部下流側にて水路底盤部から湧水を2箇所確認した。(10月の推定よりK排水路内確認)
- 10月の推定時には、K排水路から漏出する流水が測温管150-7Sの温度を上昇させていると考えていたが、K排水路内で湧水が確認されたことから、測温管150-7Sの周辺からK排水路に向かう地下水の流れがある可能性を考えて、測温管150-7S周辺の凍土壁の内側・外側浅部の掘削を実施した。

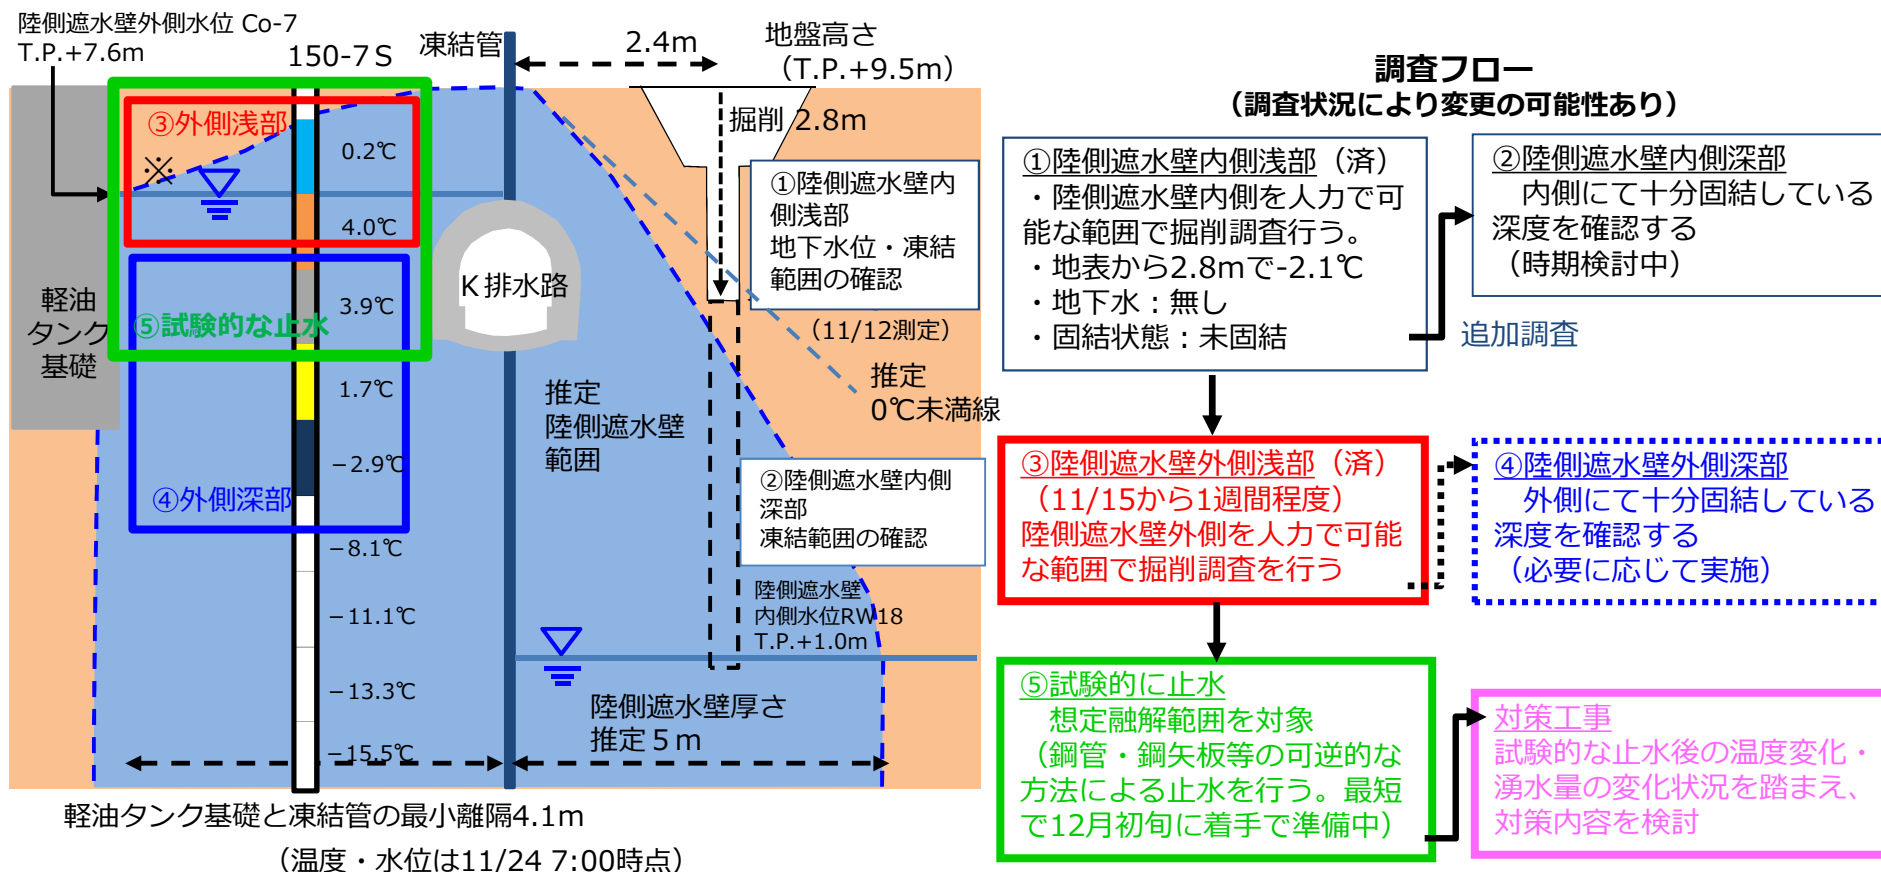
※150-7S付近においては緑枠の範囲で融解している可能性があるが、陸側遮水壁範囲は周囲の測温管では0℃未満であることから推定

- 陸側遮水壁内側の土壌、地下水の状況から壁の健全性を評価する【①（済）②（時期検討中）】
- 測温管150-7Sの温度上昇推定要因の妥当性を確認するために試験的に止水を行う。止水範囲及び止水方法を検討する事と、陸側遮水壁外側の土壌、地下水の状況を確認するために外側の掘削による調査を行う。【③（済）、④（必要に応じて実施）】
- 地下水の流れが卓越していると想定される範囲で試験的な止水を行っていく【⑤（実施予定）】

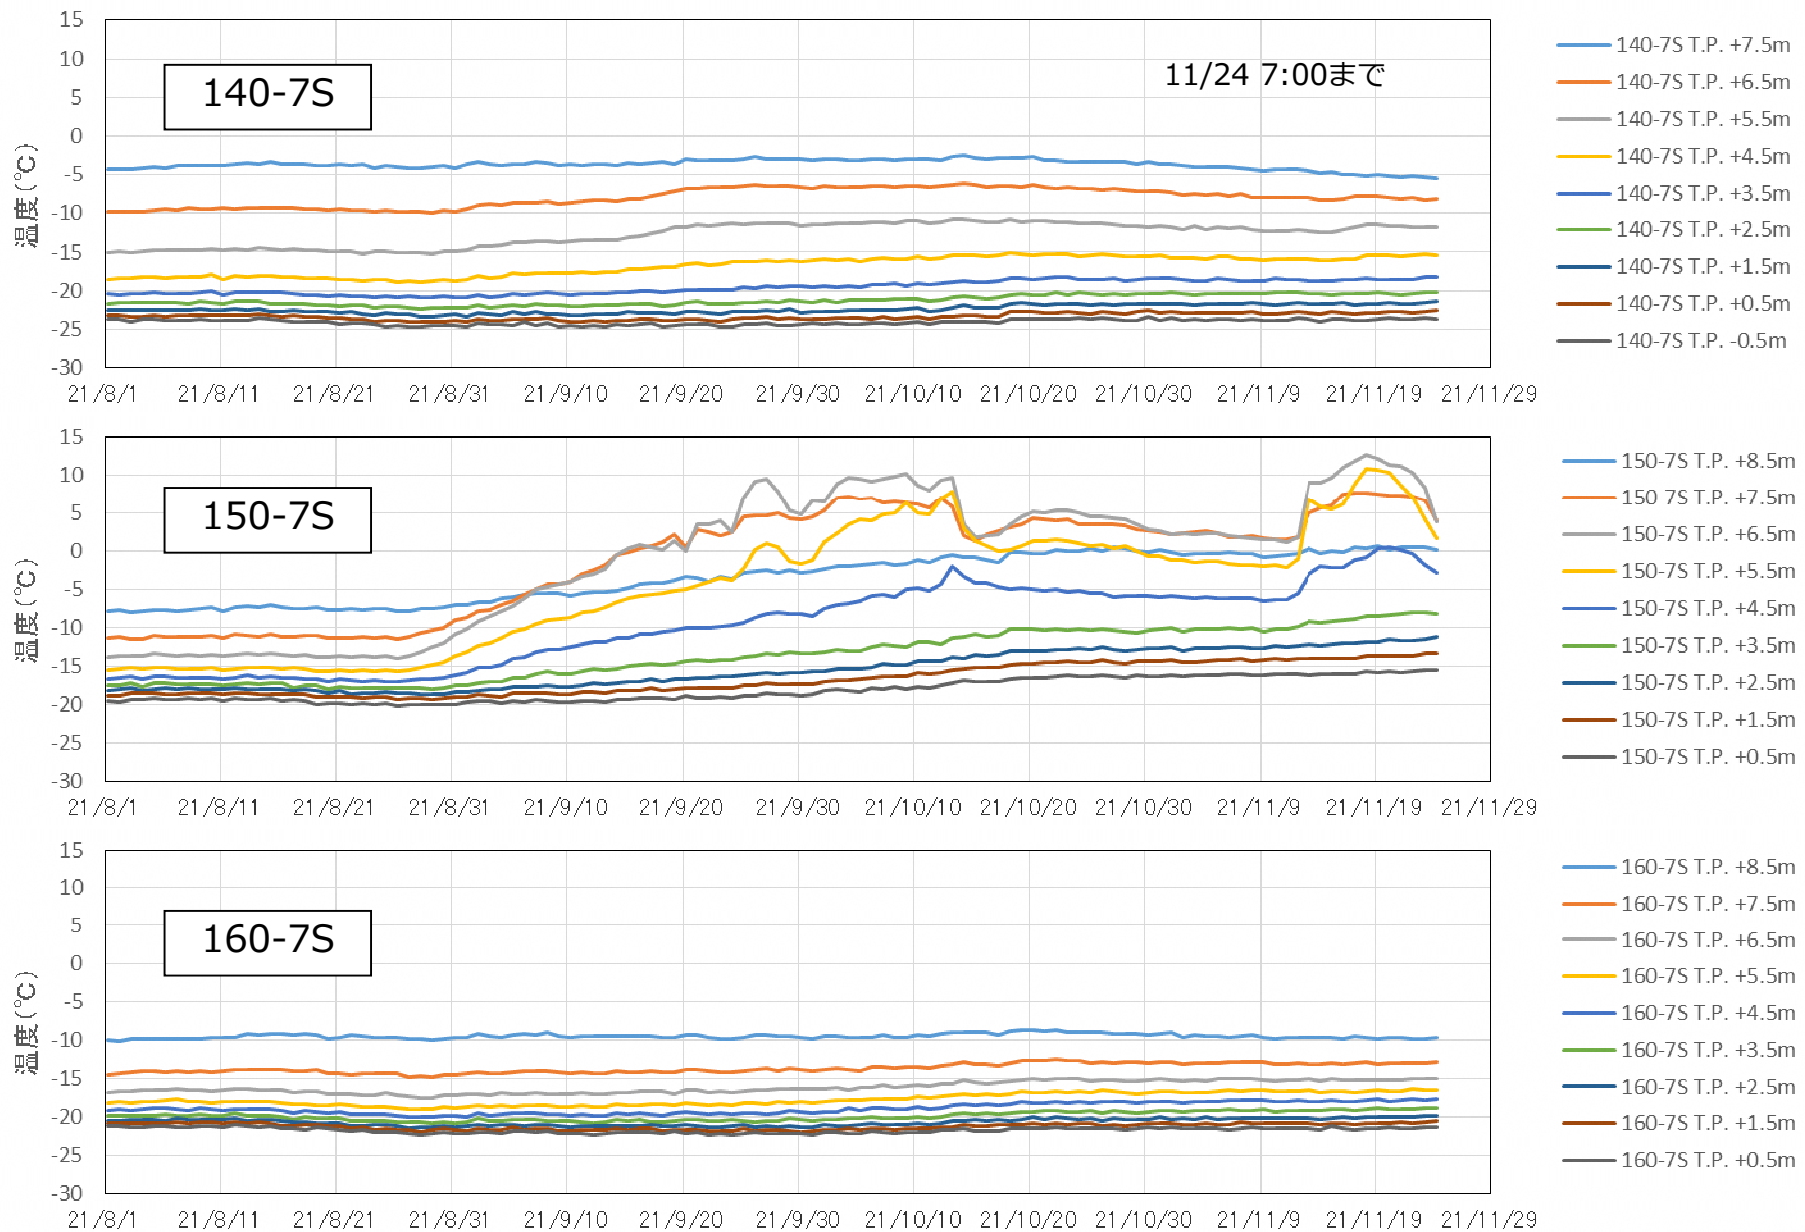
参考) 測温管140-7S、150-7S、160-7Sの温度経時変化 (表層抜粋)

- 地中温度は、11月12日に急上昇後、18日まで上昇傾向が継続したが、現在は停滞または低下傾向。
- 11月13日に陸側遮水壁内側の掘削箇所、K排水路内部、測温管150-7S周辺の地表部を目視点検実施したが、異常なし。
- 地下水の流れを変化させる人為的な操作、作業は未実施の為、周辺の水みちが降雨などにより変化したことが地中温度の変動に繋がっていると推定。

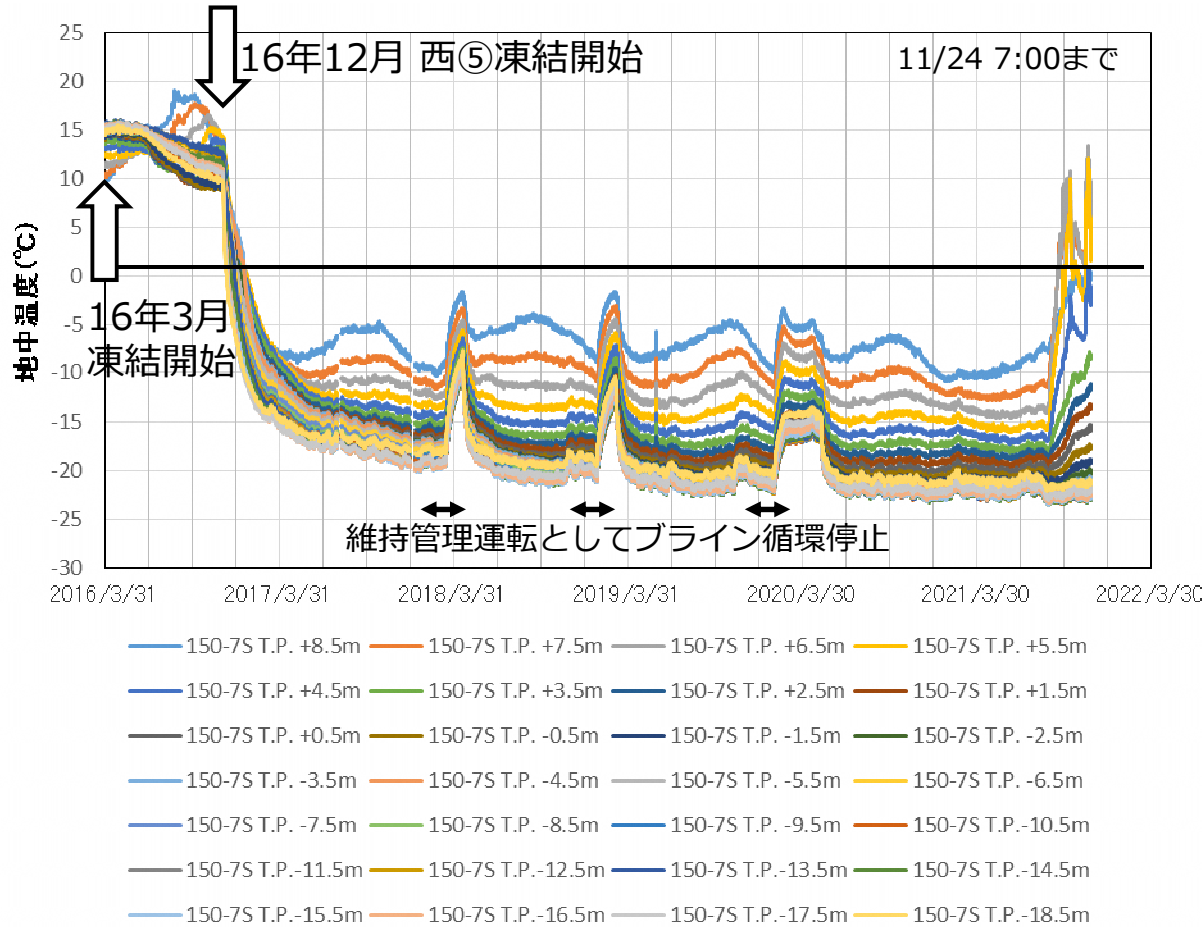
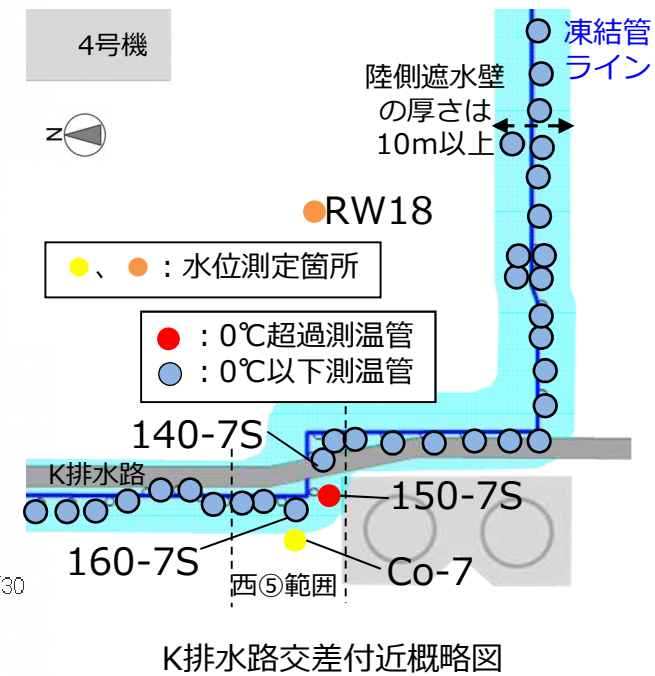
参考) 150-7 Sの経時変化

- 2016年3月陸側遮水壁凍結開始。
- 建屋周辺の地下水位の急激な変化がないことを確認するために凍結させない箇所を7箇所もうけ、そのうちのひとつである西⑤範囲を2016年12月に凍結を開始した。
