福島第一原子力発電所現地確認報告書

令和4年1月31日（月）

土捨て場

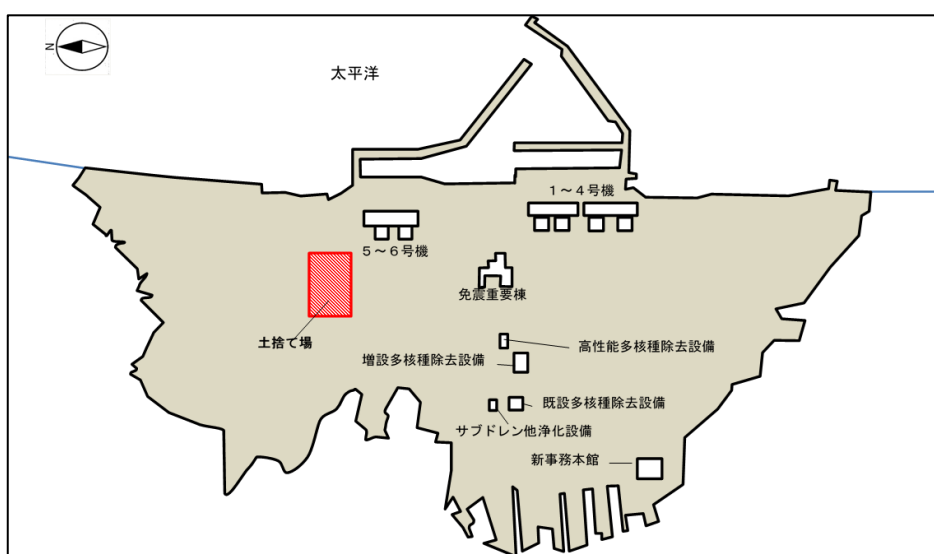
(図1) 福島第一原子力発電所構内概略図

廃炉作業で発生する瓦礫類の屋外一時保管を解消するため、固体廃棄物貯蔵庫第10棟を建設する計画が進められており、1月末から地盤改良工事が実施される予定となっていることから、現場の状況を確認した。（図1）
