## 福島第一原子力発電所現地確認報告書

令和4年2月10日（木）

1～4号機ディーゼル発電機排気管（1～4号機タービン建屋周辺）

1～4号機ディーゼル発電機排気管除却工事の状況

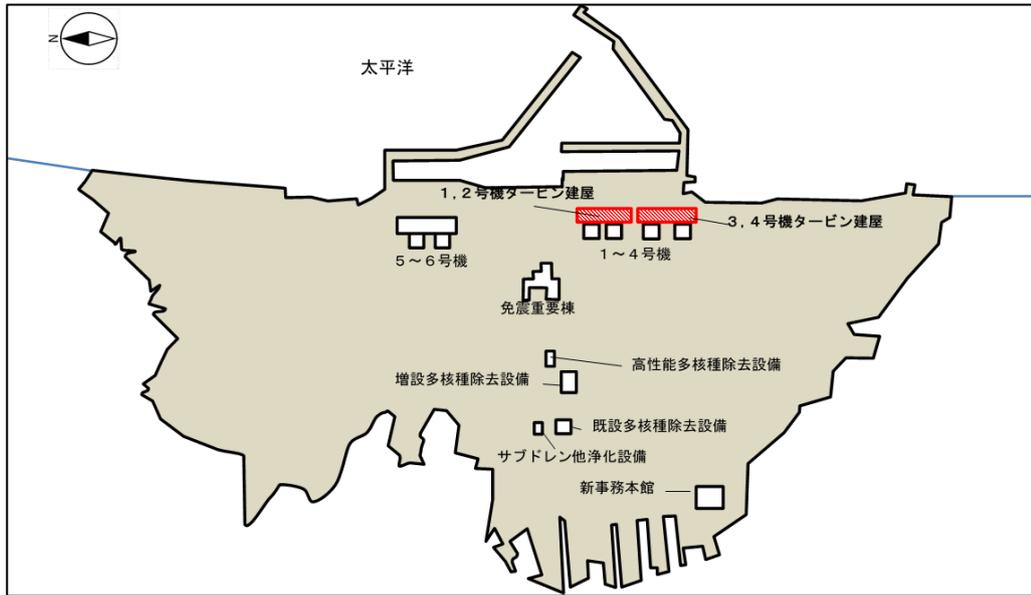
(図1) 福島第一原子力発電所構内概略図

東日本大震災以降使用していない1～4号機のディーゼル発電機の排気管（以下「排気管」という。）は劣化による倒壊等のリスクがあり、排気管を除却する工事が行われていることから、前回（[令和3年12月15日](#)）に引き続き工事の進捗状況を確認した。（図1）
