福島第一原子力発電所現地確認報告書

- 1 確認日
令和4年2月3日（木）
- 2 確認箇所
4号機西側（陸側遮水壁K排水路交差付近）
- 3 確認項目
陸側遮水壁測温管の温度上昇の対応状況
- 4 確認結果の概要

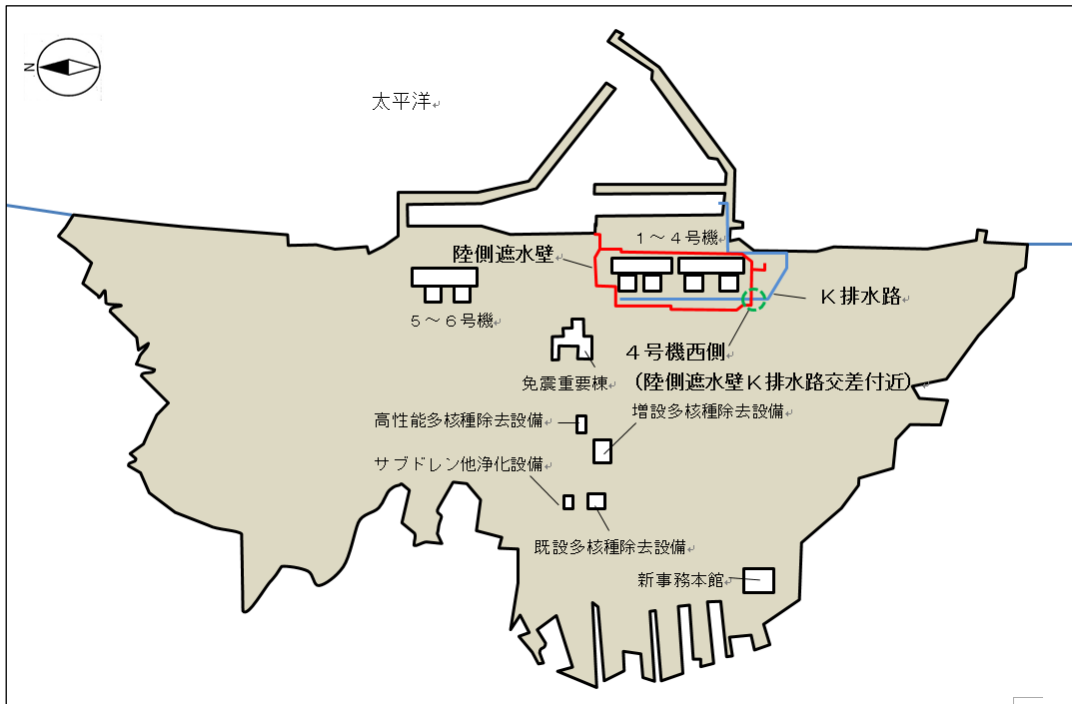
(図1) 福島第一原子力発電所構内概略図

しかし、その後も測温管の温度（地表下1m～3m付近）が上昇前に比べて高い値で推移していることから、原因究明調査の一環として測温管上流側の2箇所でもボーリング調査を行い、地下水の水みちの有無を確認することとしていることから状況を確認した。（図1）（写真1）
