## 福島第一原子力発電所現地確認報告書

- 1 確認日  
令和4年2月7日（月）
- 2 確認箇所  
4号機西側（陸側遮水壁K排水路交差付近）
- 3 確認項目  
陸側遮水壁測温管の温度上昇の対応状況

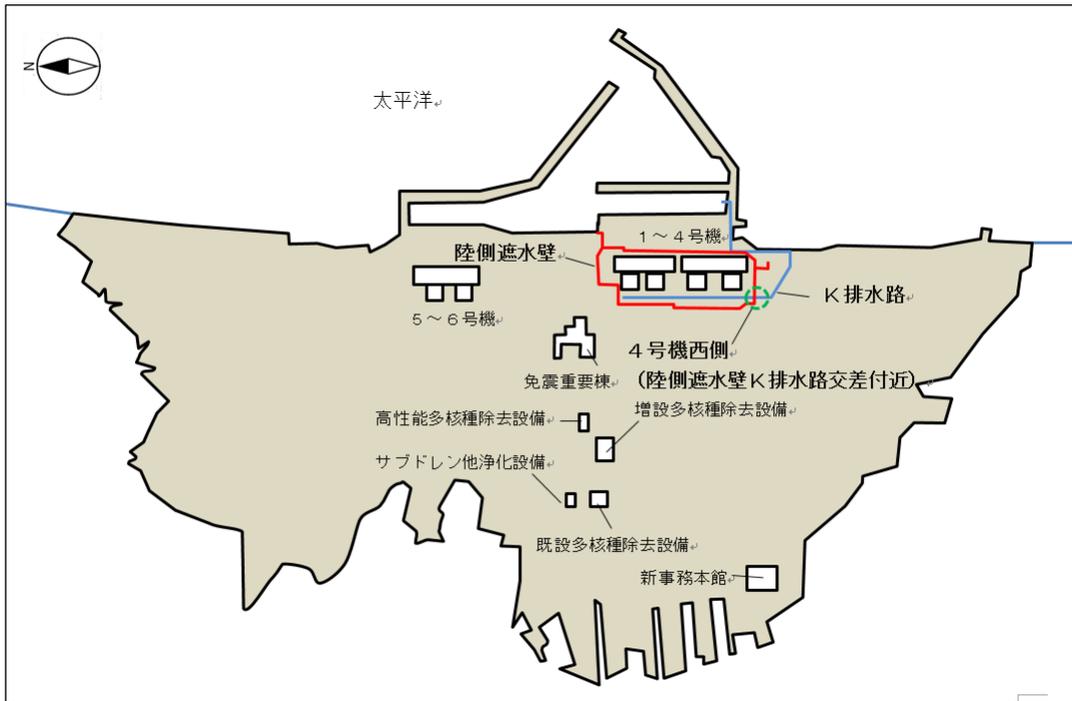
(図1) 福島第一原子力発電所構内概略図

しかし、その後も測温管の温度（地表下1m～3m付近）が上昇前に比べて高い値で推移していることから、原因究明調査の一環として測温管上流側の2箇所地下水の水みちの有無を確認するため、ボーリング調査を実施することとなったため、その状況を確認した。（図1）（写真1）
