# 令和4年3月16日福島県沖地震に対する 福島第一原子力発電所の対応状況

2022年3月25日

東京電力ホールディングス株式会社

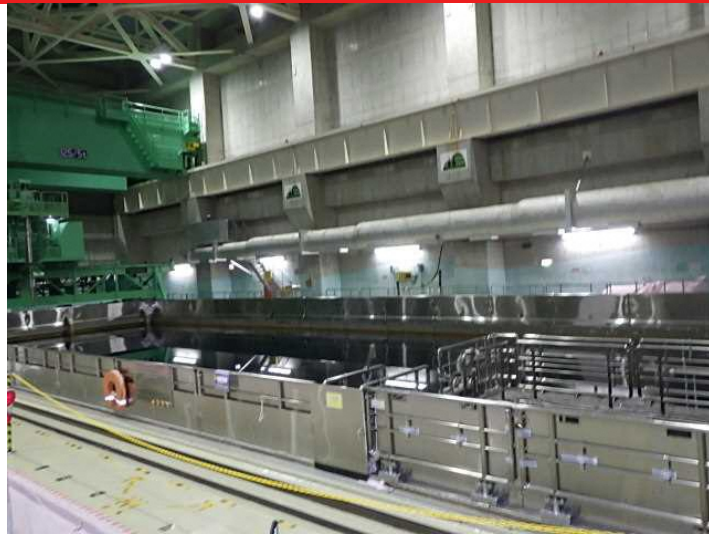
共用プール

- 点検中である、運用補助共用建屋（共用プール建屋）のキャスク搬出入エリア天井クレーンについて動作確認を実施したところ、走行（東西方向）動作ができないことを確認した。
- また、各部の目視点検の結果から、走行車輪用ギアカップリングのカバー2箇所亀裂を確認した。
- なお、横行（南北方向）動作およびフックの巻上げ・巻下げ動作に問題ないことを確認した。
- 今後は、走行駆動装置の不具合や電気・制御系の不具合がないか等、詳細調査を実施する。なお、共用プールの燃料冷却に問題はない。

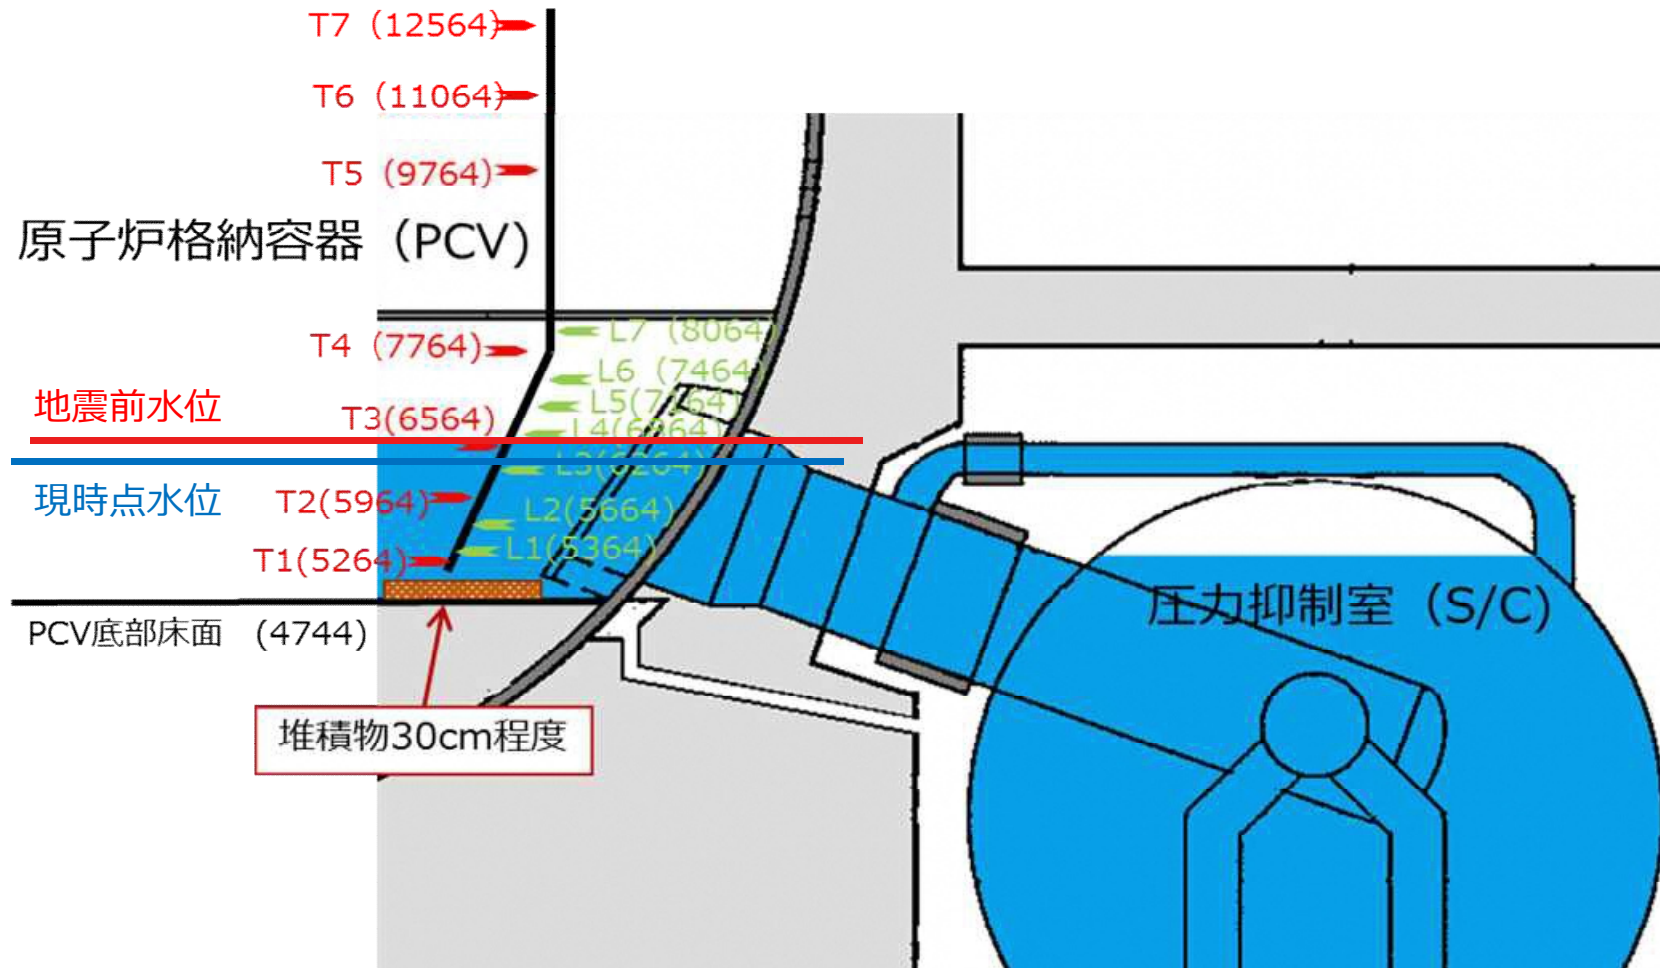
# 1号機 原子炉格納容器温度計・水位計の設置高さ

- 3月16日に福島県沖で発生した地震以降、1号機及び3号機原子炉格納容器の水位について監視強化を継続しており、その他、原子炉格納容器の温度や圧力等の推移についても注視している。
- 1号機原子炉格納容器の水位については、3月16日に計算上の水位（傾向監視用）で低下が確認されたものの、その後、大きな変化は確認されておらず、引き続き、監視を継続中。
- その後、監視を継続していく中で、格納容器水位が緩やかではあるものの低下傾向にある可能性が考えられたことから、3月22日、原子炉格納容器内部調査に使用している水中ROVを用いて、水位の測定を実施。
- 地震発生直後、一時的に約20cm低下(3月17日)、その後、3月22日までに水位が約20cm低下していることを確認。
- 原子炉格納容器温度や原子炉格納容器ガス管理設備のダストモニタに有意な変動は確認されておらず、燃料デブリの冷却は問題なく、外部環境への影響はないと判断。
- 水中ROVの調査に必要な水位を確保するため、注水量を増加させ水位の上昇および水位を維持する。
  - ・ステップ1（水位上昇操作）約3.5→約5.5m<sup>3</sup>/h（地震前から、+2m<sup>3</sup>/h）
  - ・ステップ2（水位安定操作）約5.5→約4.0m<sup>3</sup>/h（地震前から、+0.5m<sup>3</sup>/h）

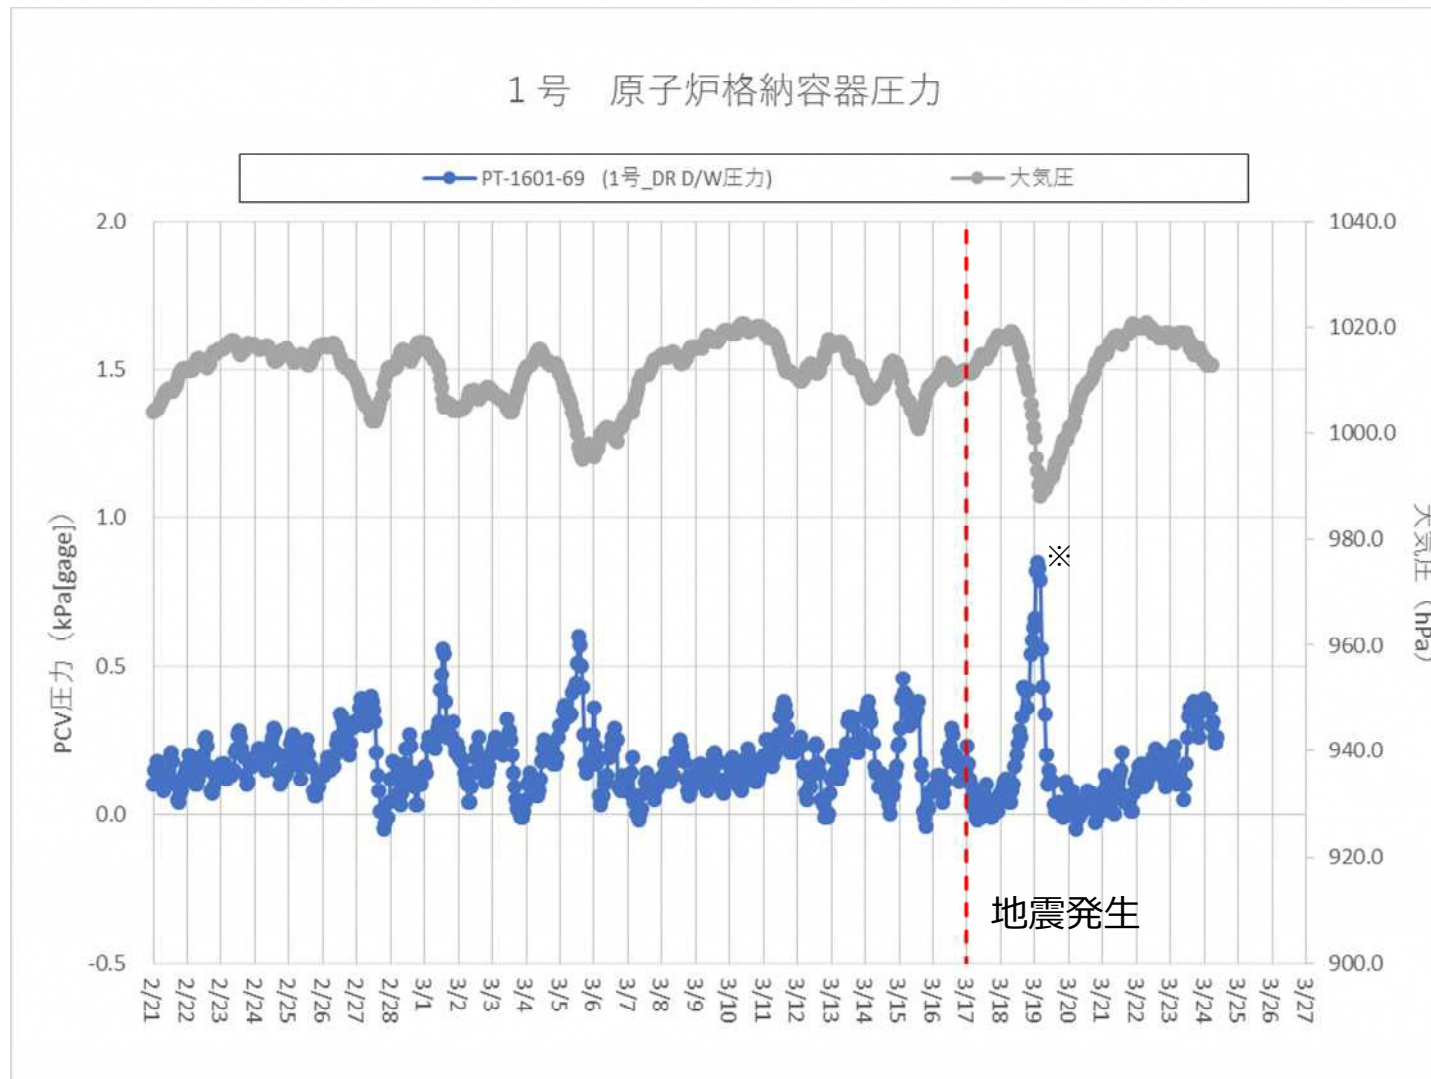
- 原子炉格納容器圧力に有意な変動はない。

※大気圧の低下による変動

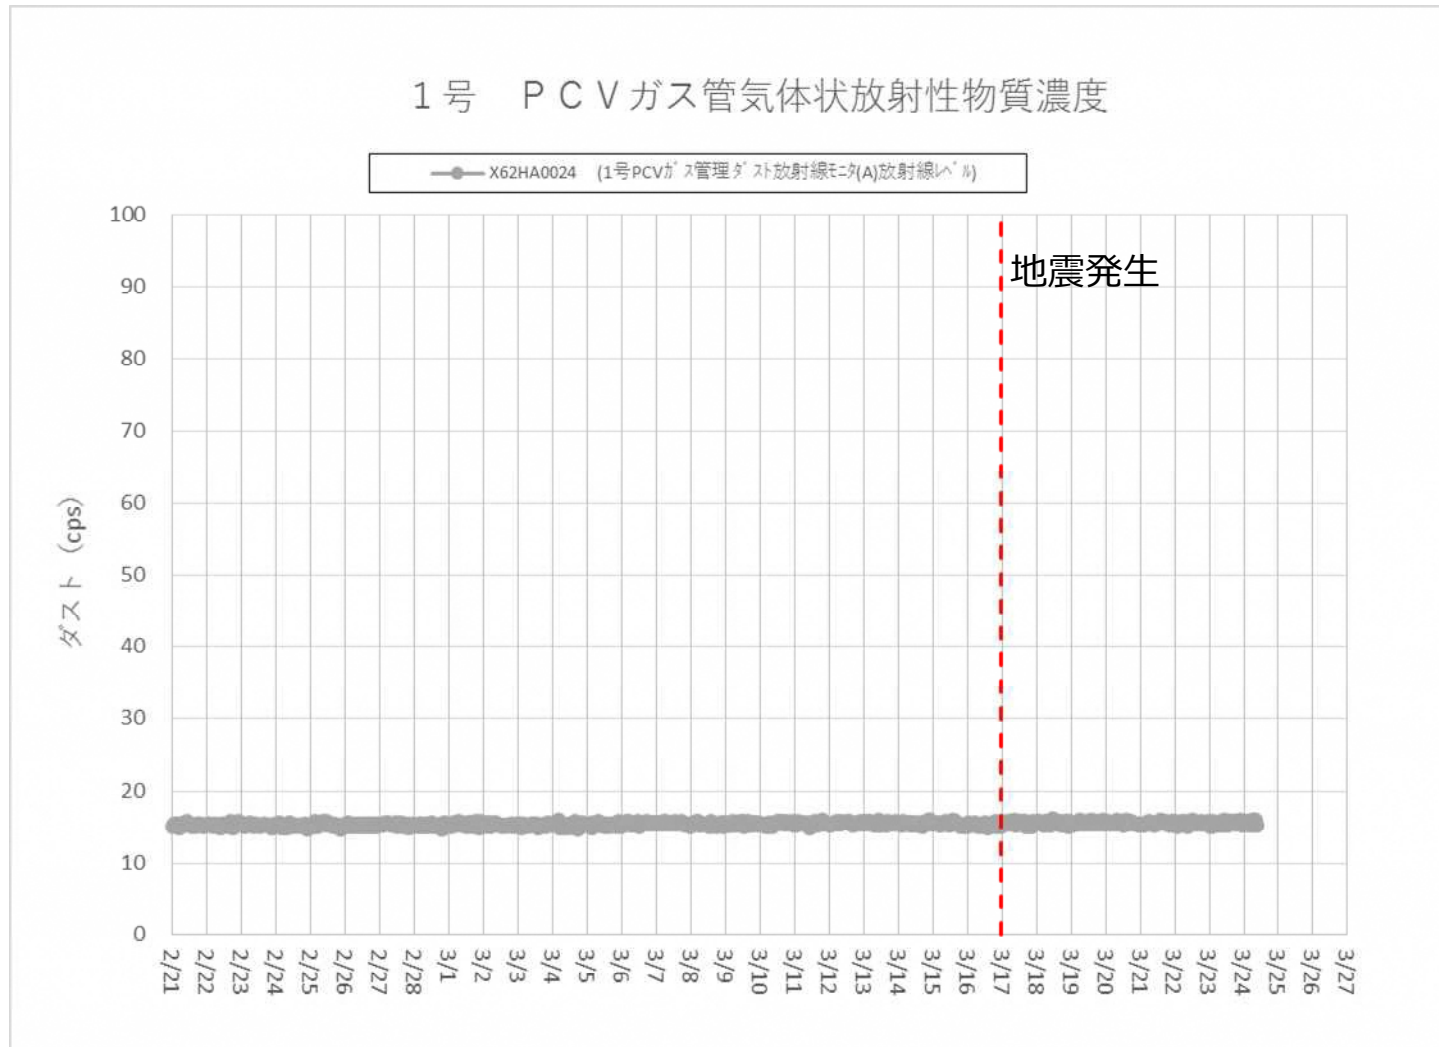
- 原子炉格納容器ガス管理設備のダストモニタ指示値に有意な上昇はない。

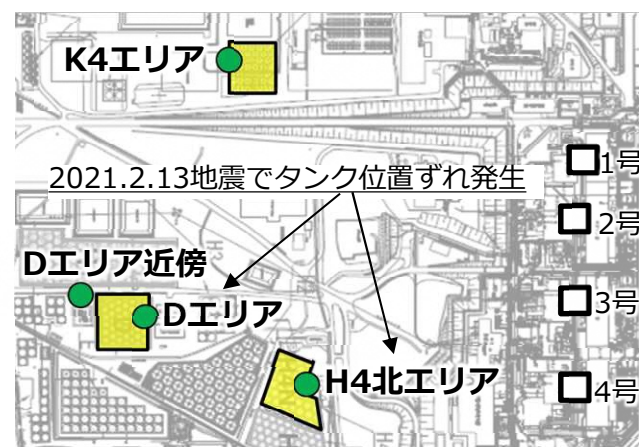
タンクエリア地震観測位置

- 2月13日の地震を踏まえ、地震発生時の設備の健全性の評価等のために設置したタンクエリアの地震計の最大加速度を下表に示す。
- タンクエリアで観測された最大加速度は、全体として自由地盤系（地表）との顕著な差は見られなかった。
- なお、Dエリアについて、最大加速度(EW・UD) (\*)が他地点と比べて特異な値を示していますが、現地調査の結果、地震によって生じたものではないと推定している。
  - ・ 現地を確認したところ、Dエリア地震計の保護カバーの東面に衝突痕があることから、Dエリアの特異な最大加速度は3月16日の地震の際に地震計保護カバーにタンク雨水カバーの一部が物理的に衝突したことにより生じたものと推定している。
- K4エリアについても、UD (\*)がNS・EWより顕著に大きいという他箇所と異なる特徴があることから、現地調査や観測波形の分析、他の余震記録との比較等により記録の妥当性について評価していく。
- 今回の地震で取得した観測記録を今後、タンクのズレの評価等に活用していく。
