## 福島第一原子力発電所現地確認報告書

令和4年5月13日（金）

5・6号機サブドレン集水設備復旧工事後の状況

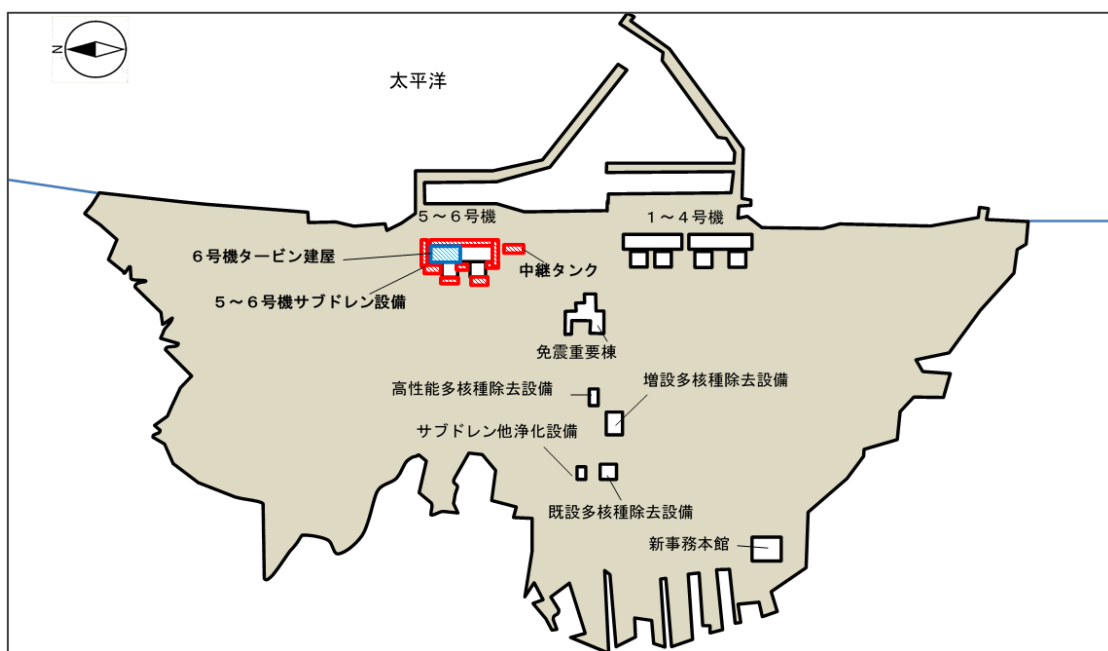
(図1) 福島第一原子力発電所構内概略図

5・6号機サブドレン集水設備復旧工事<sup>※</sup>が完了し、令和4年3月28日から同設備の運用が開始されていることから現状を確認するとともに、5・6号機建屋に流入する地下水の状況についても確認した。（図1）（前回確認：令和3年4月19日（6号機タービン建屋地下階）、令和4年1月18日（5・6号機サブドレン集水設備））
