## 福島第一原子力発電所現地確認報告書

令和4年5月30日（月）

- (1) MP-8近傍敷地境界付近連続ダストモニタ（A系・B系）
- (2) F1タンクエリア

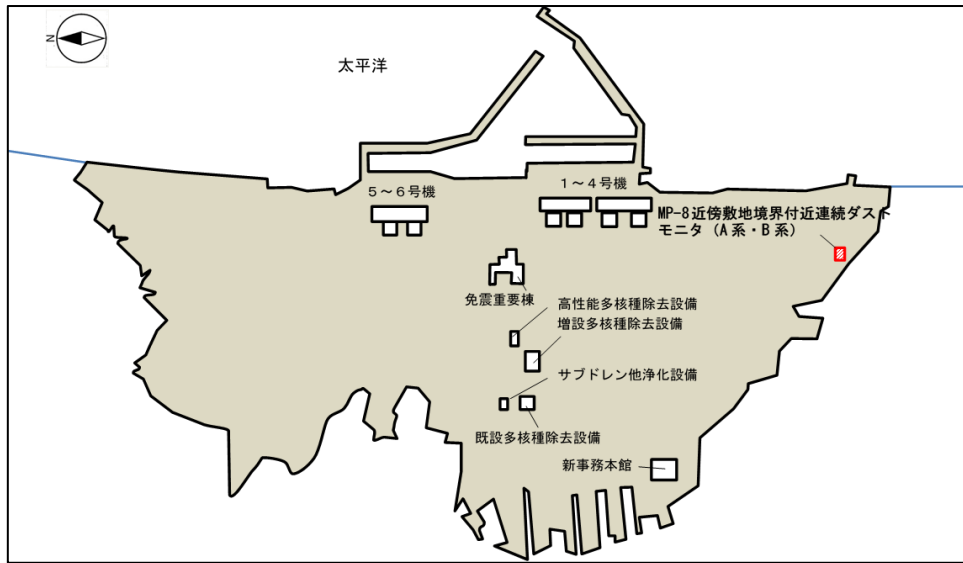
(図1) 福島第一原子力発電所構内概略図

令和4年5月27日午後1時35分頃、東京電力は、MP-8近傍敷地境界付近連続ダストモニタ（A系・B系）（以下「ダストモニタ」という。）に異常が発生し、監視ができない状況を確認。

原因は、降雨により局舎内へ雨水が浸入し、機器が冠水したことによる停電と推定された。

近傍にあるMP-8（モニタリングポストNO.8）も含め、現在のダストモニタの状況を確認し、併せて東京電力社員より説明を受けた。（図1）

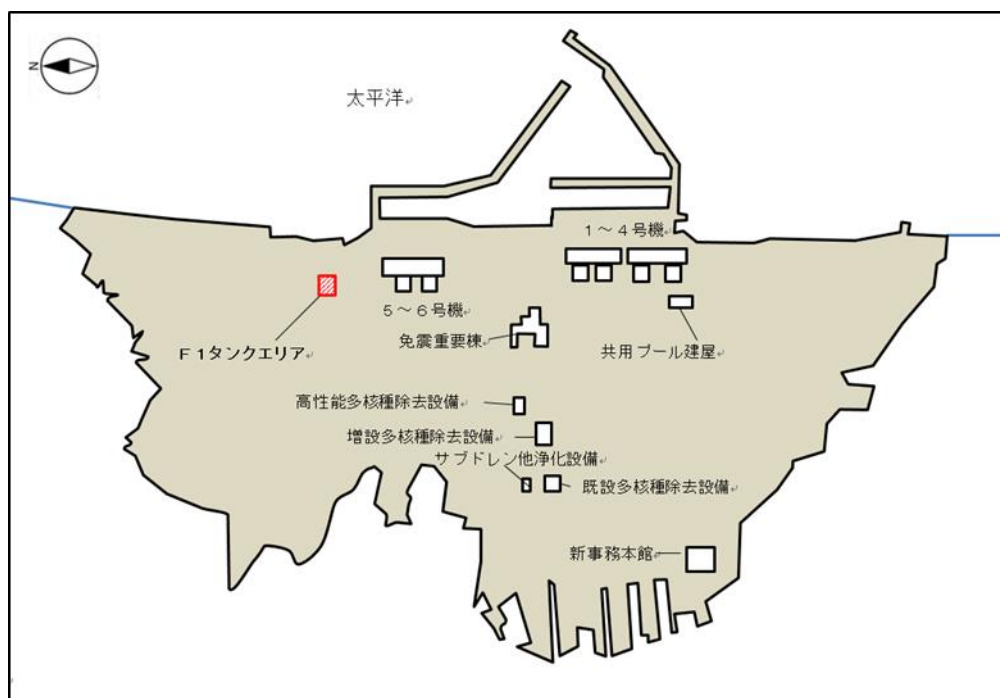
(図2) 福島第一原子力発電所構内概略図

令和4年4月11日の現地確認において、5基のタンク（I2、I3、J3、J4及びJ6）において、水が滴下もしくは漏えいしているとみられる箇所を確認、また、同年4月13日に、東京電力の社員が1基のタンク（J2）において、水が滴下しているとみられる箇所を確認した。

東京電力は、当該漏えい等箇所について止水材で補修するとのことであったので、その対応状況を確認した。（前回確認：[令和4年4月11日](#)）（図2）

- ・前回漏えいが確認された6基のタンク（I2、I3、J2、J3、J4及びJ6）を確認したが、前回見られたような水滴の漏えいは確認されなかった。
- ・東京電力は、当該漏えい箇所について止水材で補修するとのことであったが、その補修されている状況が確認された。（写真4、5）
- ・前回漏えいが確認された6基のタンク以外のF1エリアのタンクの外観を目視確認したが、水の漏えい等は確認されなかった。
