福島第一原子力発電所現地確認報告書

令和4年4月26日（火）

- ・ 3号機起動変圧器（B）周辺
- ・ No.4、No.5軽油タンク（4号機原子炉建屋西側）

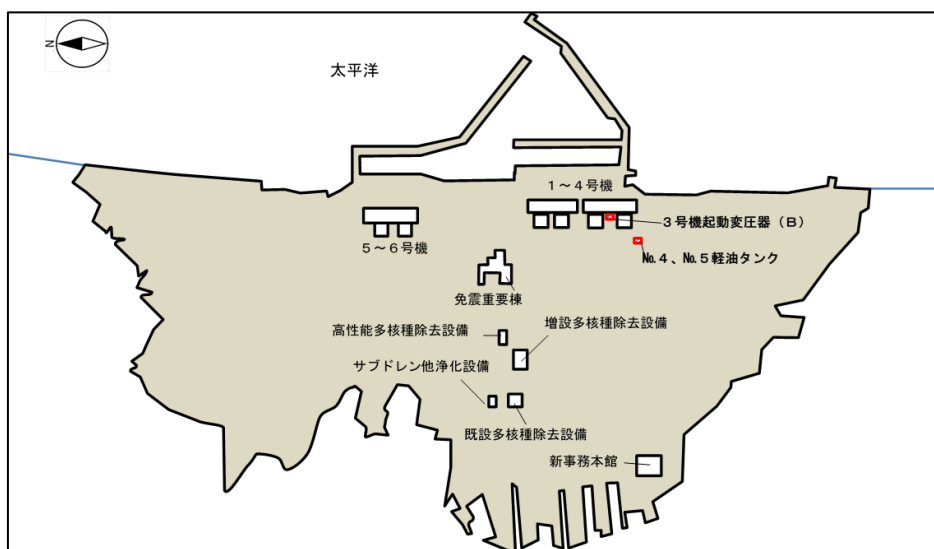
（写真1－2）

- （1）3号機起動変圧器（B）からの絶縁油漏えい事象の対応状況について
本日（4月26日）、4月21日に確認された3号機起動変圧器（B）の絶縁油漏えい箇所の補修が予定されていたことから、昨日（4月25日）に引き続き現地の状況を確認した。（図1）（前回確認日：[4月25日](#)）
 - ・ 現地確認時には補修作業は行われていなかったが、昨日確認した漏えい箇所の養生が外されていた。（写真1）
 - ・ 配管溶接部からの漏えいが継続していることを確認したが、漏えいした絶縁油は受け皿の上に設置されている受け容器（ペール缶）で受けられており、漏えいが周辺に拡大している状況は認められなかった。
