福島第一原子力発電所現地確認報告書

令和4年3月17日（木）

令和4年3月16日に発生した地震後の緊急時対策本部での情報収集等

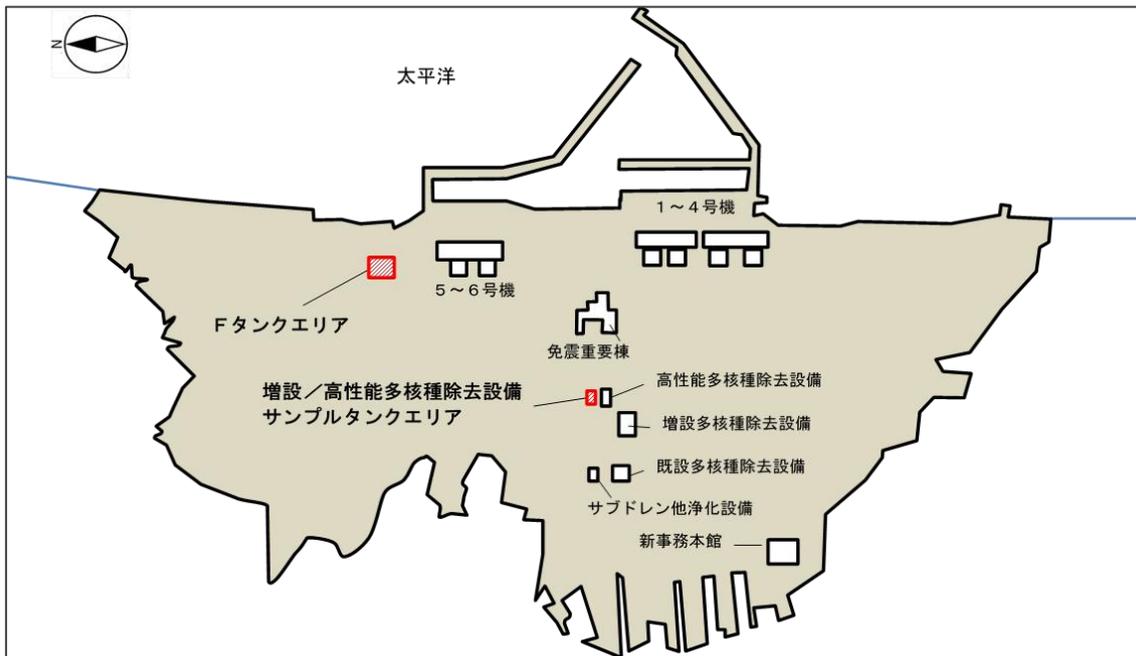
(図1) 福島第一原子力発電所構内概略図

令和4年3月16日午後11時36分頃に福島県沖を震源とするマグニチュード7.3の地震が発生したことから、新事務本館2階緊急時対策室において、東京電力社員が地震後に実施していた構内パトロールの進捗状況を確認するとともに構内の状況を確認した。（図1）
