福島第一原子力発電所現地確認報告書

- 1 確認日
令和4年7月12日（火）
- 2 確認箇所
Dタンクエリア
- 3 確認項目
Dタンクエリア連結管の取り外し状況

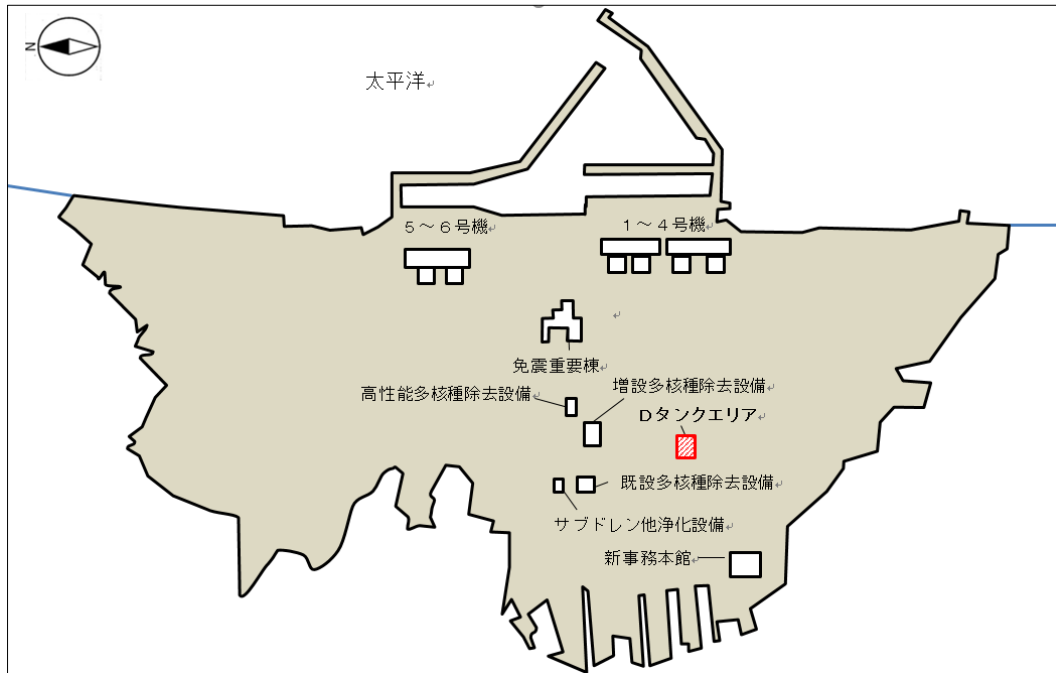
(図1) 福島第一原子力発電所構内概略図

令和4年3月16日の福島県沖を震源とする地震によりDタンクエリア全41基中8基のタンクに最大200mmの位置ずれが発生したことに伴い、タンクとタンクを接続している連結管にも偏心や伸縮の変位が生じた。東京電力では変位量が一定範囲※を超えたもの2カ所について、漏えい防止の観点から、連結管の取り外し作業を行っており、今回、状況を確認した。（図1）
