中間貯蔵施設事業において
発生した事例と対応等の詳細
(2022年3月環境安全委員会報告以降)

2022年8月

環境省

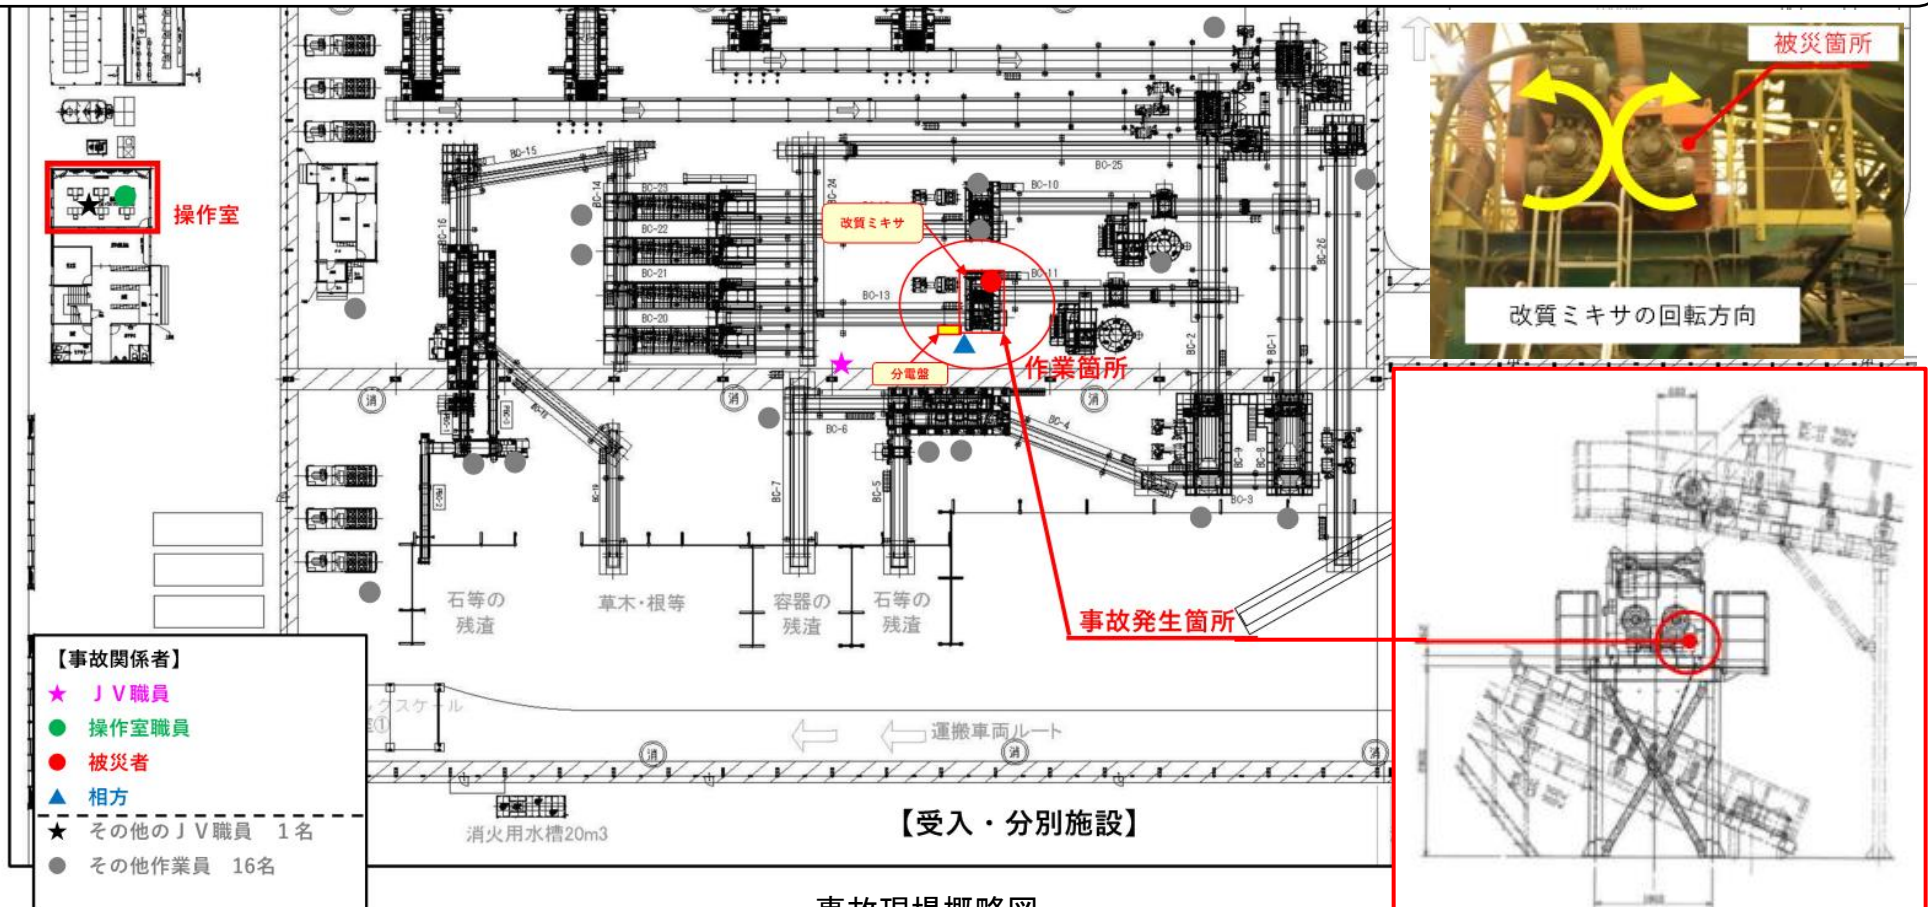
死亡事故（改質ミキサに巻き込まれ）

作業員が改質ミキサに巻き込まれ

2022年6月10日 23時53分頃 <前田JV>

- 双葉1工区受入・分別施設において、2人1組で行う改質ミキサの清掃作業の際、一方の作業員が相方の作業員（被災者）の退避を十分に確認しないまま、改質ミキサの一時的な稼働（チョイ回し）を操作室へ依頼し、改質ミキサが稼働したところ、改質ミキサ内で作業していた被災者が巻き込まれた。
- 左大腿骨骨幹部骨折、骨盤骨折、右下肢（太もも半分より下）切断。加療（40日）後、死亡。

- 被災者は、改質ミキサ内で作業をしていた。
- 相方である作業従事者は、被災者が改質ミキサ内にいることに気づかずに退避したものと誤認し、改質ミキサのある作業区域からの退避を無線報告した上で、操作室に改質ミキサを一時稼働（チョイ回し）させる操作を依頼した。
 - ・操作室の操作員は、無線を持っていた作業従事者からのみの退避報告を受けて遠隔により改質ミキサを一時稼働させた。
 - ・無線は2人1組に1つだけの配備となっていた。被災者ではなく相方のみが所持していた。
- 場内巡視のJV職員は、改質ミキサ「チョイ回し」実施の際に、改質ミキサの作業員の退避確認手順の不遵守（目視による退避確認をしていないこと）に、気付くことが出来なかった

- 改質ミキサの点検窓が開いている時は、改質ミキサが稼働しないよう機械設備と連動するセンサー（インターロック機構）を設置する。
- 清掃道具を改質器内部に入らずに清掃が可能なものに改善する。
- 作業員全員が無線を所持する。
- 清掃作業時は常時ブレーカーをOFFの状態として分電盤を施錠した上で鍵をJV職員が管理する。
- 「チョイ回し」の作業が必要な場合はJV職員が分電盤前で作業員の退避を目視確認、加え操作室でも増設した監視カメラで作業員の退避を確認した上で、JV職員が分電盤を解錠してブレーカーをONにして「チョイ回し」に立ち会い、再び清掃作業再開時にOFFにして分電盤を施錠し、その鍵はJVが保有する手順を追加する
- 操作室からミキサ内の様子を確認できるよう、ミキサの直上にカメラを設置する。
- 「チョイ回し」を行う清掃作業の時間帯は、JV職員を1名追加する。
