福島第一原子力発電所現地確認報告書

令和4年8月22日（月）

5・6号機敷地護岸ヤード

多核種除去設備等処理水希釈放出設備及び関連施設設置工事の状況

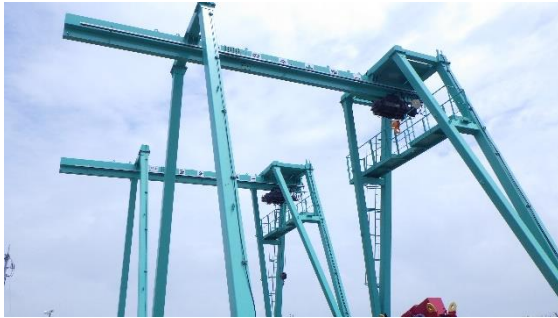
- ・放水立坑（下流水槽）北側に設置された橋形クレーン下部に、放水トンネルを構成する資材（以下「資材」という。）が仮置きされていた。（写真1）
- ・放水立坑（上流水槽）設置箇所では、前回、鉄板を敷く作業が行われていたが、その鉄板上に鋼管矢板の部材が仮置きされていた。（写真2）
- ・放水立坑（上流水槽）西側の配管設置予定箇所の試掘範囲では、地下構造物が撤去され、金属くず、木くず等の廃棄物が仕分けされていた。（写真3）
- ・シールドマシンは放水立坑（下流水槽）内にはなく、海底土中を掘進していた。（写真4）
- ・現地確認時、資材を放水立坑（下流水槽）に搬入及び放水トンネル末端まで運搬し、機器で組み込むことにより、放水トンネルを延伸していた。（写真5、写真6、写真7）

(写真1-1)
新たに設置された橋形クレーン2台
(令和4年8月4日撮影)

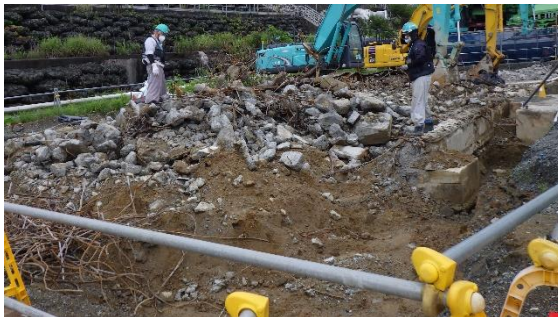
(写真3-1)
試掘の状況 (令和4年8月4日撮
影) (南東側から撮影)
