## 福島第一原子力発電所現地確認報告書

- 1 確認日  
令和4年11月22日（火）
- 2 確認箇所  
5・6号機敷地護岸ヤード
- 3 確認項目  
多核種除去設備等処理水希釈放出設備の設置状況

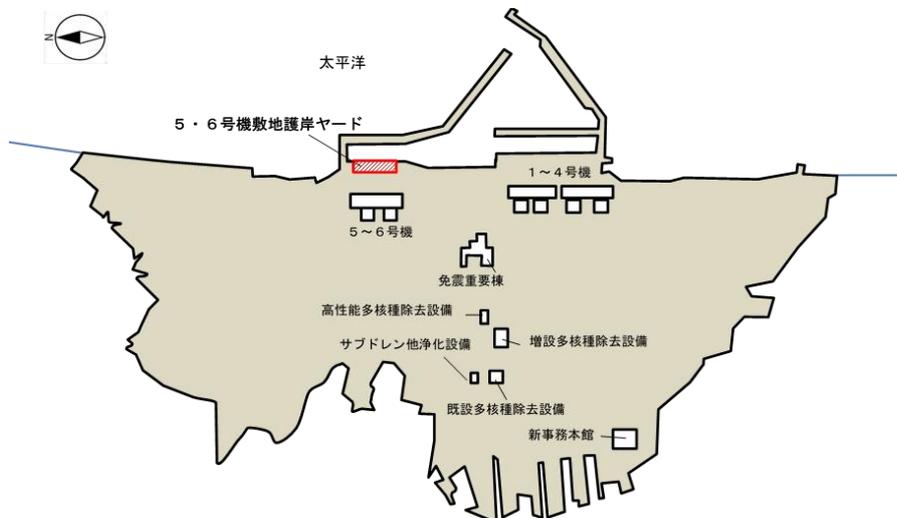
（図1） 福島第一原子力発電所構内概略図

「福島県原子力発電所の廃炉に関する安全監視協議会労働者安全衛生対策部会」による立入調査に同行し、専門委員、国（福島労働局）及び関係市町村担当者とともに多核種除去設備等処理水希釈放出設備の設置状況を確認した。（図1）
