福島第一原子力発電所現地確認報告書

令和5年2月21日（火）

B C排水路、B排水路及びC排水路

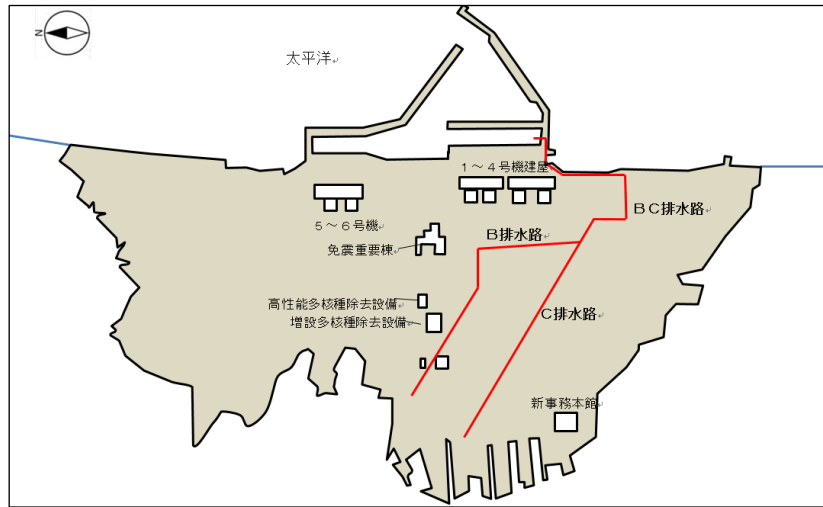
(図1) 福島第一原子力発電所構内概略図

B C排水路、B排水路及びC排水路の現況並びに高警報発生等の異常発生時の排水の移送先、電動開閉ゲート及びP S Fモニタ等の設置状況等を確認した。（前回確認：[平成29年1月19日](#)）（図1）（写真1）
