## 福島第一原子力発電所現地確認報告書

令和5年3月2日（木）

ブルータンクエリアA、C、D

横置き型ブルータンクの保管状況

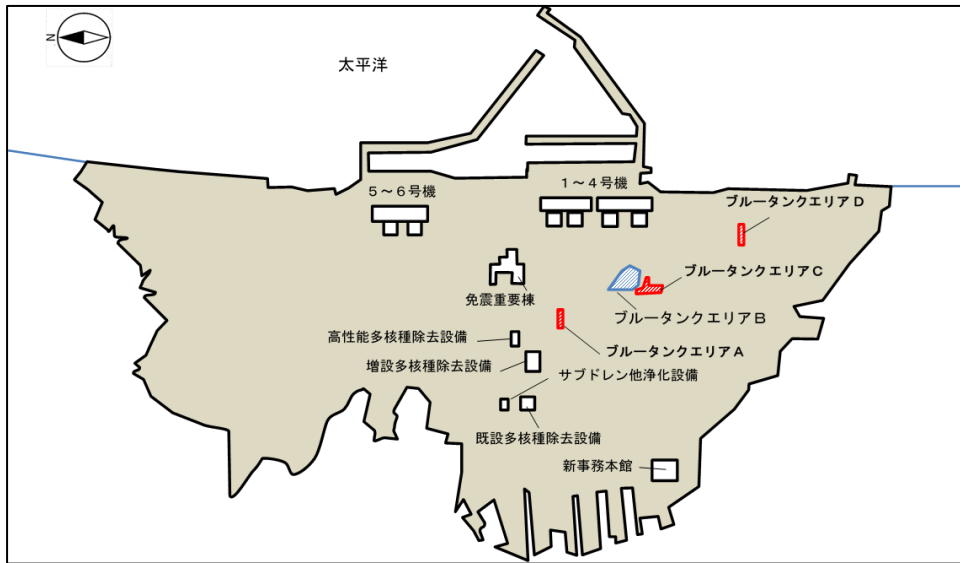
(図1) 福島第一原子力発電所構内概略図

溶接型タンクへのリプレースに伴い撤去された横置き型ブルータンク（以下「ブルータンク」という。）は、構内4箇所（ブルータンクエリアA～D）に保管されている。今回は、1～4号機周辺防護区域外にあるブルータンクエリアA、C及びDの現況を確認した。（図1）（前回確認 ブルータンクエリアA：令和3年11月9日 ブルータンクエリアC：令和3年12月16日 ブルータンクエリアD：令和4年2月2日）
