福島第一原子力発電所現地確認報告書

令和5年4月27日（木）

多核種除去設備等処理水希釈放出設備及び関連施設の使用前検査の状況

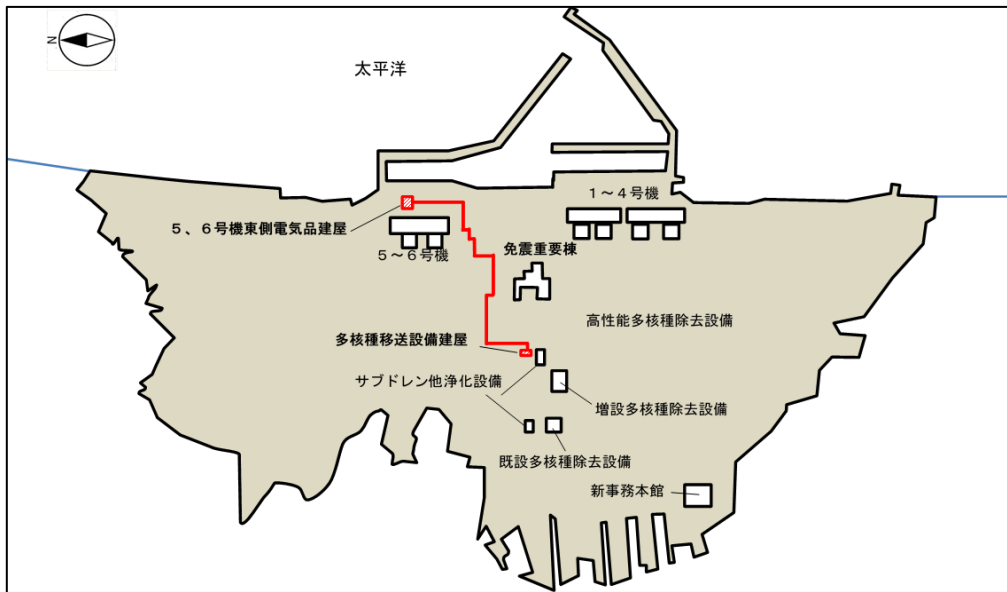
(図1) 福島第一原子力発電所構内概略図

多核種除去設備により、汚染水から放射性物質（トリチウムを除く）が安全に関する規制基準を確実に下回るまで浄化されていることを確認した水（以下、「ALPS処理水」という。）は、トリチウム濃度が規制基準を厳格に遵守するだけでなく、政府の基本方針に基づき、1,500 Bq/L未満を満足する濃度になるよう、海水で大幅に希釈され、海洋へ放出される計画となっている。本日、核原料物質、核燃料物質及び原子炉の規制に関する法律に基づき、ALPS処理水希釈放出設備及び関連施設のうち、5、6号機東側電気品建屋、多核種移送設備建屋及びこれら建屋間に設置されている主配管（以下「配管」という。）の耐圧・漏えいについて、東京電力が原子力規制庁による使用前検査を受けていたことから、その状況を確認した。（図1）
