令和 5 年 9 月 13 日

東京電力ホールディングス株式会社
福島第一廃炉推進カンパニー
福島第一原子力発電所

陸側遮水壁における冷媒（ブライン）漏えいに対する申し入れの回答について

「陸側遮水壁における冷媒（ブライン）漏えい」に対する
申し入れへの回答について

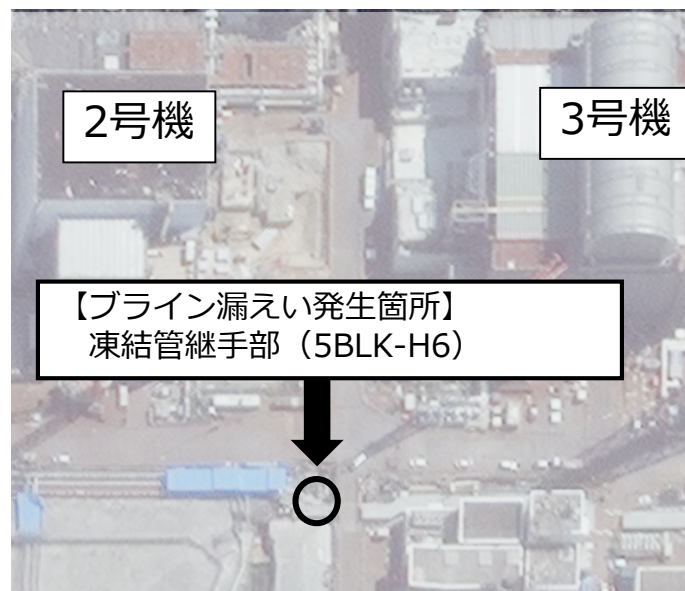
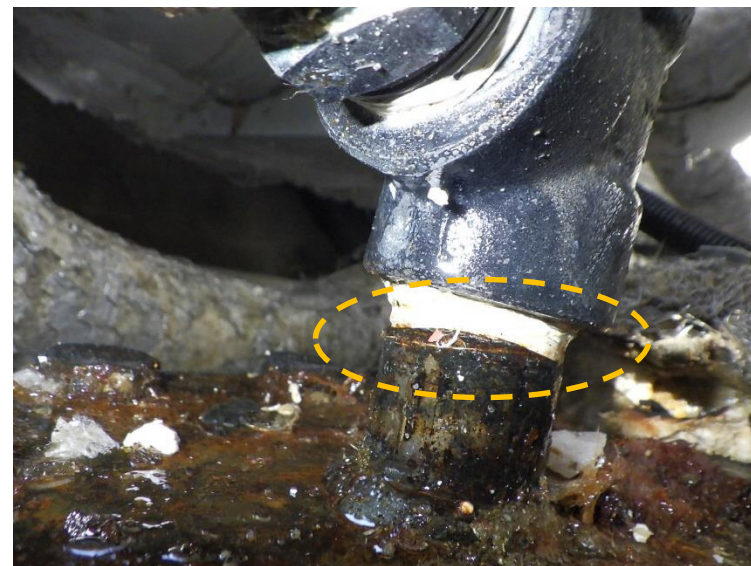
凍結管継手部(50-5T) 漏えい箇所

漏えいした凍結管（地上部）とその周辺環境について調査した結果、冷媒（ブライン）を循環させる凍結管継手部に歪みが発生していることを確認しました。

さらに、凍結管継手部について X 線 CT 検査等を用いて精密に調査をした結果、凍結管継手部に複数の微細な亀裂が確認され、一部が内側まで貫通し破断に至っていることを確認しました。

漏えいした凍結管を含め隣接する部材（配管等）表面には冬季を迎える毎に着氷による互いの干渉が発生したことで凍結管（地上部）継手部に応力が繰り返し加わり、配管継手部が破断に至ったと推定しました。

- 1月16日 陸側遮水壁設備ブラインタンクの液位低下を確認。
ブライン流量データおよび現場確認結果を元に、5BLK-H6のブライン供給を停止。
ブライン供給停止後、ブラインタンクの液位低下が停止したことを確認。
- 1月17日 詳細なブライン漏えい箇所特定のため、5BLK-H6の凍結管（計14本；30-5T～170-5T）
～20日 について圧力試験を実施。圧力低下が確認されなかった凍結管からブライン供給を再開。
50-5Tで凍結管継手部からのブライン漏えいを確認し、70-5Tでは圧力低下を確認。
50-5Tおよび70-5T※については、部材交換を実施。
（※70-5Tはブライン漏えいはしていないが、圧力を維持出来ないことから予防的に部材交換を実施）
- 1月22日 50-5Tおよび70-5Tの部材交換が完了し、全ての凍結管でブライン供給が再開。

- 漏えいが確認された凍結管（50-5T）で凍結管継手部に歪みが確認されたことから、漏えい原因は継手部の損傷であると推定。
- 凍結管継手部の精密調査の結果、継手部が外部応力を受けて延性破壊した結果、漏えいが発生したと評価。
- 漏えいが発生した箇所（5BLK-H6）は狭隘であり、凍結管（地上部）が着氷し氷が成長したことで周囲の部材と干渉している状況を確認。凍結管（地上部）の氷の成長により凍結管に外部応力が作用した結果、凍結管継手部が破断したと推定。
- 上記の着氷対策として、凍結管（地上部）にヒーターを設置する着氷防止対策を実施済。

漏えいした凍結管とその周辺および類似した環境下にある凍結管（5BLK-H6 および 6BLK-H1）を対象に、予防的に部材交換し、凍結管（地上部）に着氷を抑制するためヒーター（電熱線）を 2022 年 11 月に設置しました。

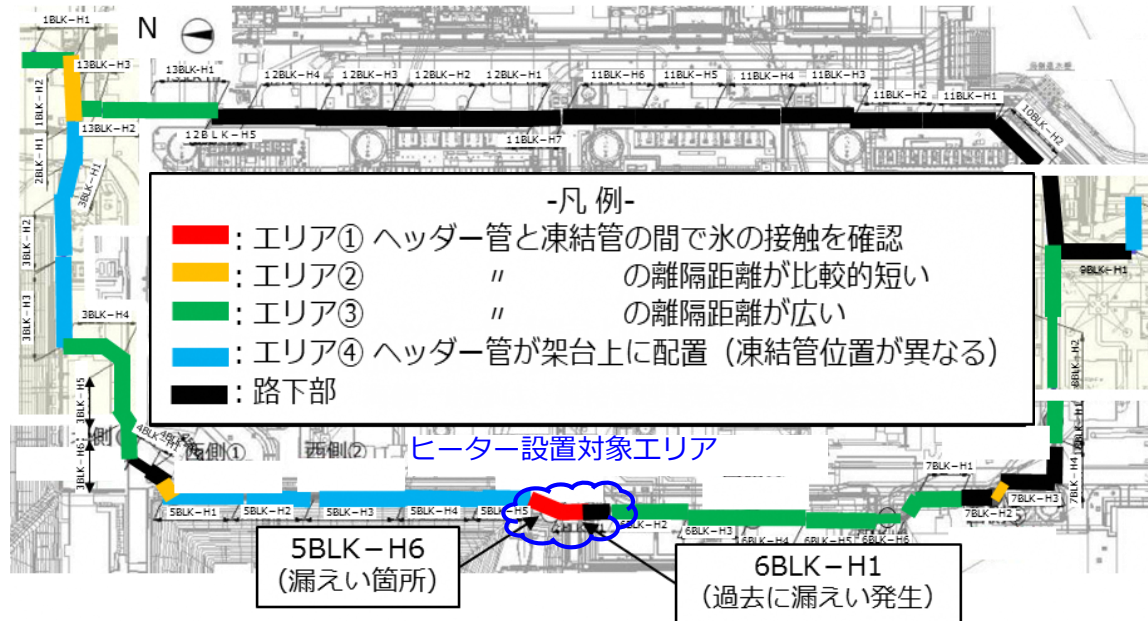
陸側遮水壁設備のエリア分類

漏えいした凍結管とその周辺および類似した環境下にある凍結管（5BLK-H6および6BLK-H1）を対象に、凍結管（地上部）への着氷を抑制するためにヒーターの設置を実施した。

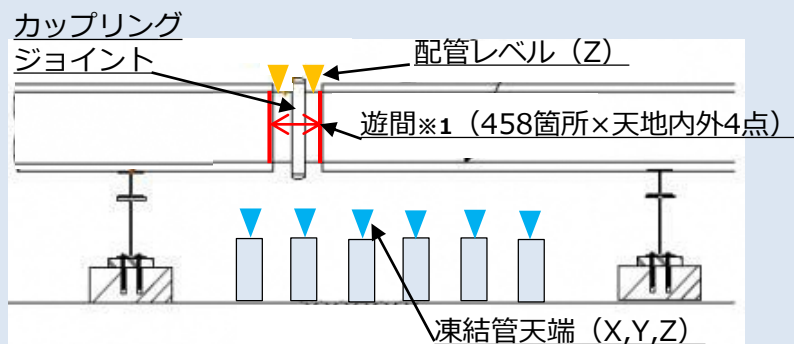
[各計測位置]

想定要因	概要	調査内容	調査結果(影響有無)
1. 凍上現象	凍上現象による地盤の変状に伴う配管への影響	<ul style="list-style-type: none"> ・カップリングジョイントの遊間計測 ・配管レベル計測 ・凍結管位置計測 	<p>【影響あり】</p> <p>配管レベル計測の結果により、配管レイアウトなどに起因する不等凍上が確認された。</p>
2. 地震	地震による配管への影響	<ul style="list-style-type: none"> ・地震前後での配管レベル計測 	<p>【影響なし】</p> <p>地震前後での配管レベルの計測結果に有意な変化は確認されなかった。</p>
3. 振動	車両走行時の振動による配管への影響	<ul style="list-style-type: none"> ・振動計を設置しての振動計測 	<p>【影響なし】</p> <p>交通量の多い箇所と比較しても、漏えい箇所の振動は小さく、ほとんど配管に影響を与えていなかった。</p>
4. ゴムリング	ゴムリングの経年劣化による影響	<ul style="list-style-type: none"> ・外観目視検査 ・検査機関にてゴムリングの詳細検査 	<p>【影響なし】</p> <p>現物確認の結果、損傷や経年劣化は確認されなかった。</p>

※1 [遊間とは]
温度変化による配管の伸び縮みを吸収する管端の隙間

※2 [ケガキ線とは]
施工用として設置当初にケガキされており、計測値から130mm引いた値が遊間となる。

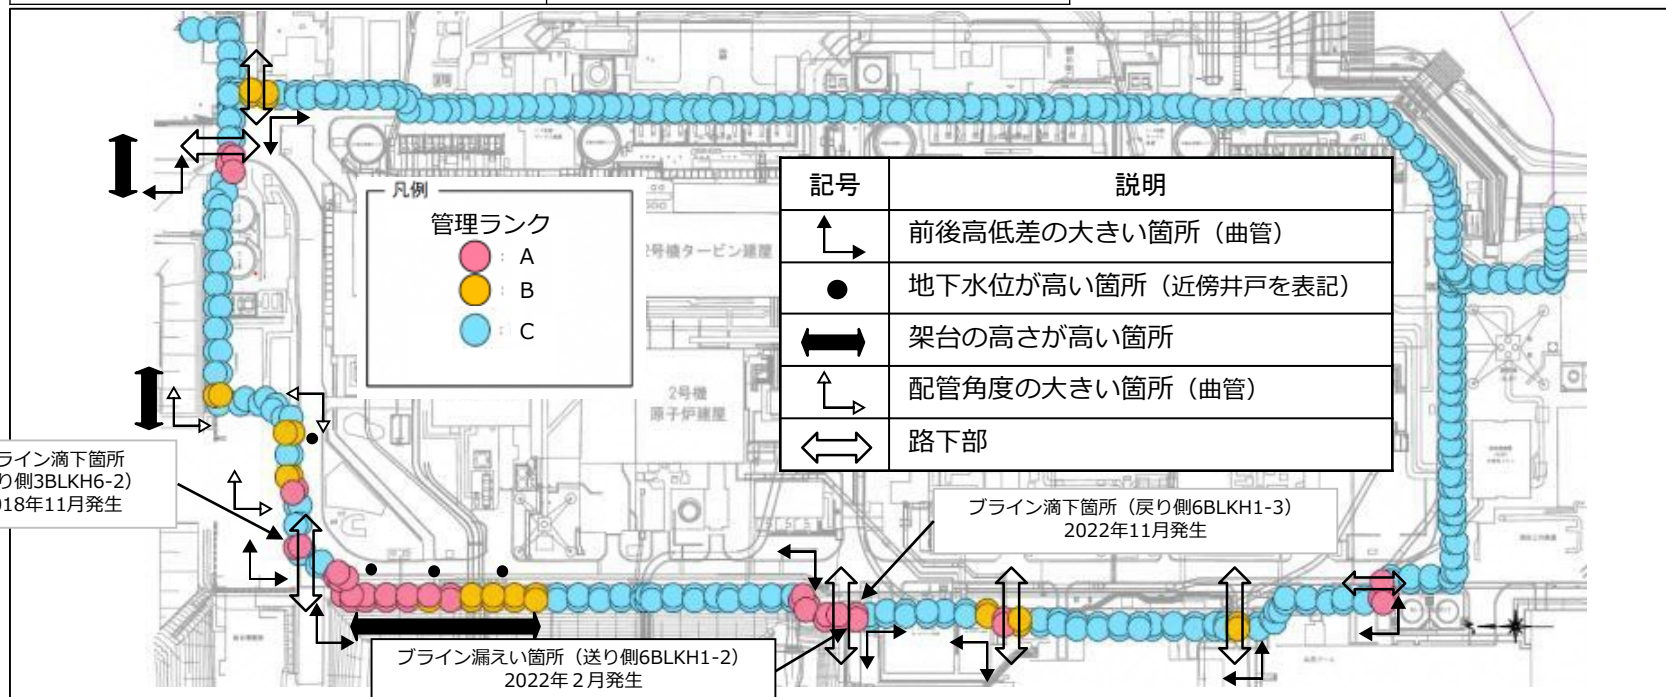
■ カップリングジョイントの管理ランク及びA・Bの要因を下記に示す。

確認項目	頻度
ブライントankレベル	日1回
現地巡視	週1回
ブライン供給配管遊間計測	管理ランクごと（下表の通り）

【管理ランク毎の保全内容】 ※管理ランクについては、測定結果より有意な変化や兆候が確認された場合は適宜見直しを行う。

管理ランク	保全内容（状態監視）	箇所数(458箇所中)
A	・遊間計測（必要に応じて配管バル調整）（年2回） ・配管バル計測（年2回） ・遠隔センサーによる連続監視	42 (9%)
B	・遊間計測（必要に応じて配管バル調整）（年1回） ・配管バル計測（年1回）	25 (5%)
C	・ブロックごとに代表箇所を定め、遊間の計測および配管バル計測（年1回）を行う。 （箇所の選定等、詳細検討中）	391 (86%)

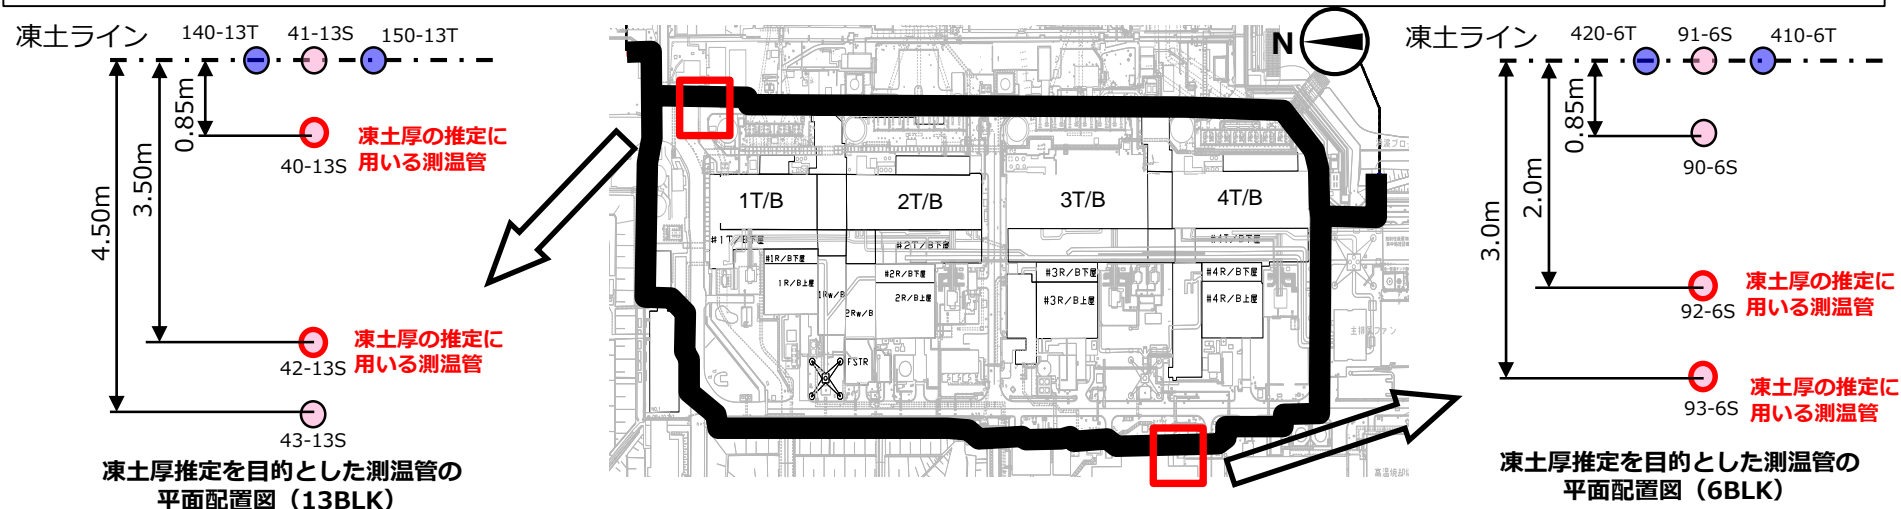
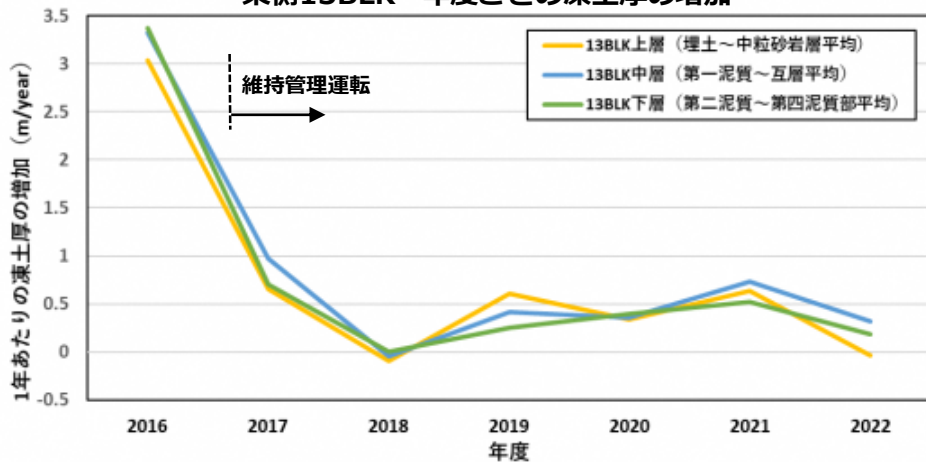
東側13BLK 年度ごとの凍土厚の増加

- 陸側遮水壁設備東側および西側の代表箇所において、凍土厚の推定を目的とした測温管を設置している。
- 代表箇所における測温管2点の地中温度データをもとに凍土厚を推定。
- 運用開始当初は凍土厚が増加しているが、近年では維持管理運転を実施しており、凍土厚の増加は抑制されている。今後も維持管理運転を継続して実施することで地盤変状の抑制を図るものとする。

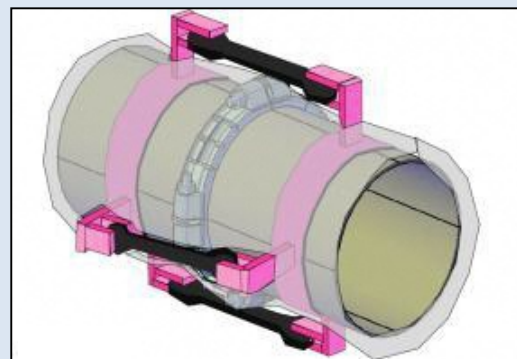
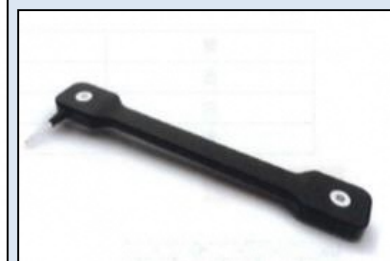
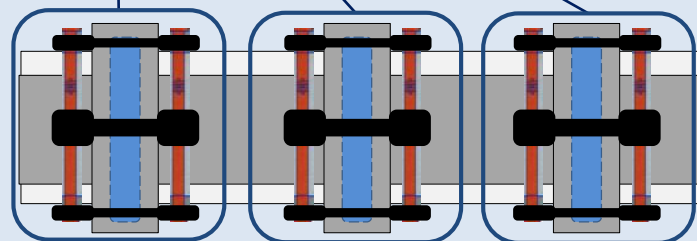
- 管理ランクAの箇所へ遠隔センサーを取付し、リアルタイムに遊間を遠隔監視することで、漏えいリスクの早期検知や、遊間が変化する温度等の諸条件の知見拡充を行う。

事務所PCにて遊間を
リアルタイムに監視する。

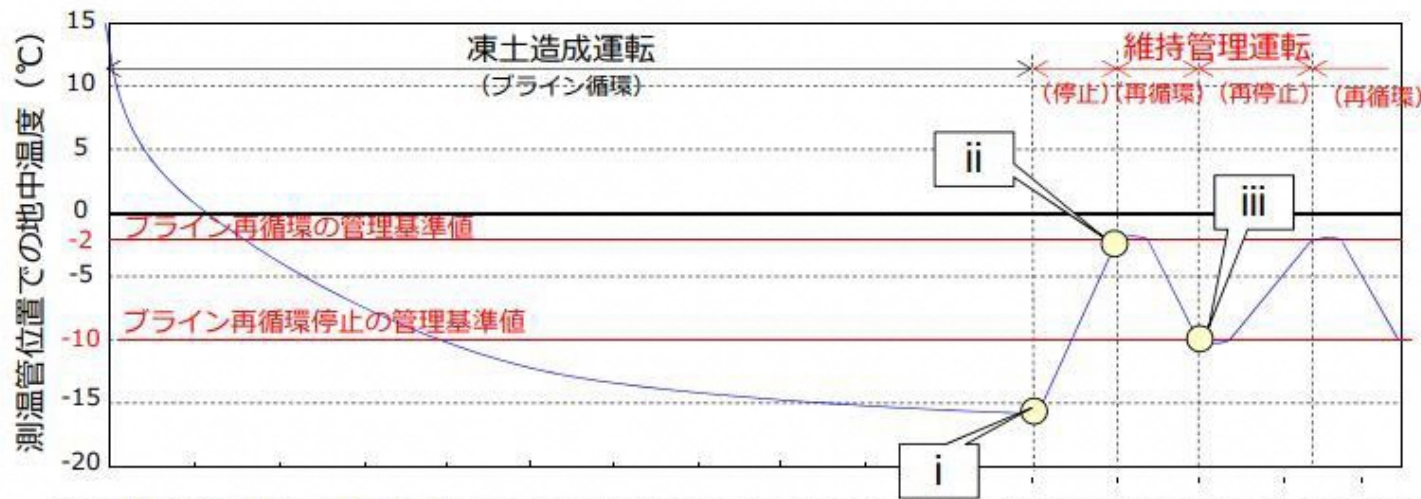
■ 維持管理運転時の地中温度イメージ

- ・維持管理運転に移行後（i），ブライン再循環の管理基準値（ii）とブライン再循環停止の管理基準値（iii）を設定し，地中温度をこの範囲で管理する。

- i : 維持管理運転へ移行
- ii : ブライン再循環 ……測温点のうちいずれか1点で地中温度-2℃以上※
- iii : ブライン循環再停止 ……全測温点-5℃以下※，かつ全測温点平均で地中温度-10℃※以下

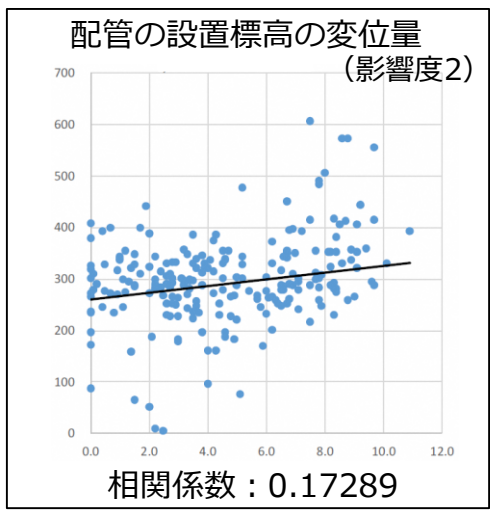
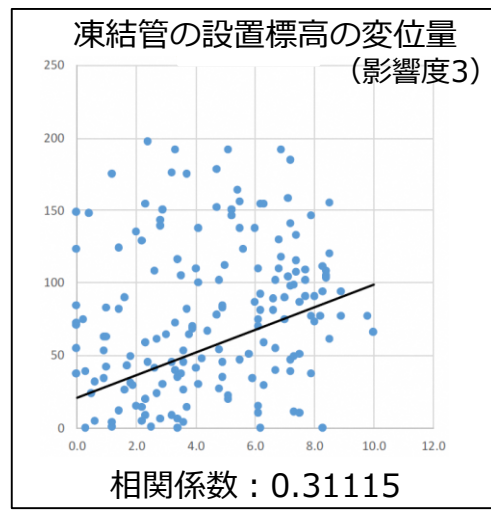
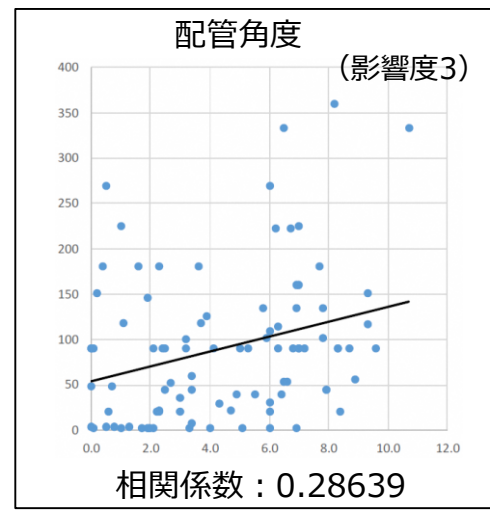
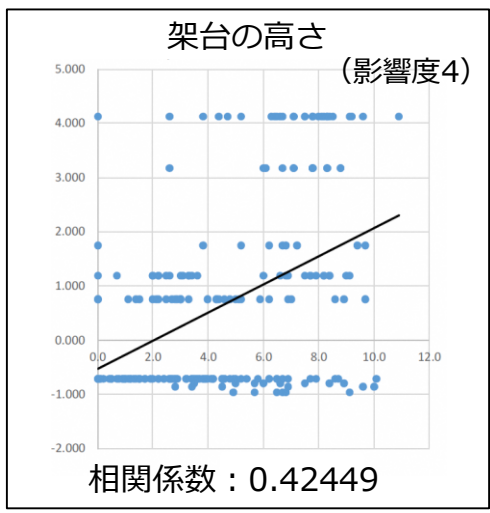
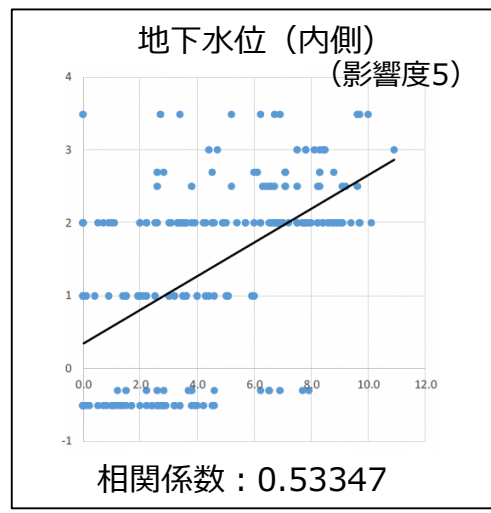
[各要素ごとの相関図※（一部抜粋）] ※横軸：遊間実測値，縦軸：各要素

■ 遊間計測結果へ影響を与える要素について、遊間実測値との相関を確認した。

※前後高低差については遊間実測値と現場状況から設定
