# 補足資料 (データ集)

2018年11月20日

東京電力ホールディングス株式会社

# 福島第一原子力発電所の廃止措置に向けた主要な目標工程

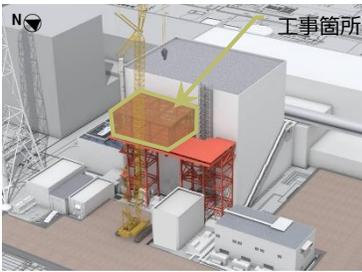
<p>壁開口作業イメージ</p>	<ul style="list-style-type: none"> <li>・ オペフロ線量が高いため、大型クレーンに吊り下げた装置および解体重機を用い、遠隔操作により撤去</li> </ul>

<p>吸引装置      ベンチ</p>	<ul style="list-style-type: none"> <li>・ 水素爆発が起こっており、現在燃料取出しへ向けての準備として、原子炉建屋西側外壁開口し、現在、オペフロ内の調査等を実施中</li> </ul>

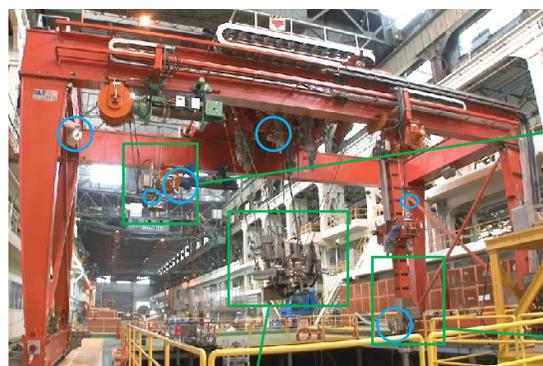
補助ホイス先端にフック形状のツールを接続し、バスケットを吊り下げて、マニピュレータでつかんだがれきを回収

- ・ マニピュレータと補助ホイスに各種ツールを接続してがれきを撤去する
- ・ 燃料集合体のハンドル部をつかみラックから引き抜き、使用済燃料プール内に置いた構内用輸送容器に装填する

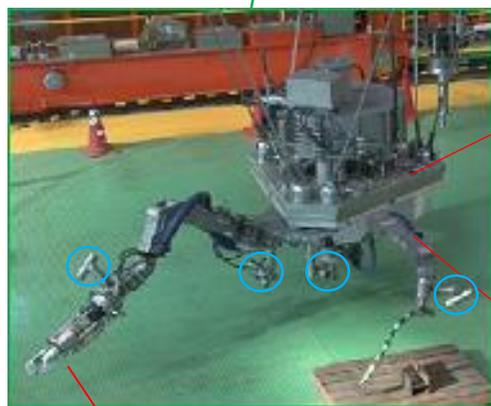
テンシルトラスには、2本のマニピュレータが設置され、がれきのつかみ・切断作業が可能  
各関節は駆動水圧を喪失した場合でも、その場で保持する構造

マニピュレータで、プール内のがれきの撤去や、燃料取り出しをサポートする

マニピュレータ先端に接続するツールは遠隔で交換可能。つかみ用・切断用のツールを準備

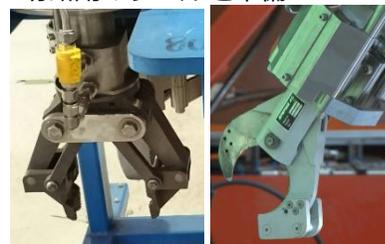
つかみ具

カッター

○：カメラ設置箇所

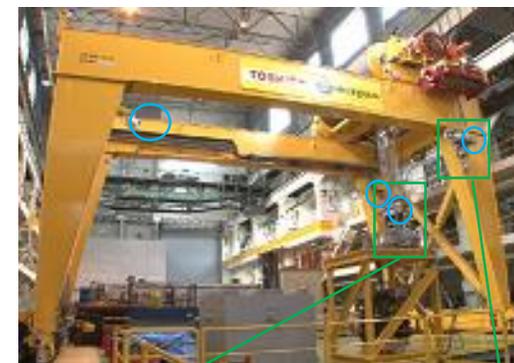
主巻フックに取り付けた吊具で構内用輸送容器を吊り上げる

補巻先端に接続した構内用輸送容器蓋締め付装置で蓋を締める

- ・ 燃料装填した構内用輸送容器の蓋の締め付け、使用済燃料プールから地上階への移送を行う

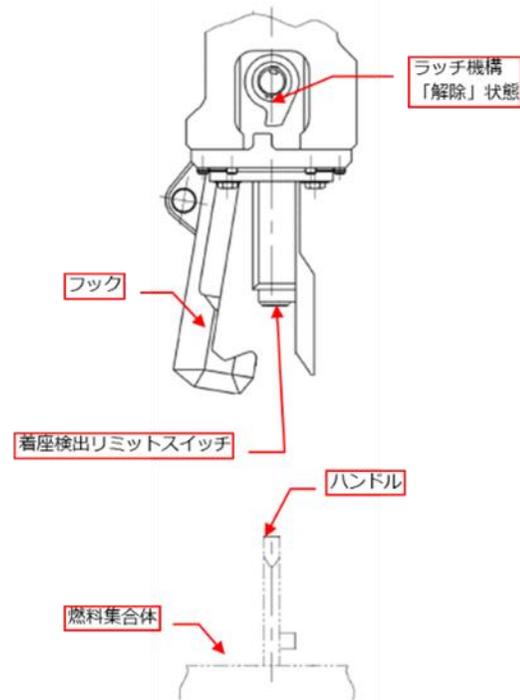
項目	内容
電源喪失時のフェイルセーフ※1	駆動力の喪失時にもフックが開状態にならないように設計
フック開閉の機械的インターロック※2	吊荷重のある状態でフック開にならないように機械的インターロックを設置
フック開閉の電氣的インターロック	吊荷重のある状態でフック開にならないように電氣的インターロックを設置
燃料の落下防止	ワイヤへの過荷重防止インターロック+ワイヤロープの二重化
燃料の落下防止	電源喪失時につかんだ燃料が降下しないようにホイストのモーター部には負作動型ブレーキを採用
巻上、巻下時のインターロック	吊荷重のある状態で、フック先端を一定以上の高さまで引き上げないと横行、走行停止となる。過度の巻上巻下が生じた場合、巻上、巻下を停止する

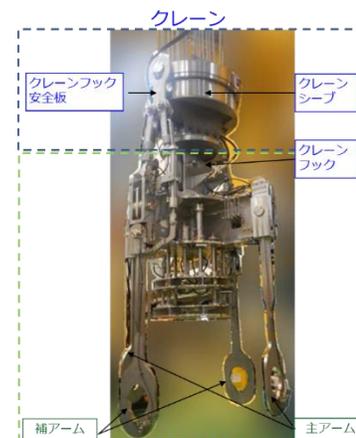
吊具

項目	内容
電源喪失時のフェイルセーフ ①	クレーンフックは外れ止め装置を有する構造。
電源喪失時のフェイルセーフ ②	クレーン巻上装置は電源喪失時にブレーキで保持する構造。
ワイヤロープの二重化	クレーン吊りワイヤロープの二重化。
耐震設計	燃料輸送容器移送中に、万が一地震が発生しても落下に至らないことを確認。
吊具の二重化 (クレーンと吊具の取付け)	クレーンフックと吊具をクレーンフックピン2本で接続。 さらに、クレーンシーブと吊具をクレーンフック安全板とボルトで接続。 また、荷重はクレーンフックが受けており、クレーンフック破損時にシーブで荷重を受ける。
吊具の二重化 (吊具と構内用輸送容器の取付け)	吊具と構内用輸送容器を主アームと補アームで接続。 荷重は主アームで受けており、主アーム破損時に補アームで荷重を受ける。

クレーンフック外れ止め装置

クレーン吊りワイヤロープの二重化

吊具の二重化

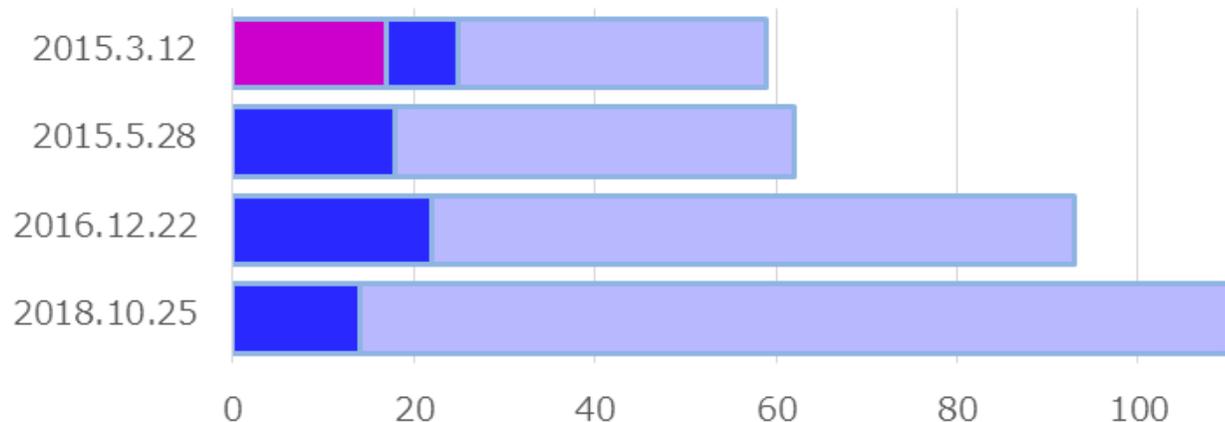
■ RO濃縮塩水
 ■ ストロンチウム処理水
 ■ 多核種除去設備による処理水

※ストロンチウム処理水が減少していない理由：  
 ・2016年4月以降、建屋流入量が想定よりも減少しなかったこと。  
 ・建屋の水位を計画的に下げていること。

- 2015年5月、貯蔵タンクの底に残る水を除いた、ストロンチウムを含む汚染水（RO濃縮塩水）の浄化処理を完了しました。
- 現在、セシウムとストロンチウムの濃度を先行して低減したストロンチウム処理水の多核種除去設備による浄化処理を進めています。

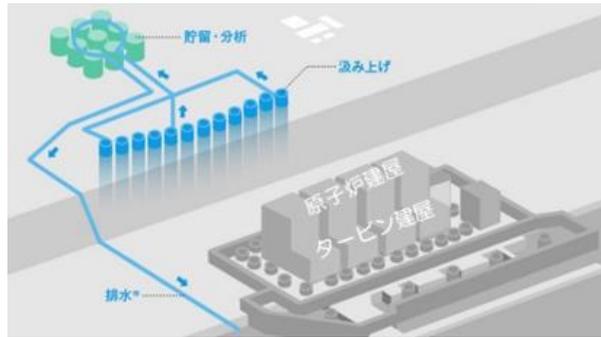
<地下水バイパスの概要>

- 2018年10月25日までに、水質が運用目標値未満であることを確認したうえで、計244回排水（総排水量418,928 m<sup>3</sup>）。
- 全井戸について、鉄酸化細菌等の発生が認められているため、ポンプの運転状況を確認しつつ、適宜清掃・点検を実施しています。

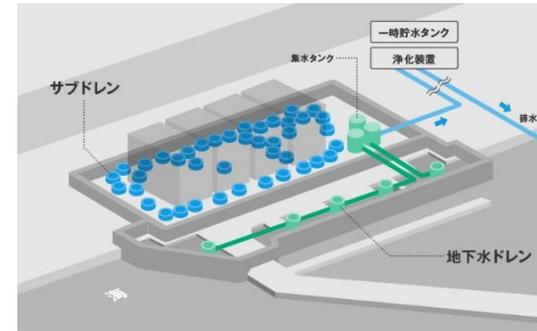
<サブドレンの概要>

- くみ上げた地下水（サブドレン）は、専用の設備により放射性物質濃度を1/1,000～1/10,000程度まで低下させ、水質基準を満たすことを確認した後、港湾内へ排水しています。
- 2018年10月31日までに、水質が運用目標値未満であることを確認したうえで、計855回排水（総排水量624,874m<sup>3</sup>）。

- 一時貯水タンクに貯留しているサブドレン・地下水ドレンの分析結果で、セシウム134、セシウム137、全ベータ（ストロンチウム等）、トリチウムが運用目標値を下回っていること、その他ガンマ核種が検出されていないことを確認。
- 同じサンプルを第三者機関にて分析を行い、運用目標値を下回っていることを確認して、2015年9月14日から2018年10月31日までに合計855回、624,874m<sup>3</sup>を排水。
- 今後も、分析結果が運用目標値を下回っていることを確認した上で排水する運用を徹底。

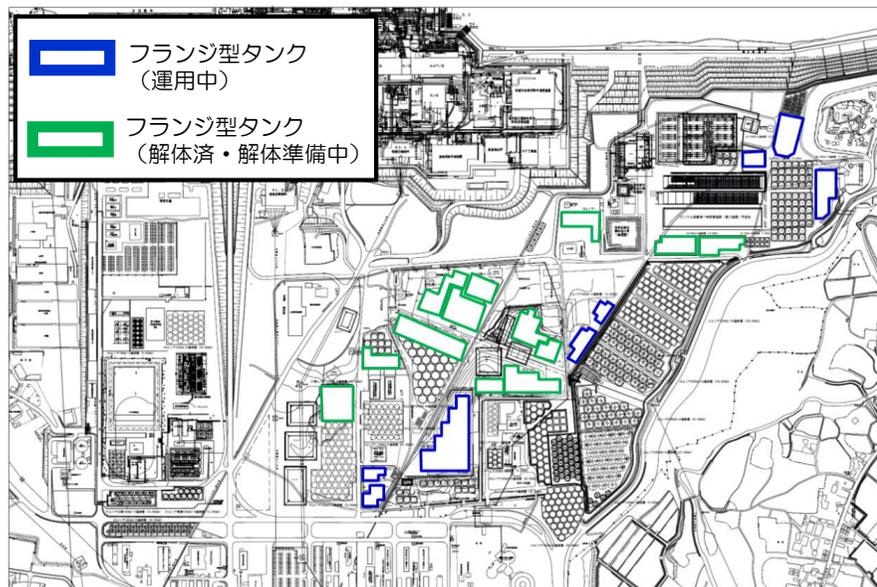
<フランジ型タンク運用エリア>

- フランジ型タンクについては、解体を順次実施しております。現在運用状況の詳細は、以下のとおり。

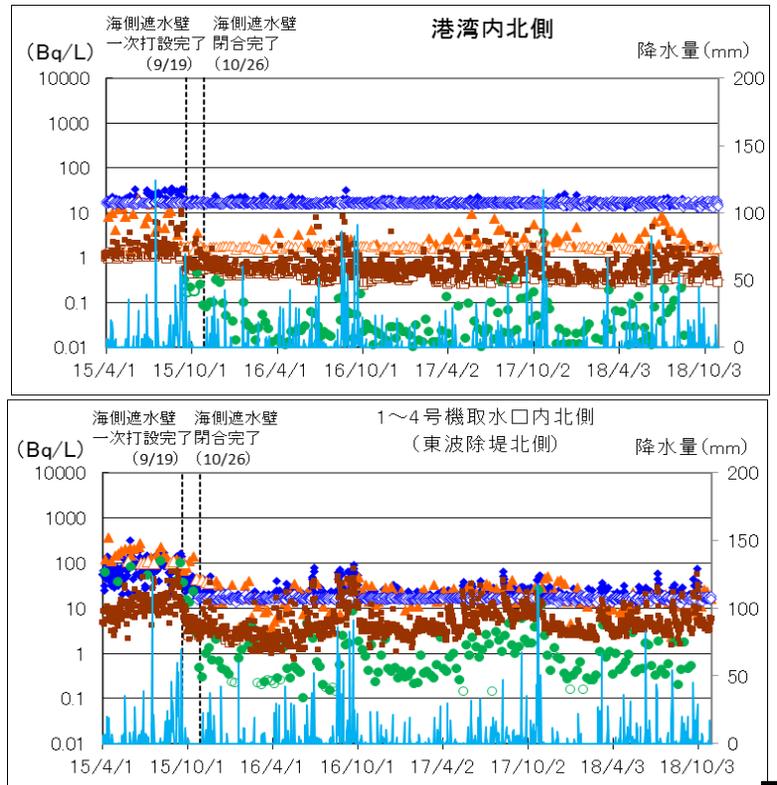
〈海水中放射性物質濃度〉

- 港湾内海水の放射性物質濃度は低い濃度で安定  
10月1日の降雨により、港湾のセシウム137濃度に上昇が見られたが、降雨後には降雨前と同程度の濃度となっている。引き続き、排水路の清掃や敷地全体の除染を行うとともに、港湾内の水質を監視していく。

- Cs-137
- ◆ 全β
- ▲ H-3
- Sr-90
- Cs-137検出限界値
- ◇ 全β検出限界値
- △ H-3検出限界値
- Sr-90検出限界値

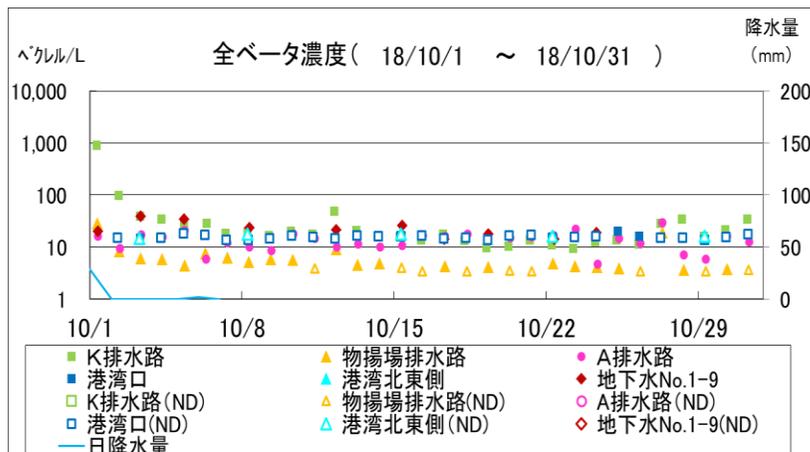
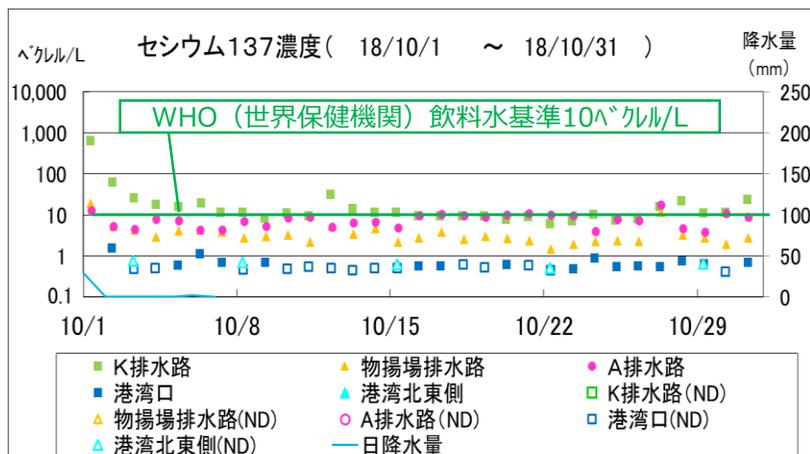
- K排水路では、降雨時にセシウム137、全ベータ濃度が上昇。
- セシウム137は、降雨時の排水路を除き、概ねWHO飲料水基準を下回った。

- 全ベータとは、ベータ線を放出する全ての放射性物質。カリウム、セシウム、ストロンチウム等が含まれる。
- 海水の全ベータについては、天然の放射性カリウムが約12ベクレル/L含まれている。
- (ND)は、不検出との意味で、グラフには検出下限値を記載。
- 地下水No.1-9については全ベータ濃度で監視。

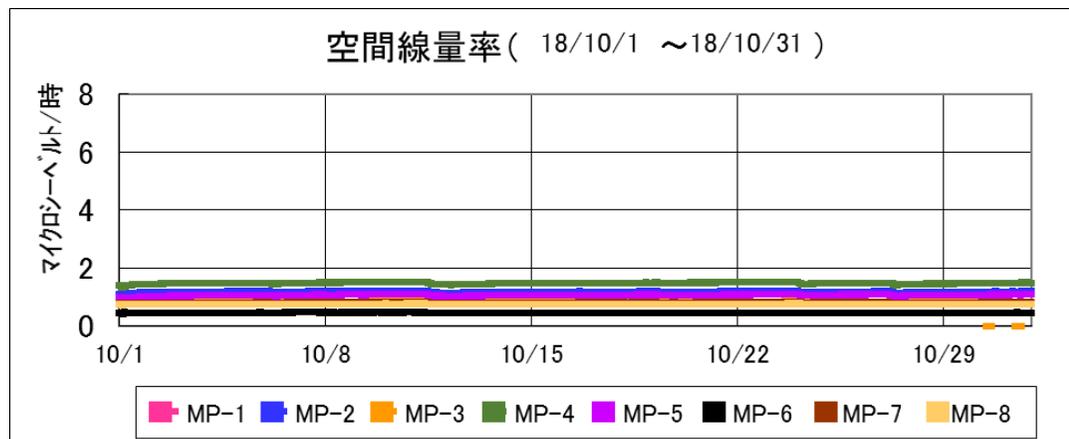
- 低いレベルで安定。

敷地境界における1時間あたりの線量率を3マイクロシーベルトとすると、例えば1ヶ月間この場所で作業を行った場合(1日あたり8時間、20日間作業をしたと仮定)の被ばく線量は約0.5ミリシーベルトになります。

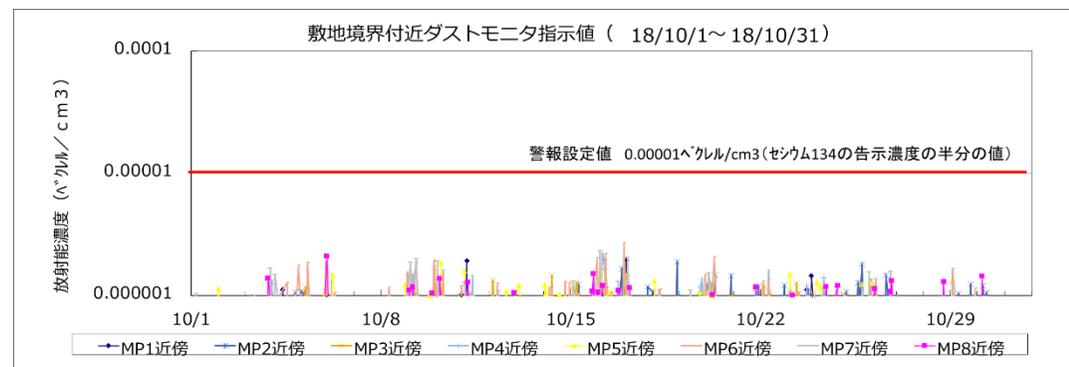
- 大きな上昇はなく、低濃度で安定。

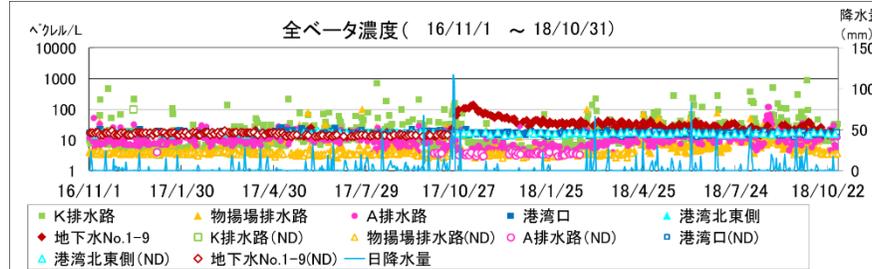
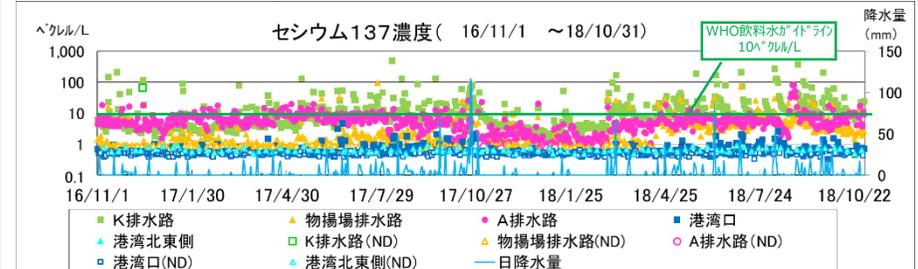
- ・港湾口は低水準で安定。セシウム137はWHO飲料水基準未満。
- ・2018年の10月に入り、降雨が減ったため、K排水路の濃度は低下傾向。引き続き清掃等の対策を実施中。

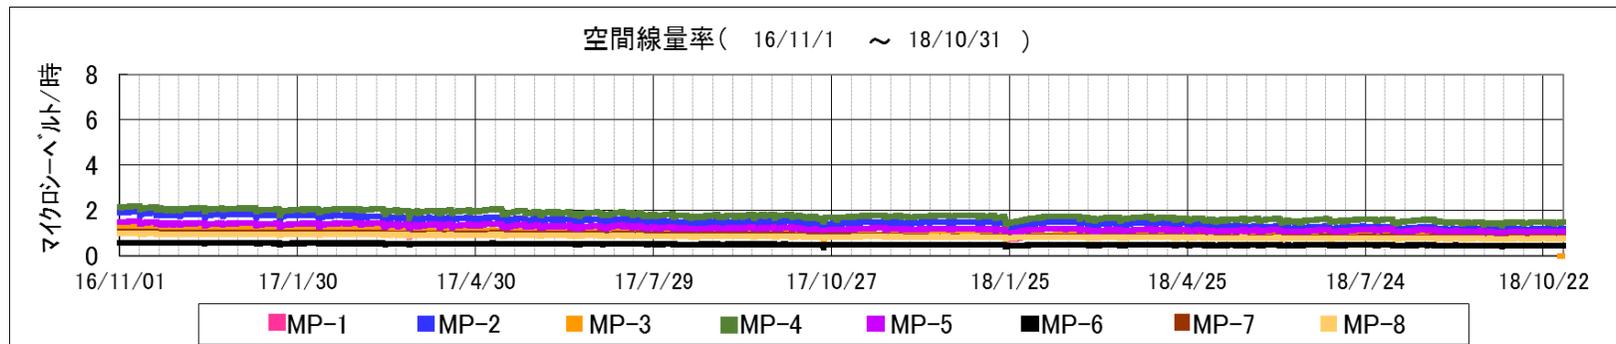
- ・汚染水の浄化、除染、フェーシング等により、全てのモニタリングポストにおいて低下傾向。

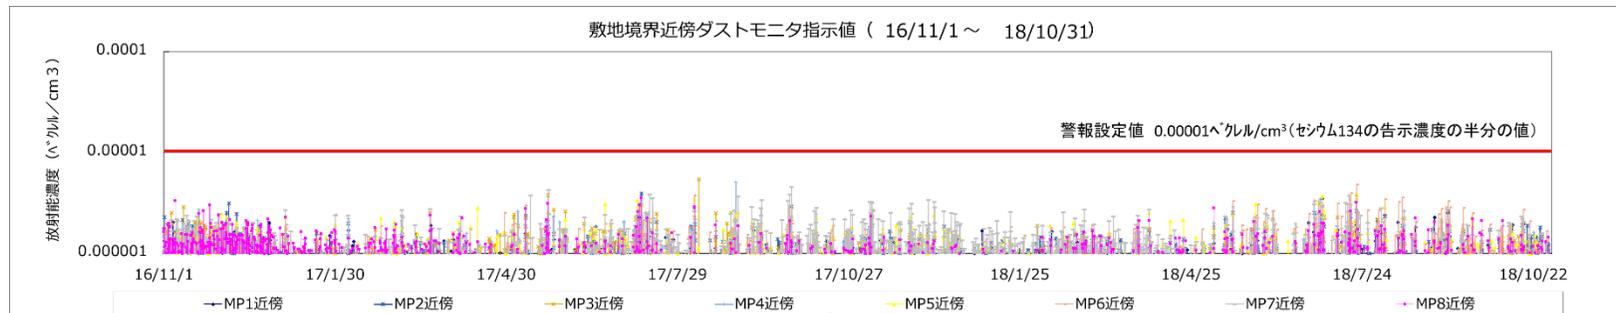
- ・ダストの濃度は、大きな上昇はなく、低濃度で安定。

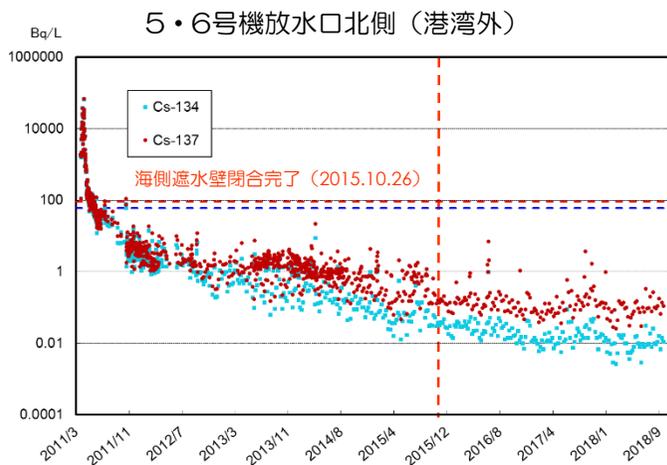
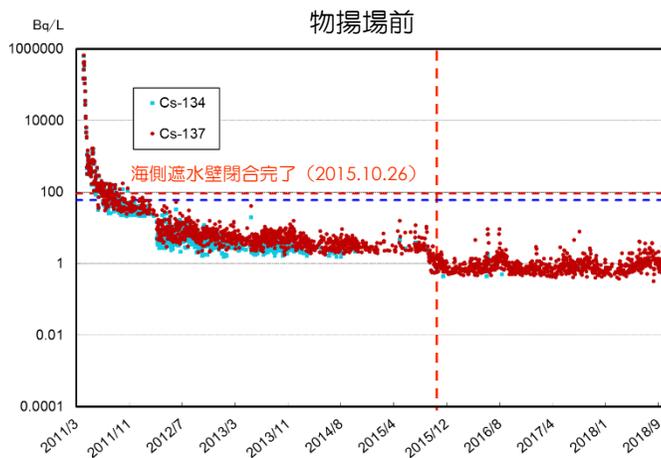
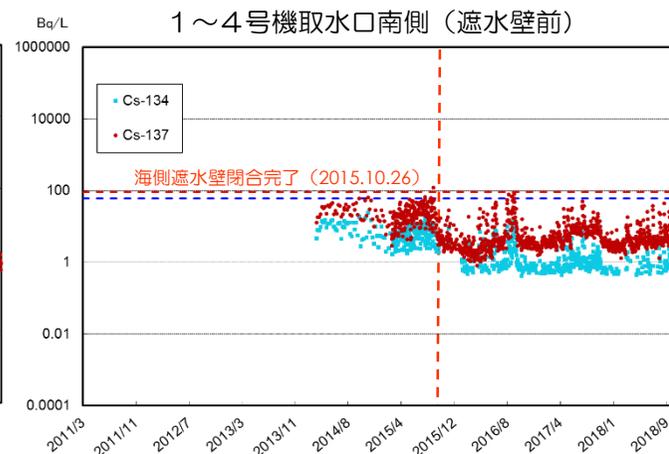
- 震災直後からは、発電所海域周辺の放射性セシウム濃度は、100万分の1程度まで低減しています。

- 震災前（2010年度）のセシウム137の値は、 $0.002^{\wedge} \text{ク} \text{ル} / \text{L}$ 以下で推移していました。

《参考》 告示濃度限度  
 ・セシウム137： $90^{\wedge} \text{ク} \text{ル} / \text{L}$  — — —  
 ・セシウム134： $60^{\wedge} \text{ク} \text{ル} / \text{L}$  - - -

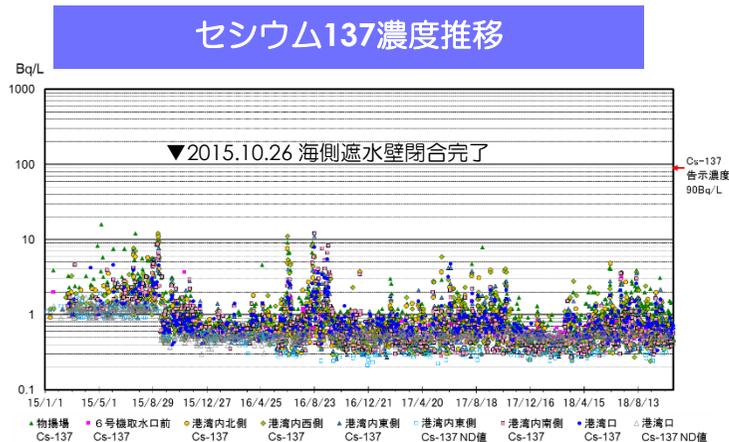
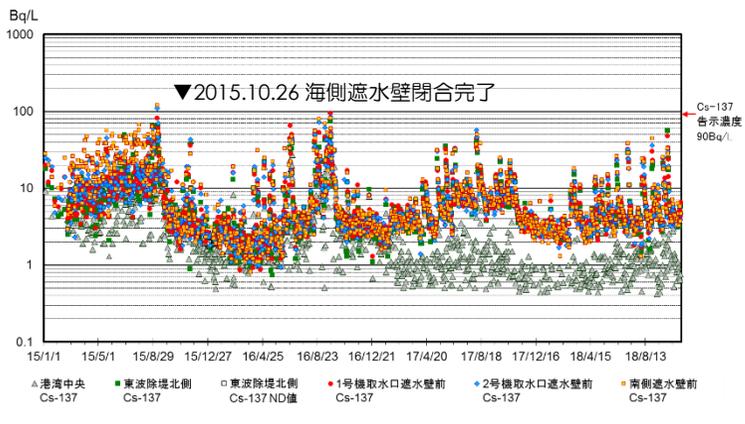
- 1～4号機開渠内の海側遮水壁外側及び港湾内海水の放射性物質濃度は、海側遮水壁の閉合により、低下が見られています。

- 台風の接近などの大きな降雨の際には、排水路での放射性物質濃度が上昇する事象が確認され、港湾内の海水についても同様に一時的に上昇する事象が確認されました。排水路への浄化材の設置や清掃などの対策を継続してまいります。

港湾内

1～4号機取水路開渠内

（浪江）降雨量
