# 中間貯蔵施設への除去土壤等の輸送に係る検証報告

2018 年 11 月

環 境 省

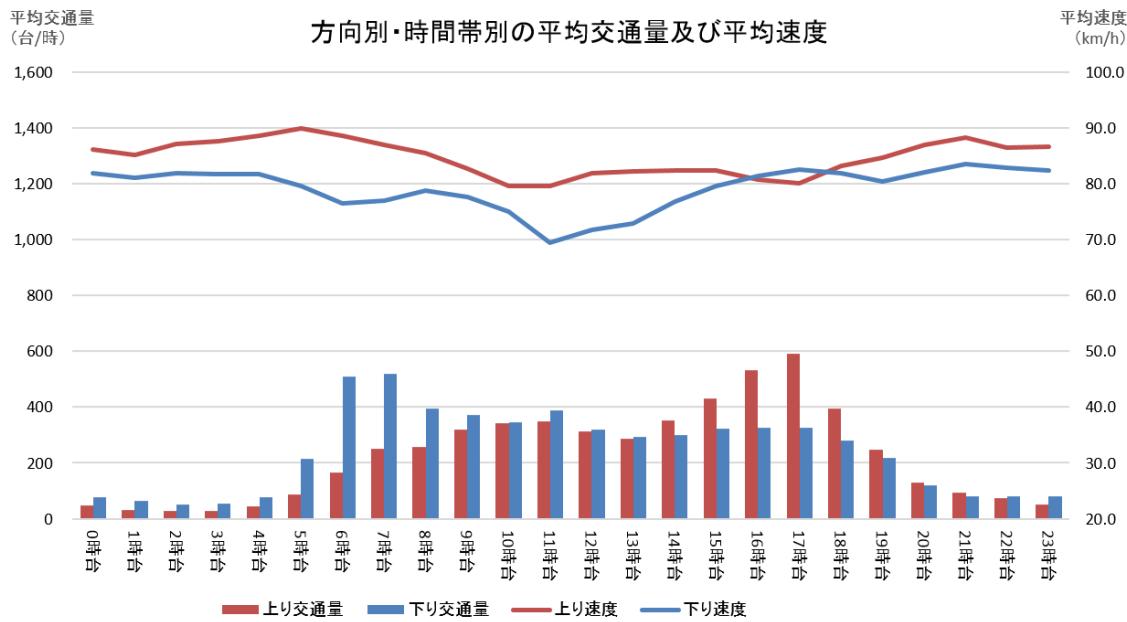
図1—1. 輸送ルート常磐道（広野 IC～常磐富岡 IC 間）の交通状況  
(検証項目（3）－3）関連)

※2018年6月における1ヶ月間の月～土曜日（輸送実施日）の平均交通量及び平均速度

※上りは常磐富岡 IC から広野 IC 方面、下りは広野 IC から常磐富岡 IC 方面。

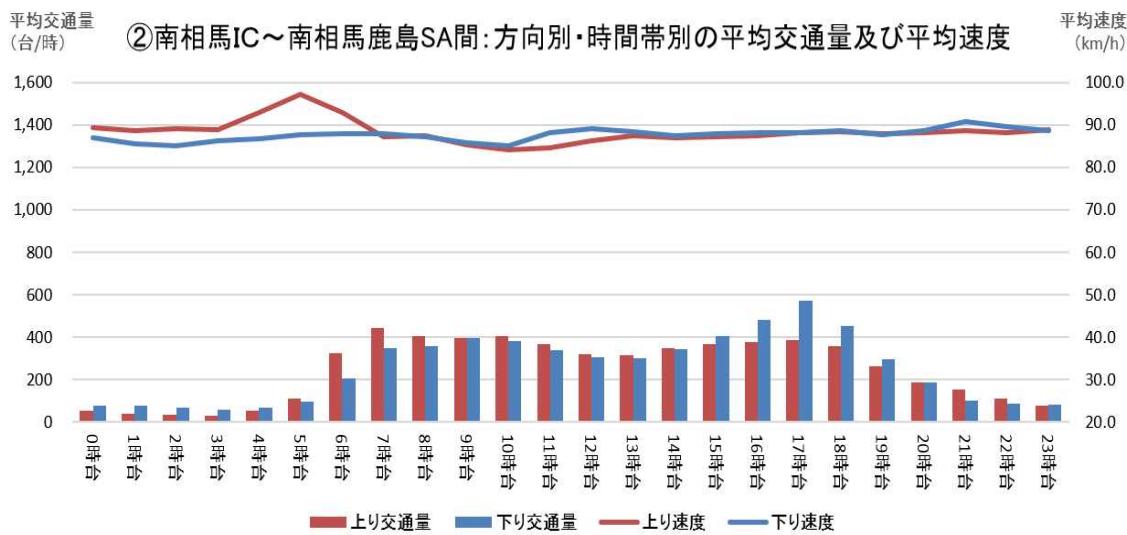
図1—2. 輸送ルート常磐道（南相馬 IC～南相馬鹿島 SA 間）の交通状況  
(検証項目（3）－3）関連)

※2018年6月における1ヶ月間の月～土曜日（輸送実施日）の平均交通量及び平均速度

※上りは南相馬鹿島 SA から南相馬 IC 方面、下りは南相馬 IC から南相馬鹿島 SA 方面。

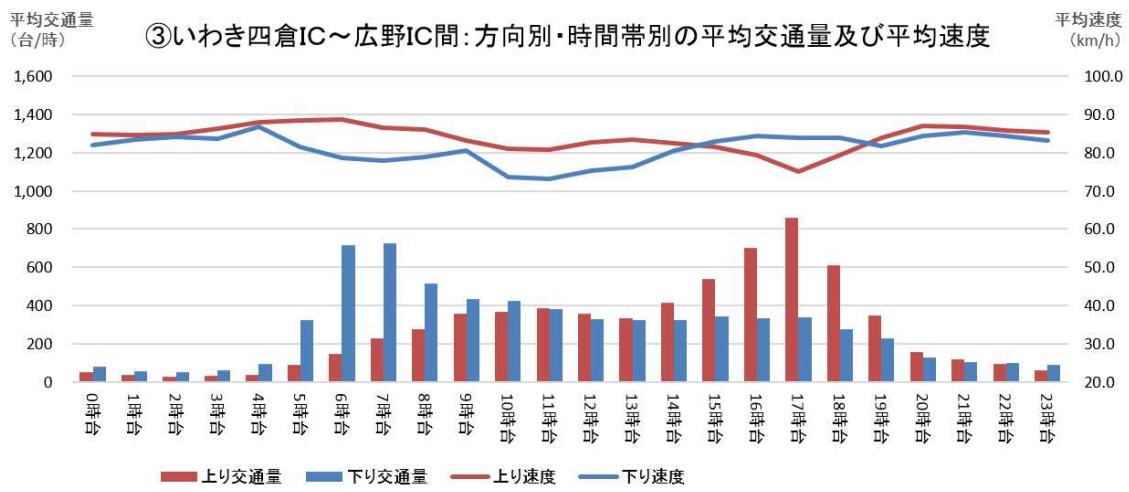
図1—3. 輸送ルート常磐道（いわき四倉 IC～広野 IC間）の交通状況  
(検証項目（3）－3) 関連

※2018年6月における1ヶ月間の月～土曜日（輸送実施日）の平均交通量及び平均速度

※上りは広野 IC からいわき四倉 IC 方面、下りはいわき四倉 IC から広野 IC 方面。

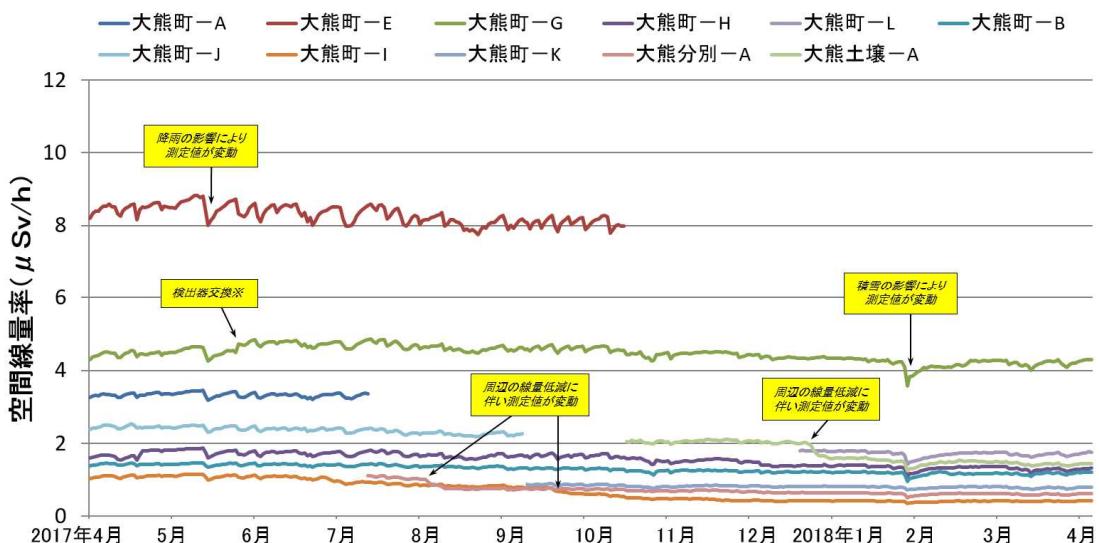
(2017年4月～2018年3月)

※ 大熊町-G 5/11～5/24 は検出器不調のため、バックアップ用測定器を用いて補完し、  
5/24 に校正済の検出器に交換した。

図2－1. 施設境界における空間線量率の推移（連続測定）（大熊町）（2017年度）  
(検証項目（4）－1) 関連

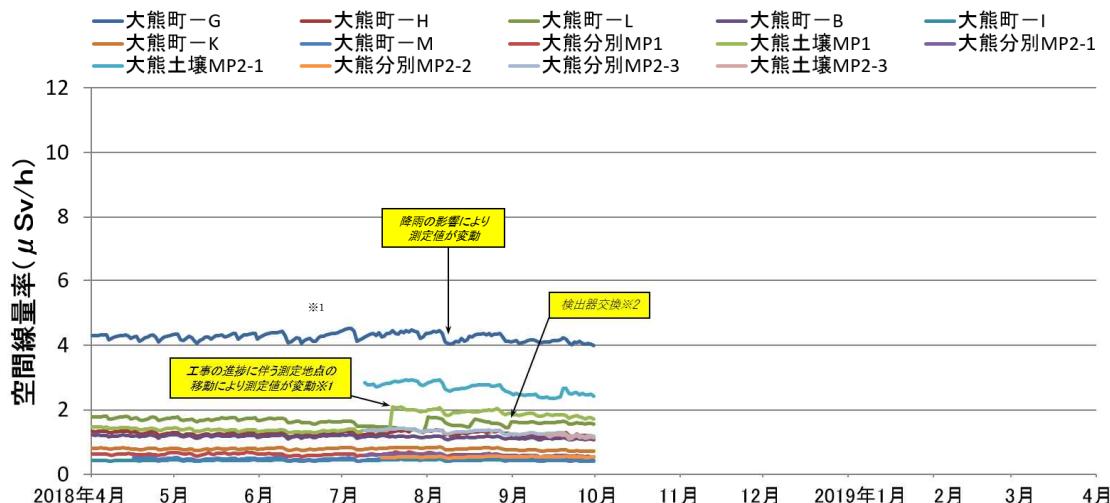
(2018年4月～10月)

※1：測定地点の移動においては、従前の地点と移設先の地点の空間線量率を測定し、変動の程度を想定した上で実施しており、移動後に変動が想定の範囲内であることを確認している。

※2：大熊町-Lについて、7/31, 8/17に検出器の校正を実施し、8/31に検出器の交換を実施した。

図2－2. 施設境界における空間線量率の推移（連続測定）（大熊町）（2018年度）  
(検証項目（4）－1) 関連

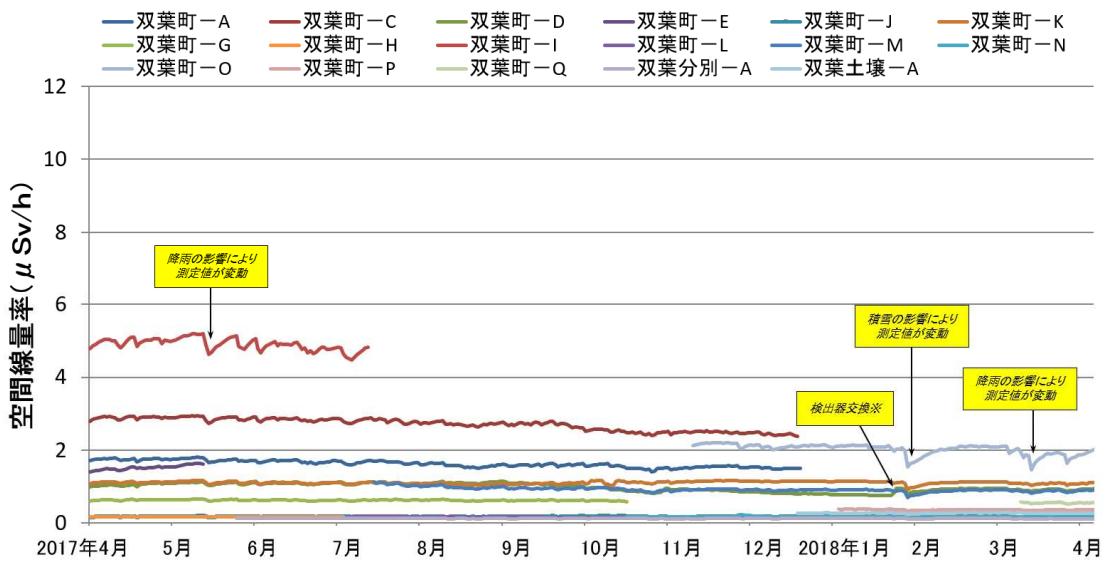
図3－1. 施設境界における空間線量率の推移（連続測定）（双葉町）（2017年度）  
(検証項目（4）－1) 関連

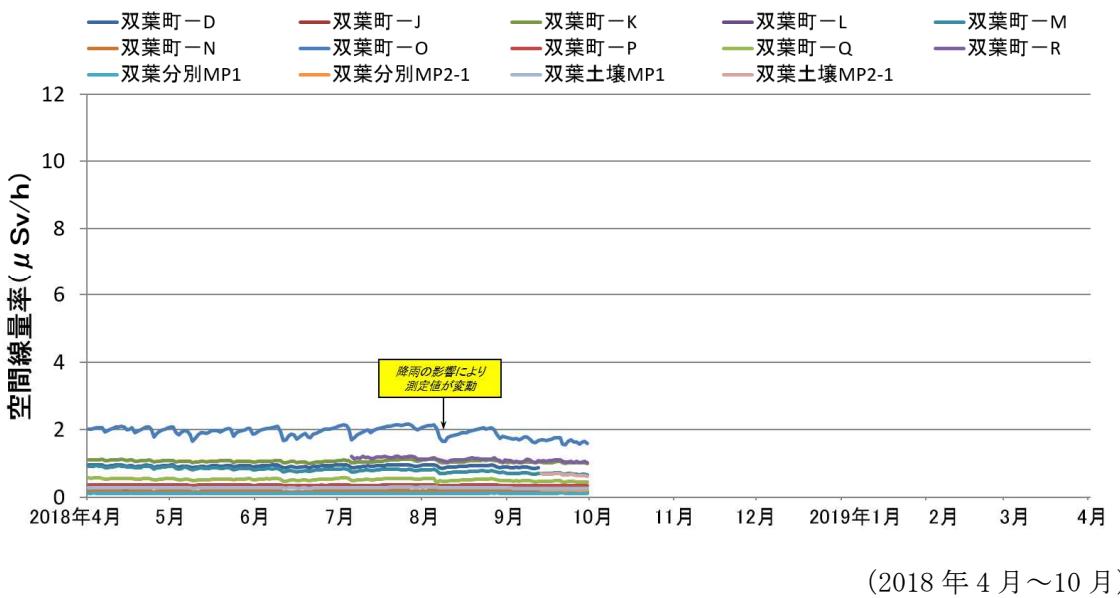
図3－2. 施設境界における空間線量率の推移（連続測定）（双葉町）（2018年度）  
(検証項目（4）－1) 関連

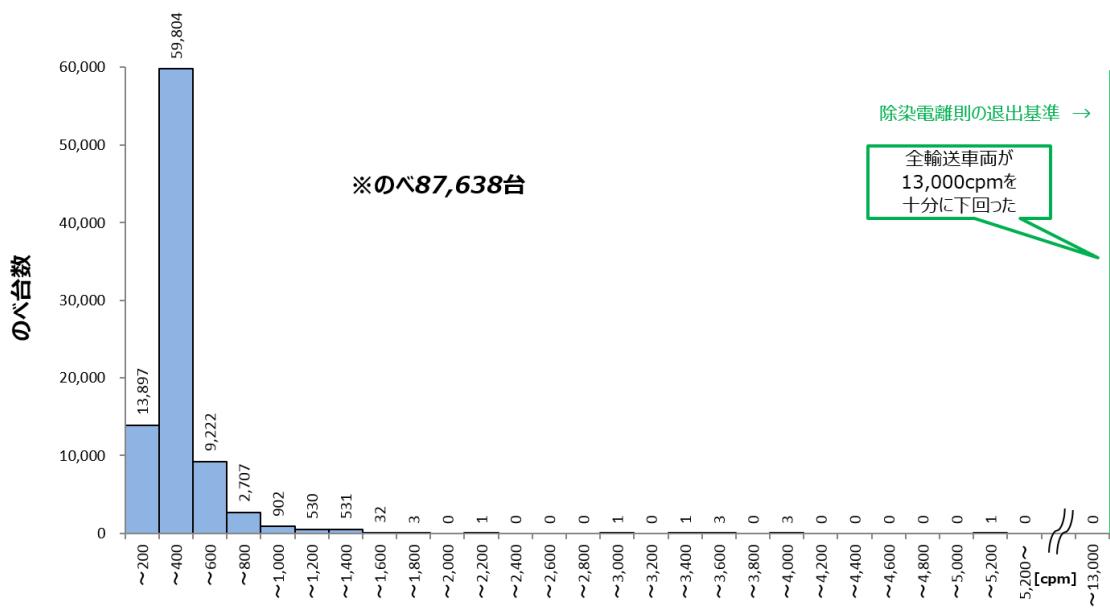
(2017年4月～2018年3月)

図4－1. スクリーニング結果（各車両最大の表面汚染密度）（2017年度）  
(検証項目（4）－2）関連)

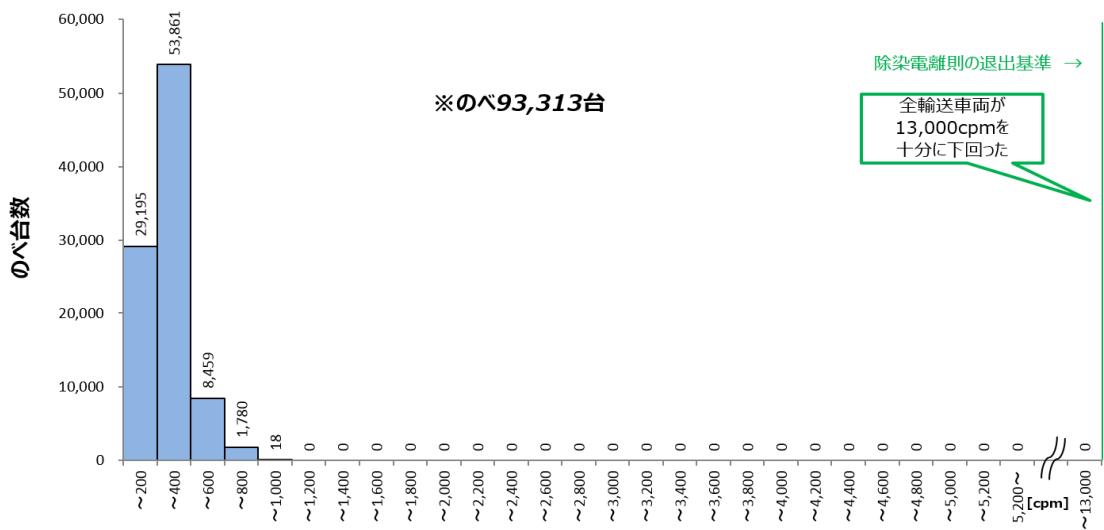
(2018年4月～10月)

図4－2. スクリーニング結果（各車両最大の表面汚染密度）（2018年度）  
(検証項目（4）－2）関連)

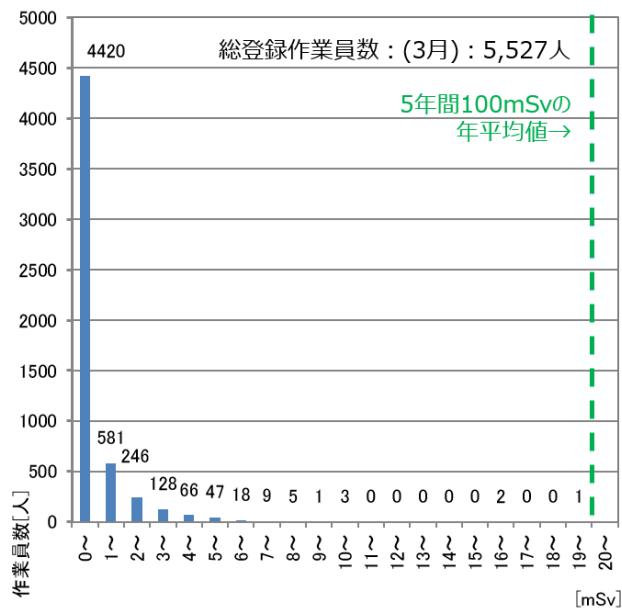
- ※1 2017年4月1日から2018年3月31日までの累積。中間貯蔵以外の事業による被ばく線量も含む。  
 ※2 中間貯蔵事業による被ばく線量に限ると、同期間の累積被ばく線量の最大は8.2mSv。

図5－1. 作業員の累積被ばく線量の分布（2017年度）  
 (検証項目（5）－1) 関連)

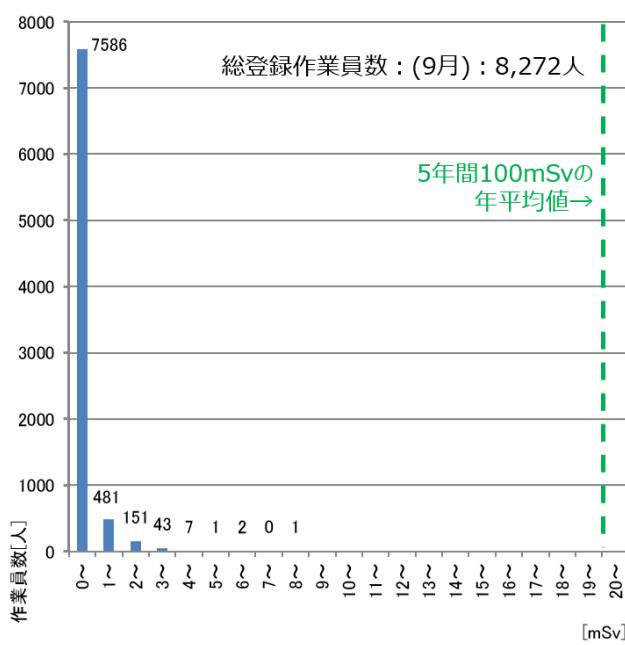
- ※1 2018年4月1日から9月30日までの累積。中間貯蔵以外の事業による被ばく線量も含む。  
 ※2 中間貯蔵事業による被ばく線量に限ると、同期間の累積被ばく線量の最大は4.8mSv。

図5－2. 作業員の累積被ばく線量の分布（2018年度）

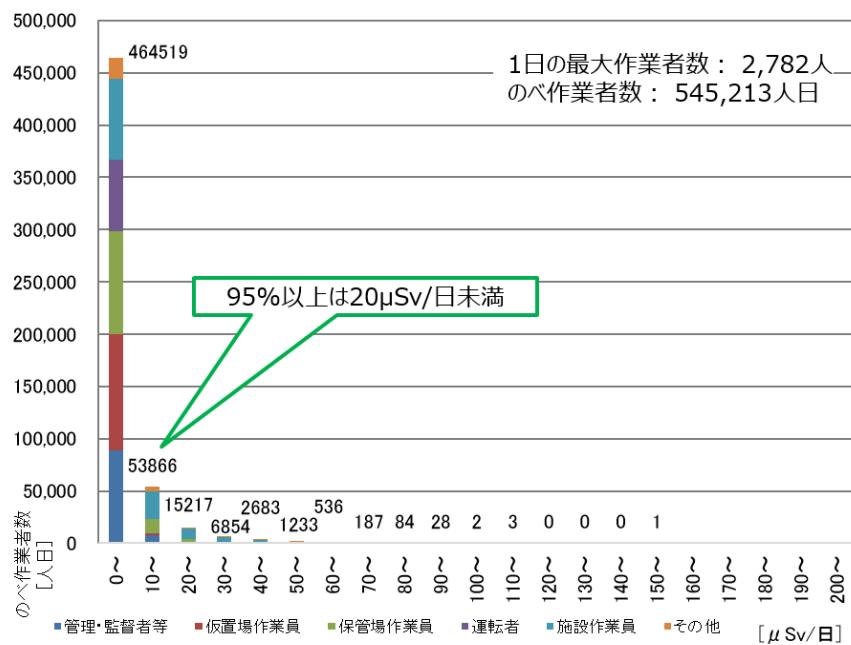
(2017年4月1日～2018年3月31日)

図6－1．作業員の日次被ばく線量の分布（2017年度）

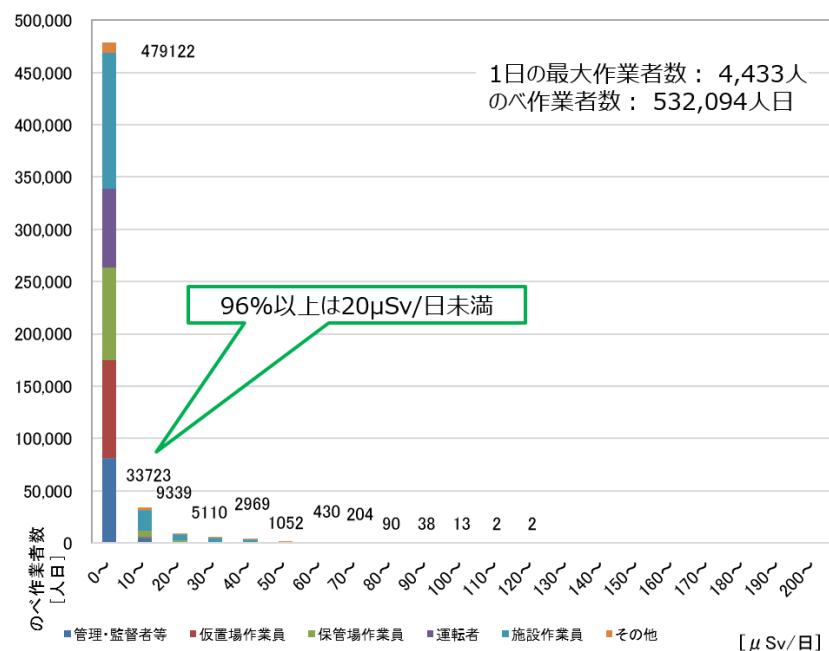
(2018年4月1日～2018年10月31日)

図6－2．作業員の日次被ばく線量の分布（2018年度）
