補足資料(データ集)

東京電力ホールディングス株式会社

福島第一原子力発電所の廃止措置に向けた主要な目標工程

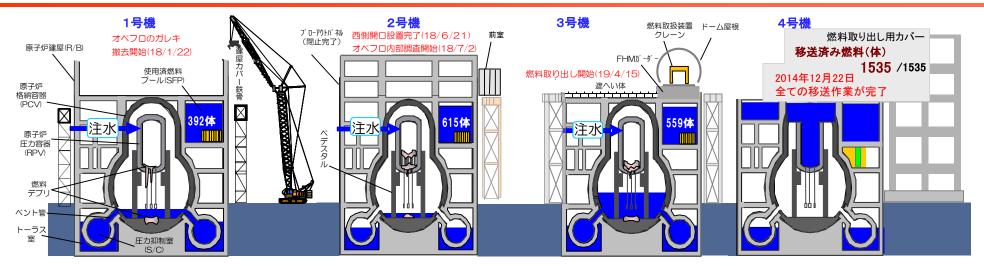
1~4号機の状況

圧力容器 底部温度	格納容器内 温度	格納容器内水位 /水温	格納容器内 雰囲気線量	トーラス室水位 /水温	トーラス室 雰囲気線量	燃料プール 温度	原子炉 注水量
1号機	約16℃	約16℃	底部から約1.9m /約17℃	4.1~9.7Sv/h (2015/4/10~19)	約T.P.2,264(2013/2/20) /約20~23°C(同上)	約180~920mSv/h (2013/2/20)	約21.5℃	約3.0m³/h
2号機	約21°C	約22℃	底部から約300mm /約23℃	最大約70Sv/h (2017/2/16)	約T.P.1,834(2012/6/6) / 一	6~134mSv/h (2013/4/11)	約21.5℃	約3.0m³/h
3号機	約18℃	約19℃	底部から約6.3m /約18℃	最大約1Sv/h (2015/10/20)	約T.P.1,934(2012/6/6) / —	100~360mSv/h (2012/7/11)	約20.8℃	約2.9m³/h

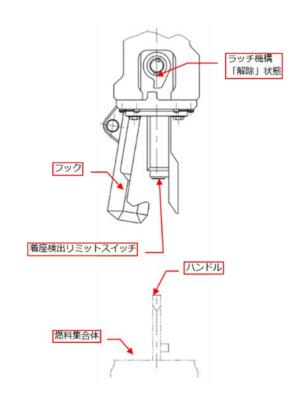
燃料つかみ具

燃料取り出し作業に向けて、「燃料つかみ具」、「構内用輸送器」の取り出し作業時の燃料落下防止対策を実施しました。

項目	内容
電源喪失時のフェイルセーフ*1	駆動力の喪失時にもフックが開状態にならないように 設計
フック開閉の機械的インター ロック※2	吊荷重のある状態でフック開にならないように機械的 インターロックを設置
フック開閉の電気的インター ロック	吊荷重のある状態でフック開にならないように電気的 インターロックを設置
燃料の落下防止	ワイヤへの過荷重防止インターロック+ワイヤロープ の二重化
燃料の落下防止	電源喪失時につかんだ燃料が降下しないようにホイス トのモーター部には負作動型ブレーキを採用
巻上,巻下時のインターロック	吊荷重のある状態で、フック先端を一定以上の高さまで引き上げないと横行、走行停止となる。 過度の巻上巻下が生じた場合、巻上、巻下を停止する

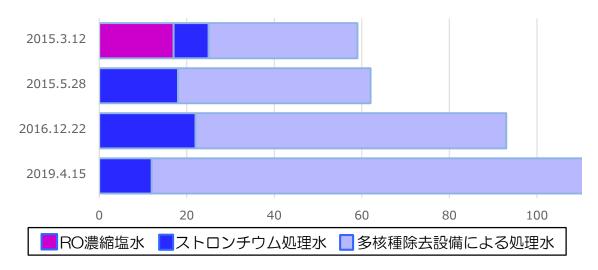
汚染水処理設備と貯蔵状況

- 2015年5月、貯蔵タンクの底に残る水を除いた、ストロンチウムを含む汚染水(RO濃縮塩水)の浄化処理を完了しました。
- □ 現在、セシウムとストロンチウムの濃度を先行して低減したストロンチウム処理水の多核種除去設備による浄化処理を進めています。

污染水処理設備	多核種除去設備 (ALPS)	増設多核種除去設備 (ALPS)	高性能多核種除去設備 (ALPS)	セシウム吸着装置による Sr除去	第二セシウム吸着装置による Sr除去
除去能力	62核種(トリチウムを除く)を告示濃度限度末満			ストロンチウム(S	r) を1/100~1/1,000
処理能力	250m ³ /日 ×3系統	250m ³ /日 ×3系統	500m³/⊟	600m³/∃	1,200m³/⊟

- ※ストロンチウム処理水が減少していない理由:
 - ・2016年4月以降、建屋流入量が想定よりも減少しなかったこと。
 - ・建屋の水位を計画的に下げていること。

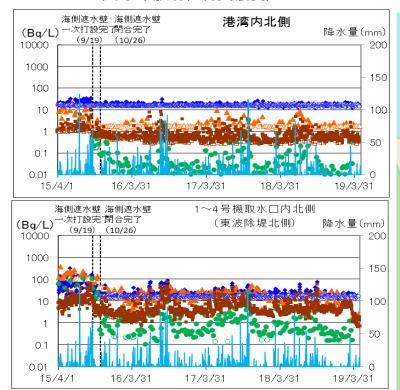
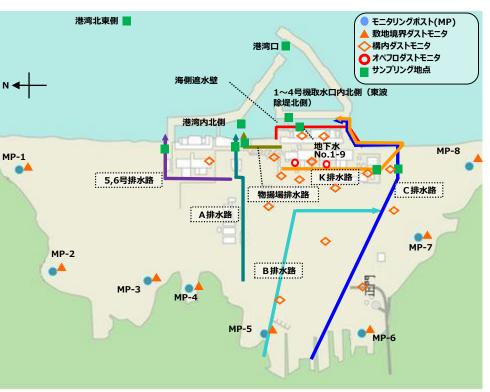
〈海水中放射性物質濃度〉

●港湾内海水の放射性物質濃度は低い濃度で安定

1~4号機取水口内北側の海側遮水壁前でメガフロート移設に伴う海上工事を慎重に継続しており、1~4号機取水口内北側(東波除堤北側)の海水中セシウム濃度は低い濃度で安定した状態を継続。

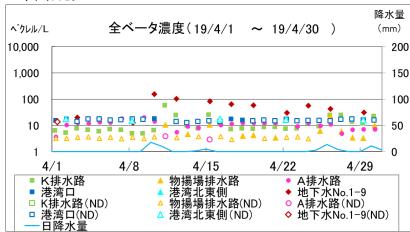
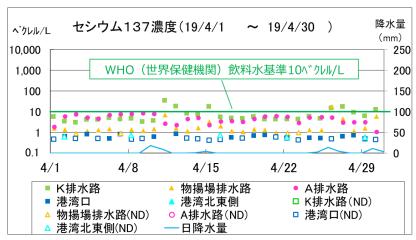
小 水 (海水、排水路、地下水等)

- 4/10に、護岸地下水No.1-9の全ベータ濃度が若干上昇したものの、その後は低下傾向。
- セシウム137濃度は、降雨時の排水路を除き、概ねWHO飲料水基準を下回った。

- ●全ベータとは、ベータ線を放出する全ての放射性物質。カリウム、セシウム、ストロン チウム等が含まれる。
- ●海水の全ベータについては、天然の放射性カリウムが約12ベクレル/L含まれている。
- (ND)は、不検出との意味で、グラフには検出限界値を記載。
- ●地下水No.1-9については全ベータ濃度で監視。

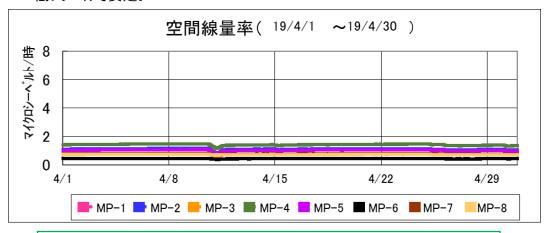
B 空間線量率 (測定場所の放射線の強さ)

・低いレベルで安定。

敷地境界における 1 時間あたりの線量率を 3 マイクロシーベルトとすると、例えば $1 \, 5$ 月間 この場所で作業を行った場合(1 日あたり 8 時間、20日間作業をしたと仮定)の 被ばく線量は約0.5ミリシーベルトになります。

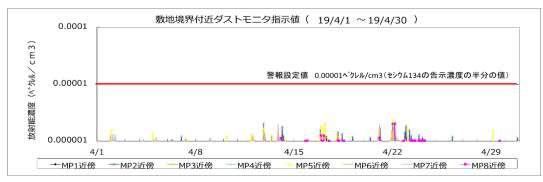
C 空気中の放射性物質

・大きな上昇はなく、低濃度で安定。

●告示濃度とは、法令に基づき国が排出を認める濃度。国内の原子力施設共通の基準

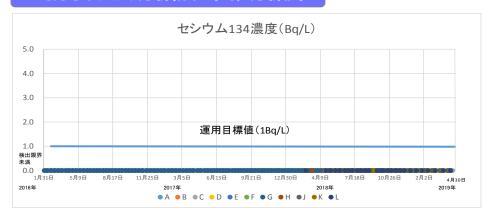
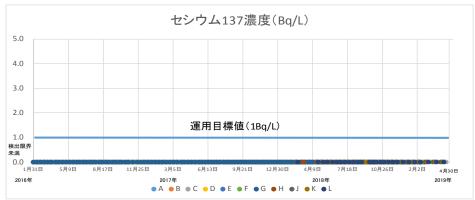
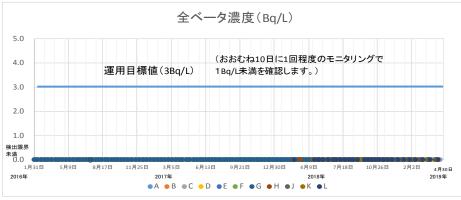
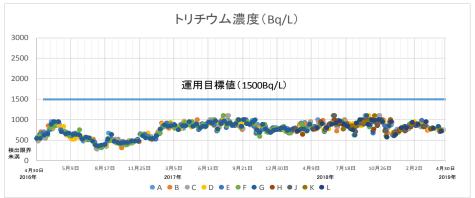
ー時貯水タンクの分析結果(当社分析値)

- ●一時貯水タンクに貯留しているサブドレン・地下水ドレンの分析結果で、セシウム134、セシウム137、全ベータ(ストロンチウム等)、トリチウムが運用目標値を下回っていること、その他ガンマ核種が検出されていないことを確認。
- ●同じサンプルを第三者機関にて分析を行い、運用目標値を下回っていることを確認して、2015年9月14日から2019年4月30日までに合計973回、676,025m3を排水。
- ●引き続き、分析結果が運用目標値を下回っていることを確認した上で排水する運用を徹底。

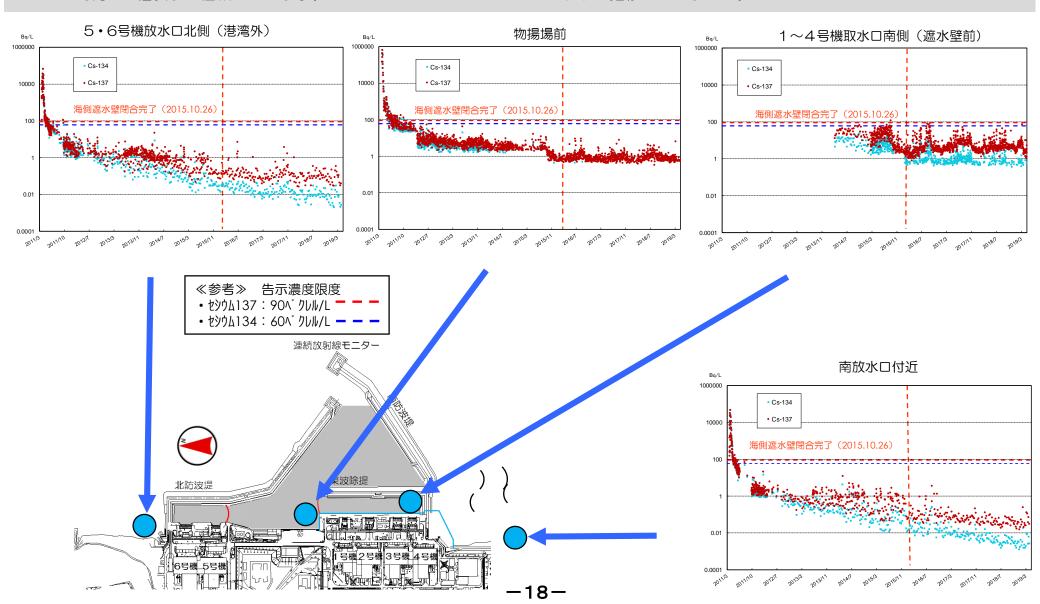
海域モニタリングの状況

● 震災直後からは、発電所海域周辺の放射性セシウム濃度は、 100万分の1程度まで低減しています。 ● 震災前(2010年度)のセシウム137の値は、0,002ベクレル/L 以下で推移していました。

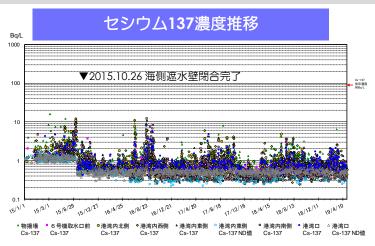
-~4号機取水路開渠.

● 1~4号機開渠内の海側遮水壁外側及び港湾内海水の放射性物質 濃度は、海側遮水壁の閉合により、低下が見られています。 ● 台風の接近などの大きな降雨の際には、排水路での放射性物質濃度が上昇する事象が確認され、港湾内の海水についても同様に一時的に上昇する事象が確認されました。排水路への浄化材の設置や清掃などの対策を継続してまいります。
