福島第一原子力  
発電所廃炉作業  
取組みに関する  
ご報告

2019. 11. 26

# 福島第一原子力発電所廃炉作業の概要

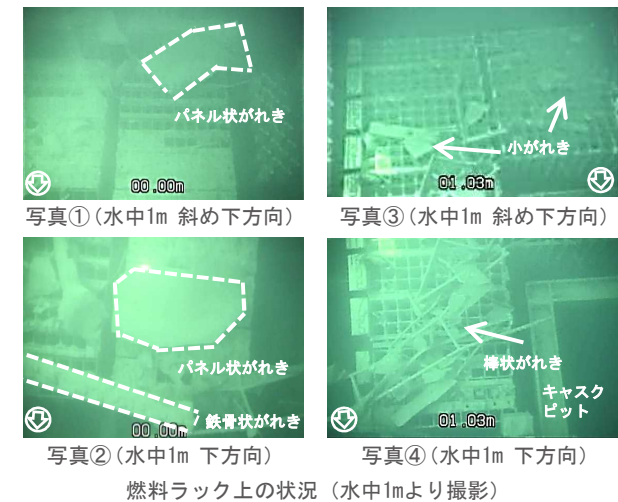
燃料ラック上の状況（水中1mより撮影）

燃料ラック上には、3号機使用済燃料プール内で確認されたコンクリートハッチのような重量物がないこと、パネル状や棒状のがれきが点在していることを確認しました。今後、3号機、4号機の経験を踏まえて、作業計画等を検討していきます。

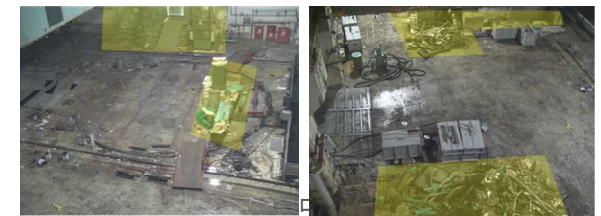
①オペフロ東側の残置物 ②オペフロ西側の残置物

使用済燃料プールからの燃料取り出しに向け、2019年9月10日より、3回目となるオペレーティングフロア上の残置物等の移動・片付けを開始しました。

作業は、主に大物残置物の片付け、コンテナ詰めを実施するとともに、オペレーティングフロア内に仮置きしていたコンテナや残置物を搬出する計画です。

- ・新燃料検査台やスロープ等大物残置物の片付け、コンテナ詰め
- ・仮置きしていた残置物内包コンテナおよび残置物の搬出

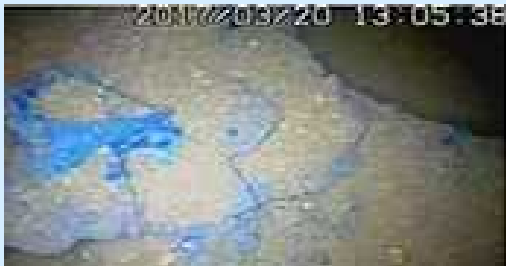
1号機調査装置

- ▶ ペDESTAL※外側は大きな損傷はみられないことを確認。また、底部、配管等には堆積物を確認しました。

ペDESTAL外側の状況

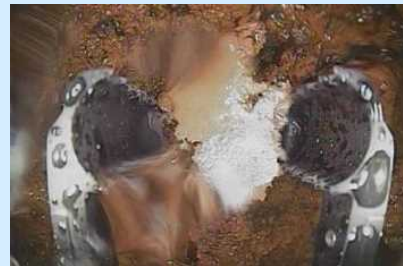
2号機調査装置

格納容器内部調査によってわかったこと  
(2019年2月格納容器内の情報収集)

- ▶ 小石状・構造物状の堆積物を把持して動かせること、把持（はじ）できない硬い岩状の堆積物が存在する可能性があることを確認しました。また、堆積物にカメラをより接近させることで、堆積物の輪郭や大きさを推定するために必要な映像を取得することができました。

ペDESTAL内堆積物の把持状況

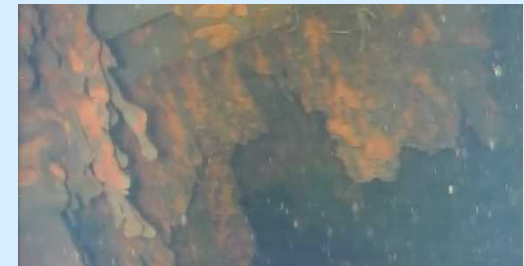
3号機調査装置

格納容器内部調査によってわかったこと  
(2017年7月 格納容器内の情報収集)

- ▶ ペDESTAL内底部複数箇所に堆積物を確認。ペDESTAL内に制御棒ガイドチューブ等圧力容器内部にある構造物と推定される落下物を確認。さらに水面の揺らぎ状況から圧力容器の底部に複数の開口があると推定しました。また、ペDESTAL内壁面に大きな損傷は確認されませんでした。

ペDESTAL内側の状況

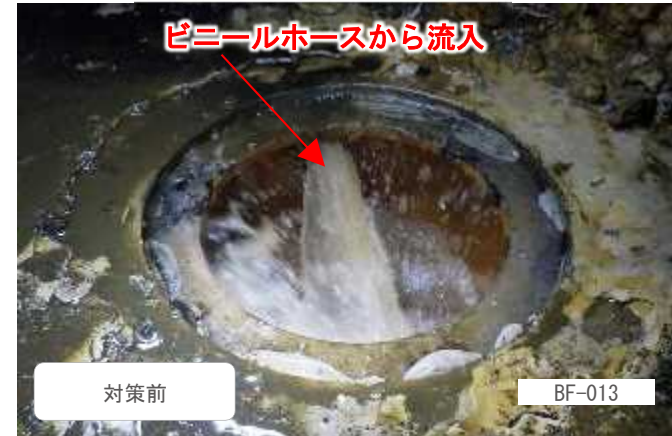
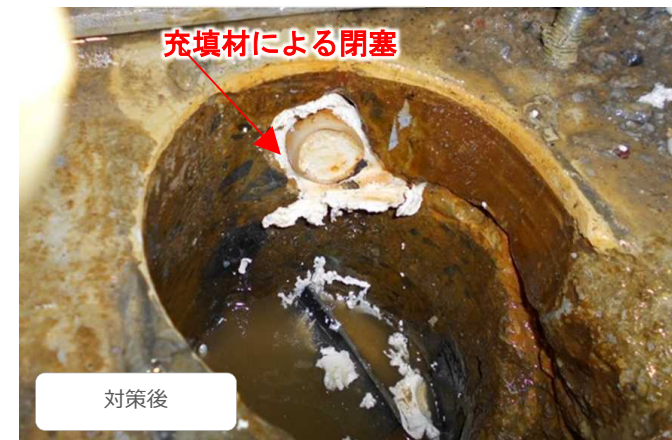
流入箇所の絞り込みのための調査を進めたところ、2019年5月23日に床ファンネル※内部の側面からの流入があることが判明。さらにファンネル近傍のコア抜き※を行うと、流入孔に繋がるビニールホースを確認しました。8月30日にビニールホースの内部に止水対策を行い、ビニールホースを閉塞することで流入量を約0.2m<sup>3</sup>/日まで減少させることができました。

サイドバンカ建屋※への地下水の流入量が2018年11月中旬から増加傾向を示し、約40m<sup>3</sup>/日まで増加していることを確認しました。その後調査を行い、流入箇所を特定し、止水対策を行った結果、地下水の流入を減少させることができました。

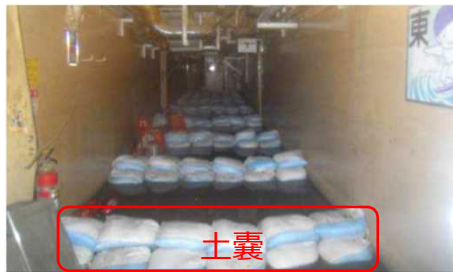
プロセス主建屋の土嚢設置時の状態

※震災直後に、プロセス主建屋に貯留する滞留水中の放射性物質を吸着するため約16t投入。

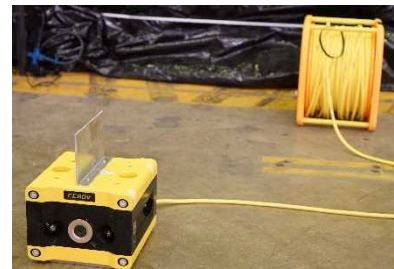
その要因を調査するため、PMBにおいて水中ドローン（ROV）による線量調査と目視確認を2019年9月5日～9月9日で行いました。調査の結果、地下階で確認された高線量の主要因はゼオライト土嚢の可能性が高いことが判明しました。

水中ドローン全景

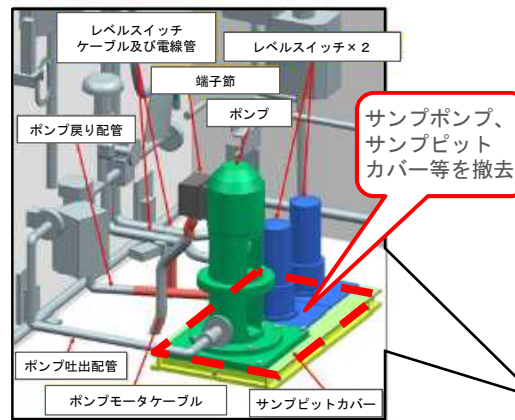
建屋滞留水の処理完了（目標：2020年内）に向けて、滞留水を貯留している建屋最地下階の床面を露出・維持するために、最地下階にポンプ等を投入できるような干渉物の撤去を行います。

干渉物撤去エリア、  
ポンプ設置エリアイメージ図

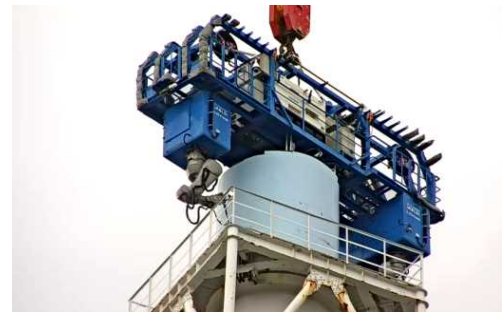
【写真①】筒身切断状況(10月8日)

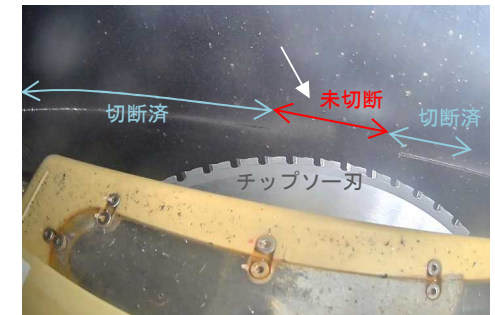
【写真②】筒身切断(マシン切)状況(10月21日)

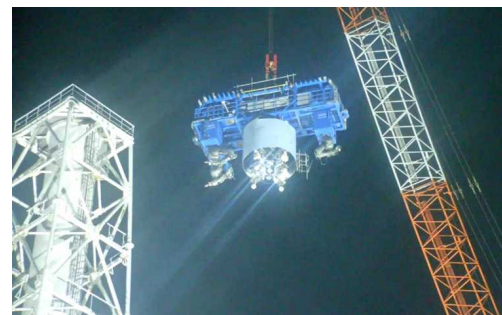
【写真③】吊り下ろし状況(10月22日)

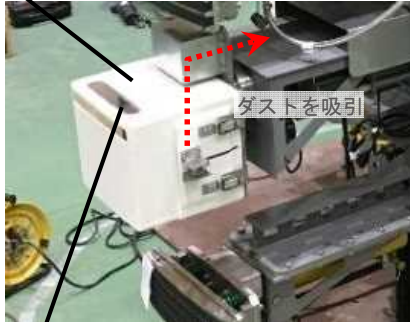
【対策①】 飛散防止剤散布	【対策②】 ダスト飛散抑制カバー	【対策③】 ダスト監視
概要	解体前には筒身内部にダスト飛散防止剤を散布	筒身切断時には切断装置(チップソー)をカバーで覆い、カバー内ダストを吸引(内周・外周切断装置共)	作業時のダスト濃度の監視を行うために、解体装置にダストモニタを設置し、遠隔操作室でリアルタイム監視
概念図	<p>飛散防止散布装置設置の様子</p>

<p>→ 筒身内</p> <p>→ 散布ノズル</p>	<p>カバー</p>

<p>→ ダストを吸引</p> <p>→ 切断装置(チップソー)</p>	<p>ダストモニタ本体</p>

線量調査の結果から排気筒の筒身上部が高濃度で汚染している可能性は低いと想定していますが、筒身切断時には、以下の3つの対策を実施することで、ダスト飛散対策に万全を期し作業を行います。なお、現在までの切断作業においてダストモニタの値に異常はありません。

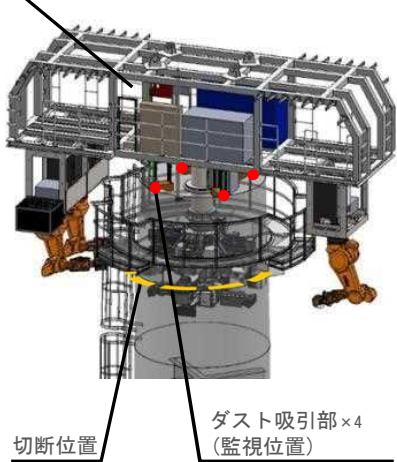
<p>→ 切断位置</p> <p>→ ダスト吸引部×4 (監視位置)</p>

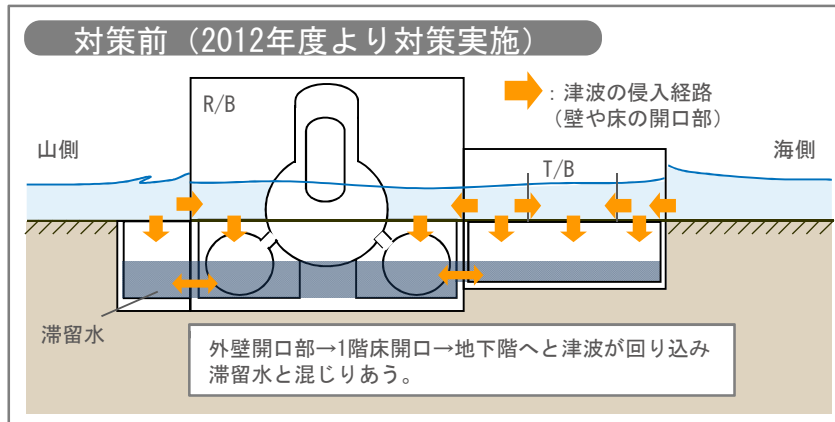
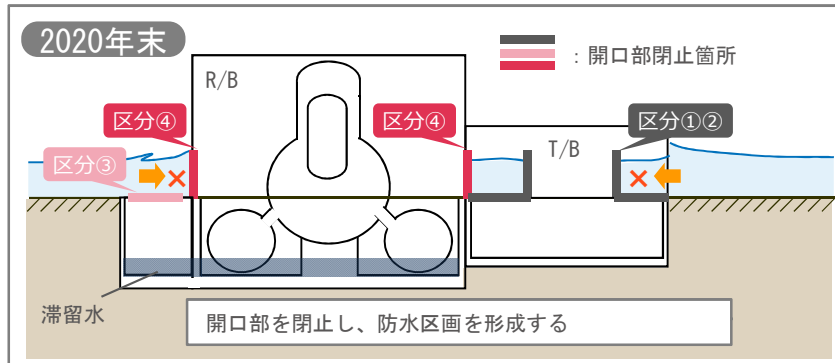
建屋開口部の閉止工事は、津波による建屋滞留水の流出防止を図ると共に、建屋へ流入し、汚染水が増えるのを可能な限り防止することを目的に工事を進めています。

2021年以降も滞留水が残る1～3号機原子炉建屋は、津波による滞留水の流出リスクを低減させるとい目的から、滞留水処理が完了する他の建屋より優先的に閉止または流入抑制対策を実施します。

(年度)						
区分	建屋	完了/ 計画数	2018	2019	2020	2021
①	1・2T/B、HTI、PMB、共用プール	40/40	■	現在	▲	滞留水処理完了
②	3T/B	27/27	■			
③	2・3R/B (外部床等)	9/20		■		
④	1～3R/B (扉)	1/14			■	完了 2020年末
⑤	1～4Rw/B 4R/B、4T/B	0/21				2021年度末 完了

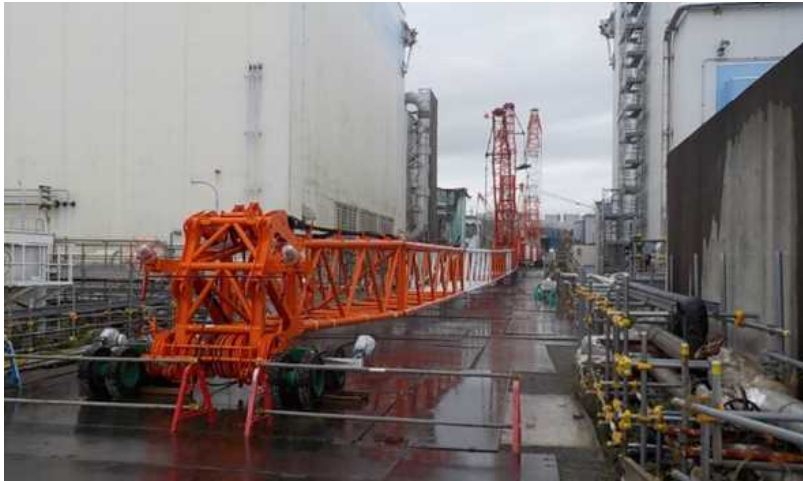
クレーンのブーム伏せ状況

- 大型クレーン（6台）のブームの伏せ → 転倒による設備損傷を防止
- 資機材等の固縛・片付け → 飛散物による設備損傷を防止
- 土嚢の設置 → 各建屋への雨水の流れ込みを抑制
- 1号機原子炉建屋オペレーティング  
フロアのがれきへのミスト散水 } → ダスト飛散防止
- 台風が最も接近した10月12日、13日  
の作業原則中止 } → 作業員の安全確保

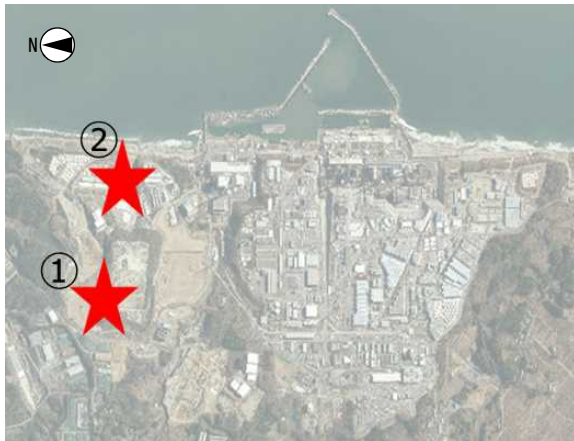
【一部崩れている状況】

発電所敷地内の一部法面の崩落が確認されましたが、設備への影響はありませんでした。

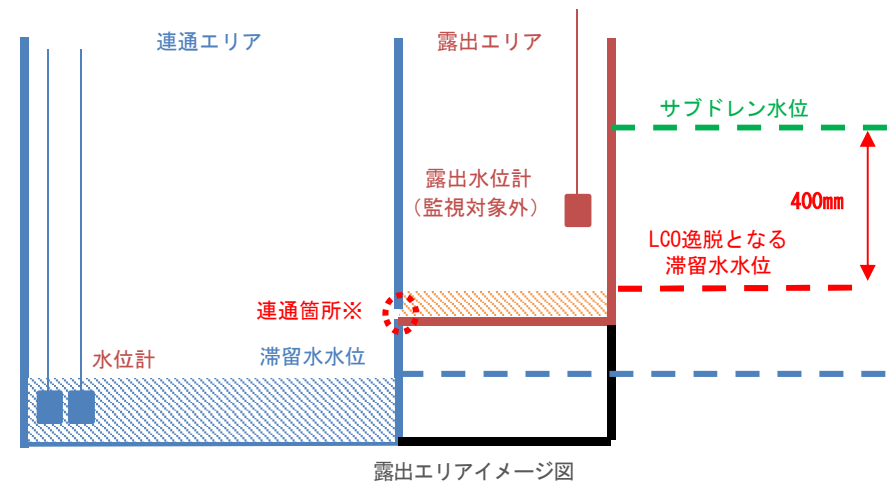
2019年10月25日の大雨後、10月28日に各エリアの水位トレンドを確認したところ、建屋の排水完了に伴い水位計が気中に露出したため、監視対象外としていた以下のエリアについて、建屋滞留水の水位が運用上必要なサブドレン※水位との水位差（本来であれば400mm以上としなければならない）を確保できていなかった可能性があることを確認しました。

- ①1号機廃棄物処理建屋（Rw/B）北西エリア
- ②1号機廃棄物処理建屋（Rw/B）南西エリア
- ③2号機タービン建屋（T/B）北東エリア

当該エリアについて、LCO（運転上の制限）※逸脱※を判断し、1～4号機建屋周辺のサブドレンを全台停止するとともに、水位が確認された①と③については水抜きを実施し、サブドレン稼働後も十分な水位差が確保できることを確認した上でLCO逸脱からの復帰を判断しました。

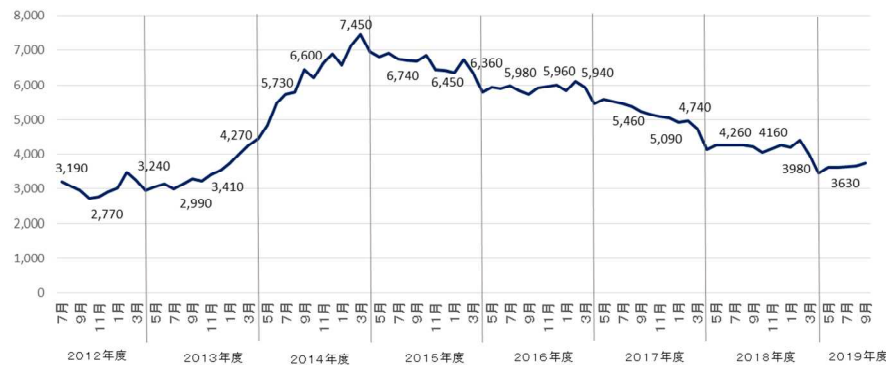
2012年7月以降の平日1日あたりの平均作業員数（実績値）の推移

2019年11月の作業に従事する人数（協力企業作業員及び東電社員）は、平日1日あたり約3,570人を想定しています。なお、9月時点での福島県内雇用率は、約60%です。
