# 補足資料 (データ集)

2019年11月26日

東京電力ホールディングス株式会社

# 福島第一原子力発電所の廃止措置に向けた主要な目標工程

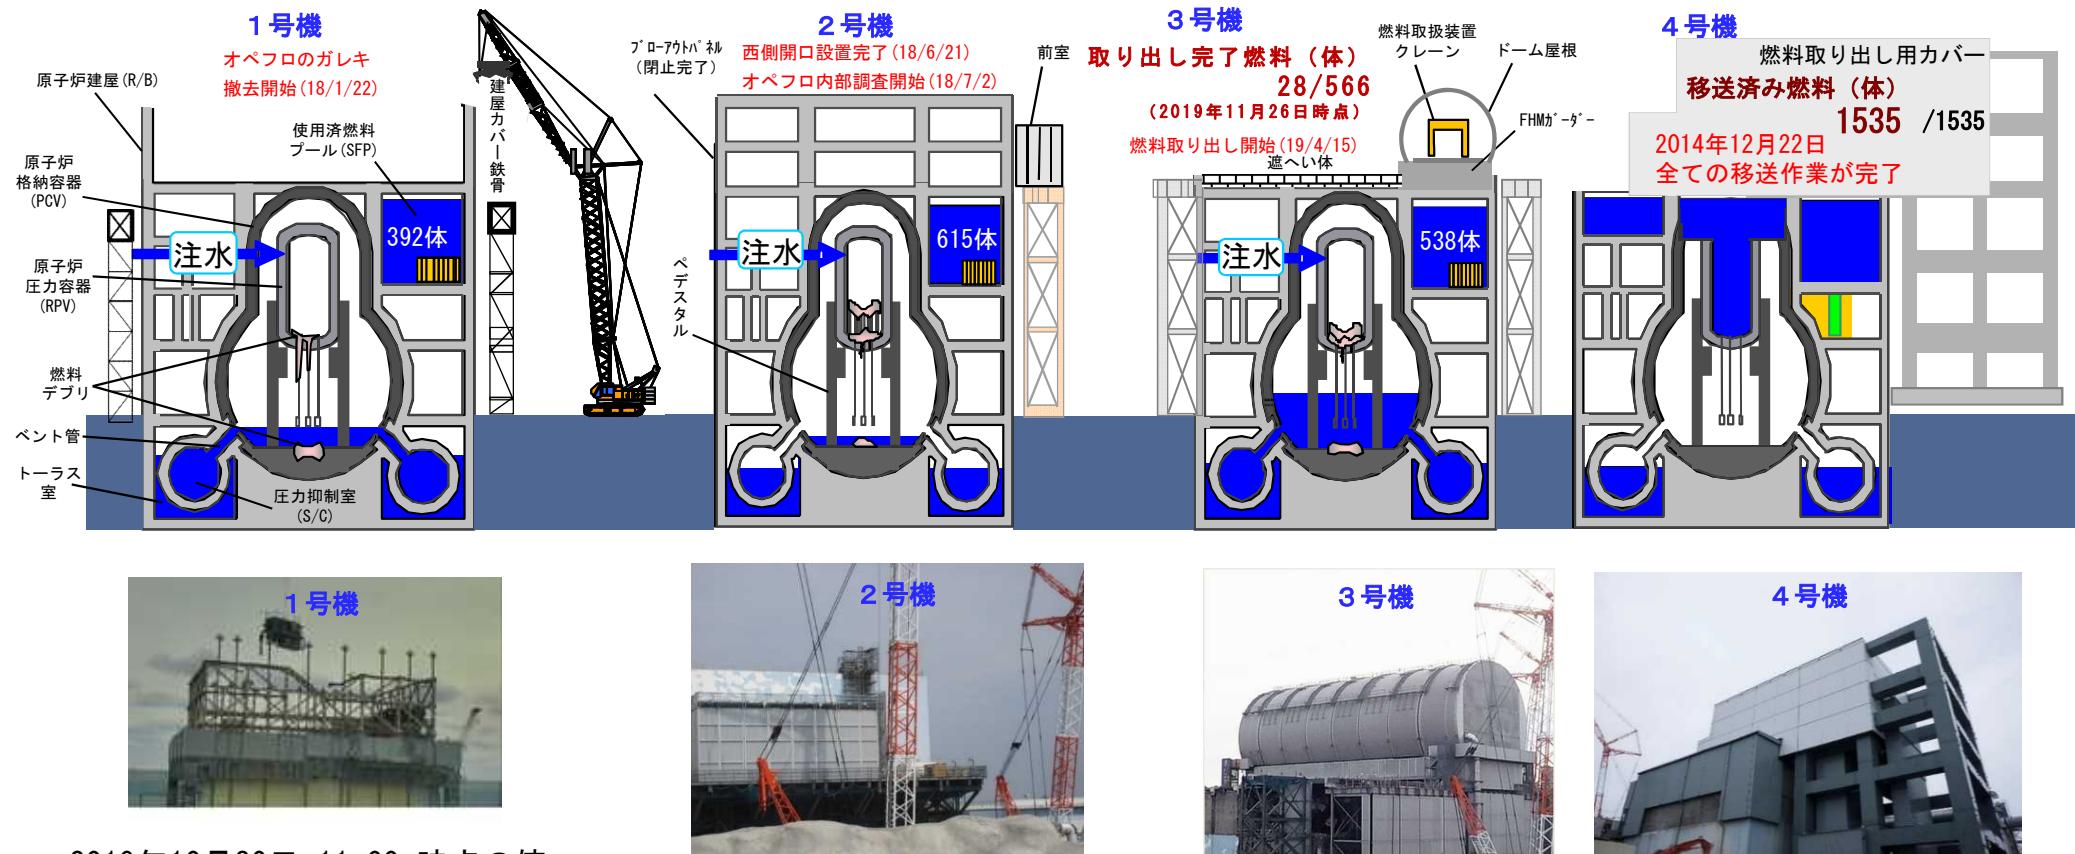
# 1～4号機の状況

圧力容器底部温度	格納容器内温度	格納容器内水位 /水温	格納容器内 雰囲気線量	トーラス室水位 /水温	トーラス室 雰囲気線量	燃料プール 温度	原子炉 注水量
1号機	約25°C	約25°C	底部から約1.9m /約25°C	4.1～9.7Sv/h (2015/4/10～19)	約T.P.2,264(2013/2/20) /約20～23°C(同上)	約180～920mSv/h (2013/2/20)	約25.7°C	約3.0m <sup>3</sup> /h
2号機	約28°C	約30°C	底部から約300mm /約31°C	最大約70Sv/h (2017/2/16)	約T.P.1,834(2012/6/6) / —	6～134mSv/h (2013/4/11)	約25.7°C	約2.8m <sup>3</sup> /h
3号機	約27°C	約27°C	底部から約6.3m /約28°C	最大約1Sv/h (2015/10/20)	約T.P.1,934(2012/6/6) / —	100～360mSv/h (2012/7/11)	約24.7°C	約2.9m <sup>3</sup> /h

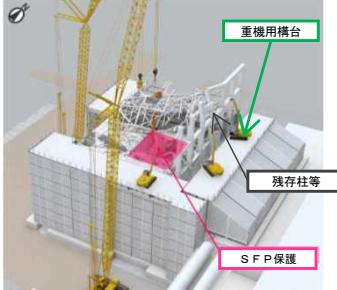
</p>	<ul style="list-style-type: none"> <li>オペフロ線量が高いため、大型クレーンに吊り下げた装置および解体重機を用い、遠隔操作により撤去</li> </ul>

<ul style="list-style-type: none"> <li>瓦礫はオペフロ上に堆積しており、油圧フォークやグラブバケット等で一度に大量に集積し撤去</li> <li>鉄骨はペンチ・カッター等を用いて切断し撤去</li> <li>建屋周囲に解体重機用構台を設置し残存柱等を解体・撤去</li> </ul> <p><b>油圧ペンチ</b>

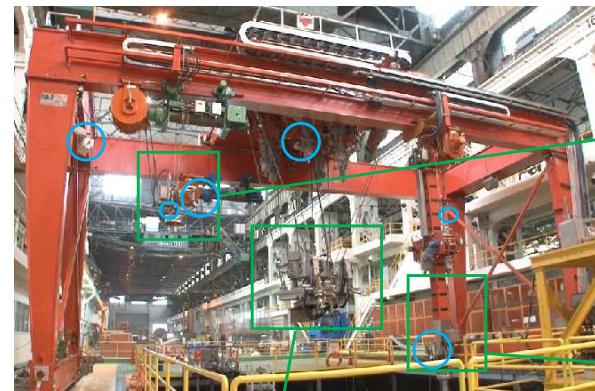
## ■燃料取扱機

- ・マニピュレータと補助ホイストに各種ツールを接続してがれきを撤去する
- ・燃料集合体のハンドル部をつかみラックから引き抜き、使用済燃料プール内に置いた構内用輸送容器に装填する

補助ホイスト先端にフック形状のツールを接続し、バスケットを吊り下げて、マニピュレータでつかんだがれきを回収

燃料集合体のハンドル部をつかんで移送する燃料把握機。確認されている曲がったハンドルもつかめる

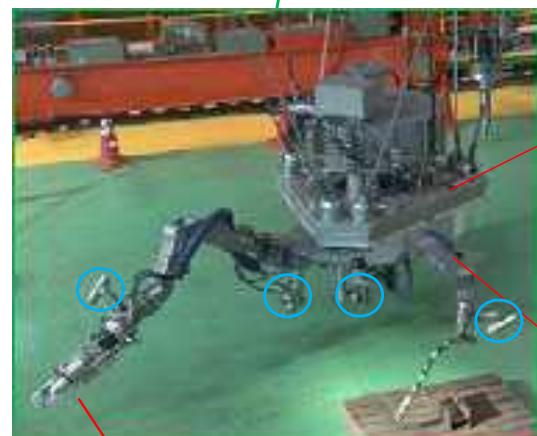
テンシルトラスには、2本のマニピュレータが設置され、がれきのつかみ・切断作業が可能  
各関節は駆動水圧を喪失した場合でも、その場で保持する構造

マニピュレータで、プール内のがれきの撤去や燃料取り出しをサポートする

マニピュレータ先端に接続するツールは遠隔で交換可能。つかみ用・切断用のツールを準備

○ : カメラ設置箇所

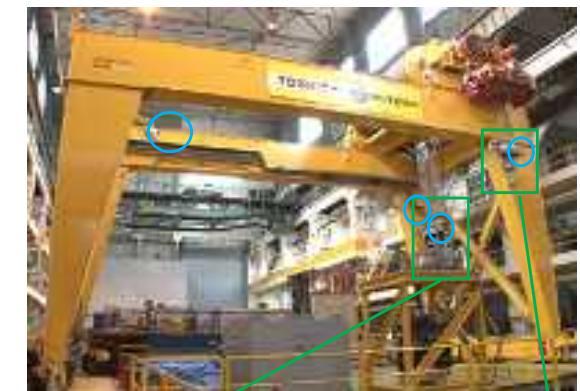
## ■クレーン

- ・燃料装填した構内用輸送容器の蓋の締め付け、使用済燃料プールから地上階への移送を行う

主巻フックに取り付けた吊具で構内用輸送容器蓋締付装置で蓋を締める

補巻先端に接続した構内用輸送容器蓋締付装置で蓋を締める

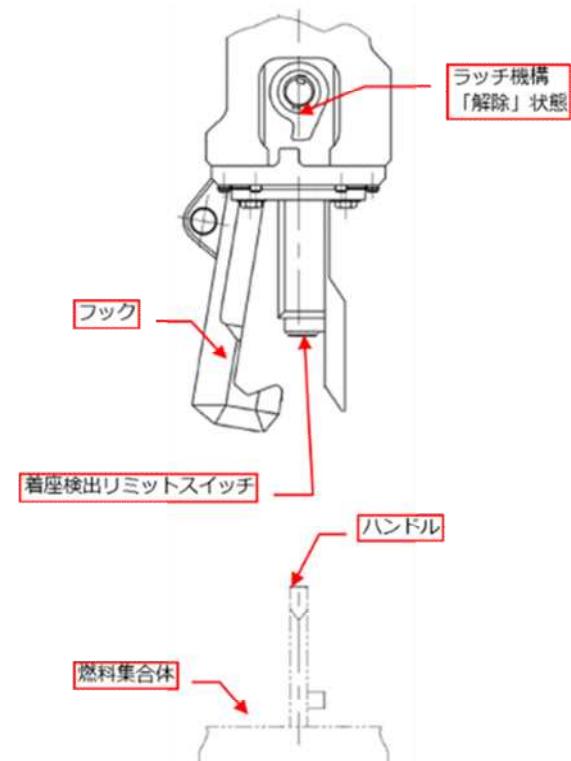
## 燃料つかみ具

項目	内容
電源喪失時のフェイルセーフ※1	駆動力の喪失時にもフックが開状態にならないよう設計
フック開閉の機械的インターロック※2	吊荷重のある状態でフック開にならないように機械的インターロックを設置
フック開閉の電気的インターロック	吊荷重のある状態でフック開にならないように電気的インターロックを設置
燃料の落下防止	ワイヤへの過荷重防止インターロック+ワイヤロープの二重化
燃料の落下防止	電源喪失につかんだ燃料が降下しないようにホイストのモーター部には負作動型ブレーキを採用
巻上、巻下時のインターロック	吊荷重のある状態で、フック先端を一定以上の高さまで引き上げないと横行、走行停止となる。 過度の巻上巻下が生じた場合、巻上、巻下を停止する

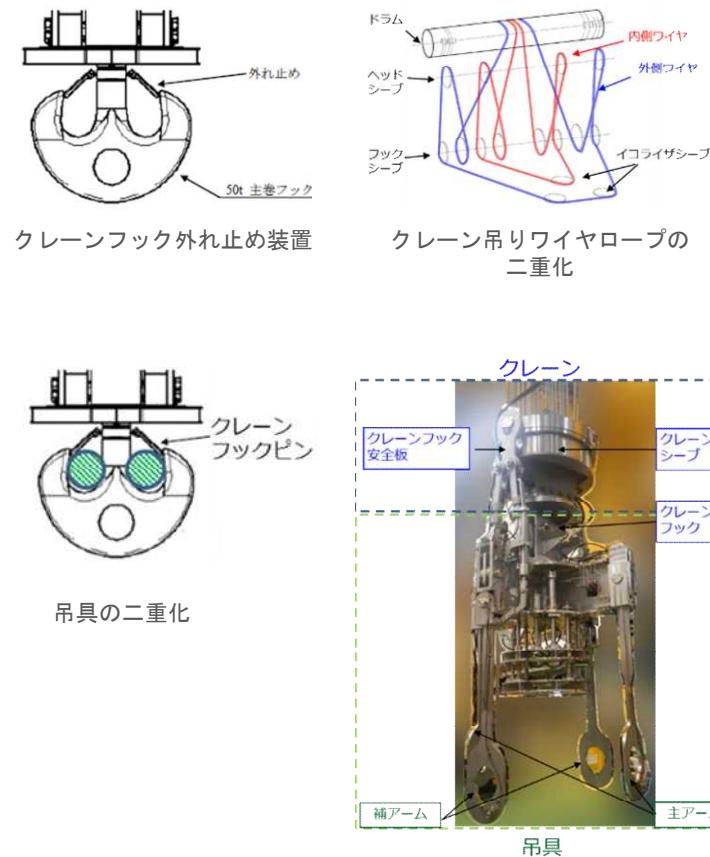
## 構内用輸送容器

項目	内容
電源喪失時のフェイルセーフ ①	クレーンフックは外れ止め装置を有する構造。
電源喪失時のフェイルセーフ ②	クレーン巻上装置は電源喪失時にブレーキで保持する構造。
ワイヤロープの二重化	クレーン吊りワイヤロープの二重化。
耐震設計	燃料輸送容器移送中に、万が一地震が発生しても落下に至らないことを確認。
吊具の二重化 (クレーンと吊具の取付け)	クレーンフックと吊具をクレーンフックピン2本で接続。 さらに、クレーンシーブと吊具をクレーンフック安全板とボルトで接続。 また、荷重はクレーンフックが受けており、クレーンフック破損時にシーブで荷重を受ける。
吊具の二重化 (吊具と構内用輸送容器の取付け)	吊具と構内用輸送容器を主アームと補アームで接続。 荷重は主アームで受けており、主アーム破損時に補アームで荷重を受ける。

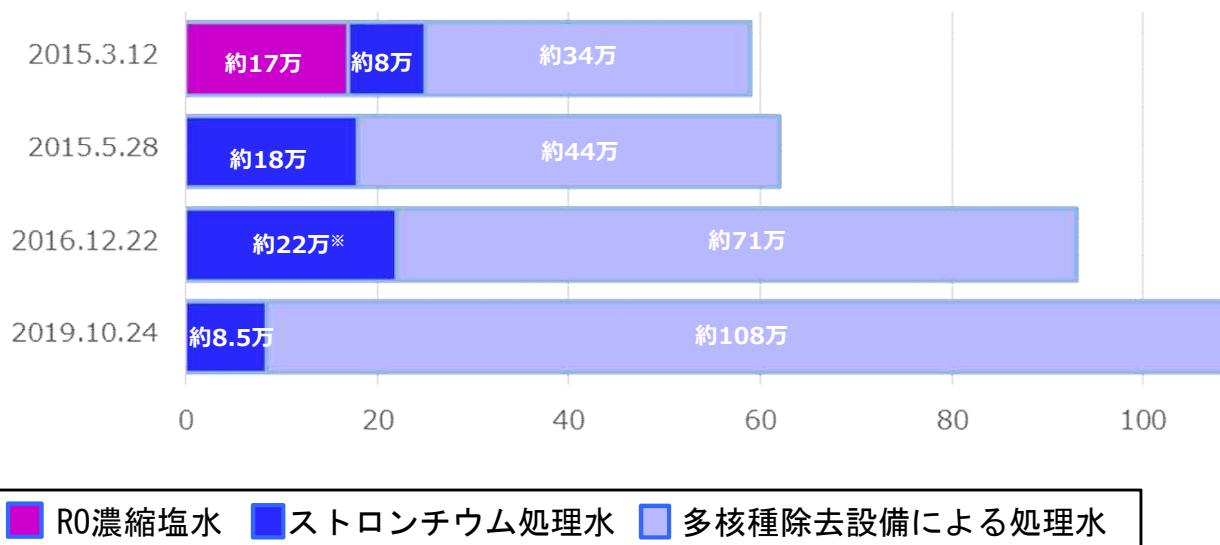
# 汚染水処理設備と貯蔵状況

- 2015年5月、貯蔵タンクの底に残る水を除いた、ストロンチウムを含む汚染水（RO濃縮塩水）の浄化処理を完了しました。
- 現在、セシウムとストロンチウムの濃度を先行して低減したストロンチウム処理水の多核種除去設備による浄化処理を進めています。

汚染水処理設備	多核種除去設備 (ALPS)	増設多核種除去設備 (ALPS)	高性能多核種除去設備 (ALPS)	セシウム吸着装置 によるSr除去	第二セシウム吸着装置 によるSr除去	第三セシウム吸着装置 によるSr除去
除去能力	62核種（トリチウムを除く）を告示濃度限度未満				ストロンチウム(Sr)を1/100~1/1,000	
処理能力	250m <sup>3</sup> /日×3系統	250m <sup>3</sup> /日×3系統	500m <sup>3</sup> /日	600m <sup>3</sup> /日	1,200m <sup>3</sup> /日	600m <sup>3</sup> /日

※ストロンチウム処理水が減少していない理由：  
・2016年4月以降、建屋流入量が想定よりも減少しなかったこと。  
・建屋の水位を計画的に下げていること。

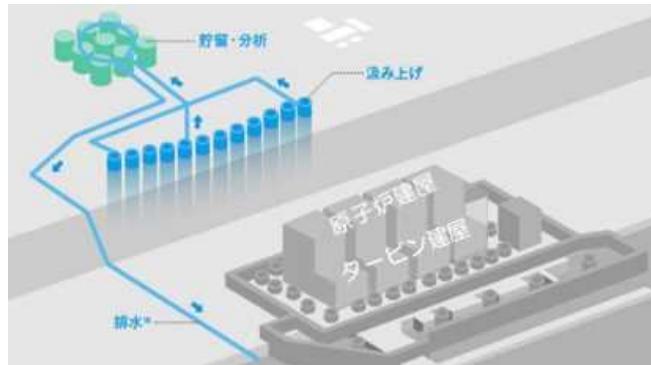
<地下水バイパスの概要>

- 2019年11月14日までに、水質が運用目標値未満であることを確認したうえで、計298回排水（総排水量511, 354 m<sup>3</sup>）。
- 全井戸について、鉄酸化細菌等の発生が認められているため、ポンプの運転状況を確認しつつ、適宜清掃・点検を実施しています。

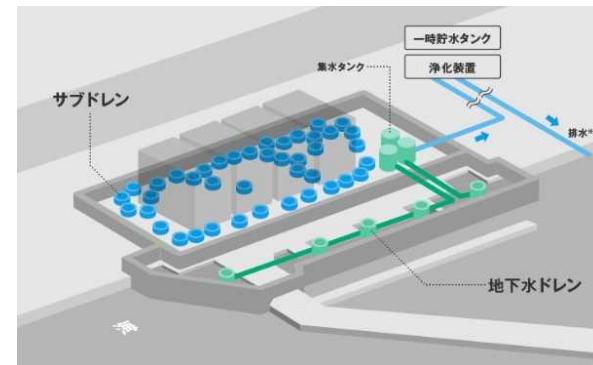
<サブドレンの概要>

- くみ上げた地下水（サブドレン）は、専用の設備により放射性物質濃度を1/1,000～1/10,000程度まで低下させ、水質基準を満たすことを確認した後、港湾内へ排水しています。
- 2019年11月14日までに、水質が運用目標値未満であることを確認したうえで、計1, 147回排水（総排水量804, 786m<sup>3</sup>）。

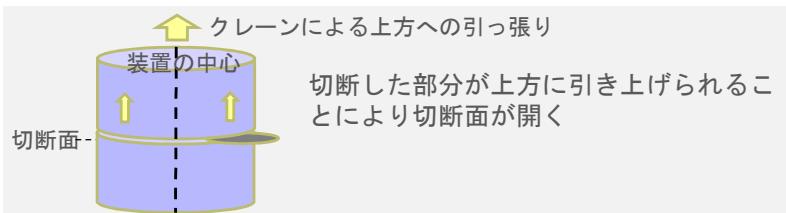
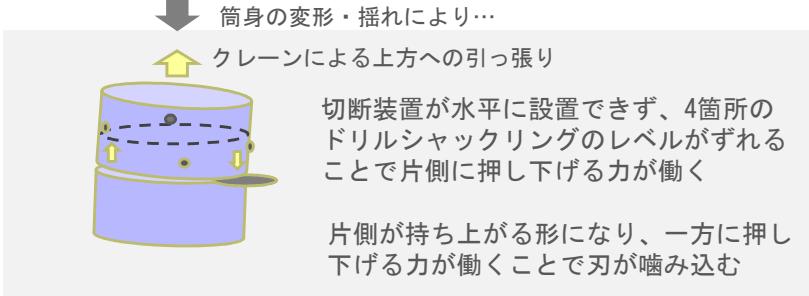
### 【原因】①

筒身の変形・揺れにより解体物の自重がチップソーに掛かり、刃が圧縮されている。

噛み込みが発生した場合、切断面が、開きやすくなるよう、ドリルを3か所とする。

- ・切断作業中にチップソーの噛み込みが数回発生し、チップソーの交換が必要と判断
- ・実切断時間は約22時間（当初計画は3~4時間）
- ・使用した刃は13枚（当初計画は4枚）
- ・建設時の内部サポート溶接跡の変形箇所上部を切断

- ①解体物の自重が切断面にかかり、チップソーの刃が圧縮されている
- ②切断面が水平方向にずれて、チップソーに曲げ応力が発生している
- ③チップソーの刃先が筒身に斜めに入り、刃先が圧縮される可能性がある
- ④チップソーの刃の摩耗に偏りがある

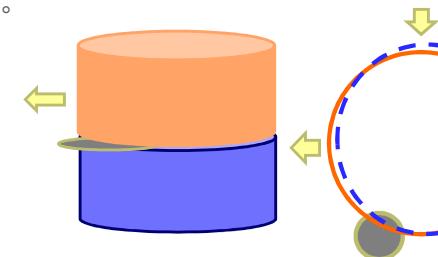
### 【原因】②

筒身の変形により筒身が切断されると、応力が開放され歪みが発生し、面外方向にズレが発生することで曲げ応力が発生する。

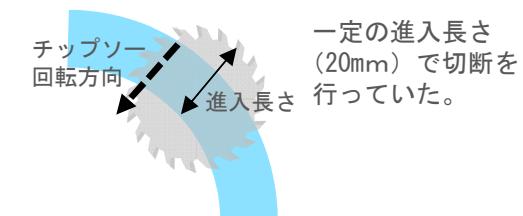
### 【原因】④

筒身に対してチップソーの進入長さを一定に保った状態で切断していたため、チップソーの刃の摩耗に偏りがあった。

刃の進入長さを変えながら切断を行う。  
⇒筒身と接触するチップの角度を変えることで刃をまんべんなく使用する。

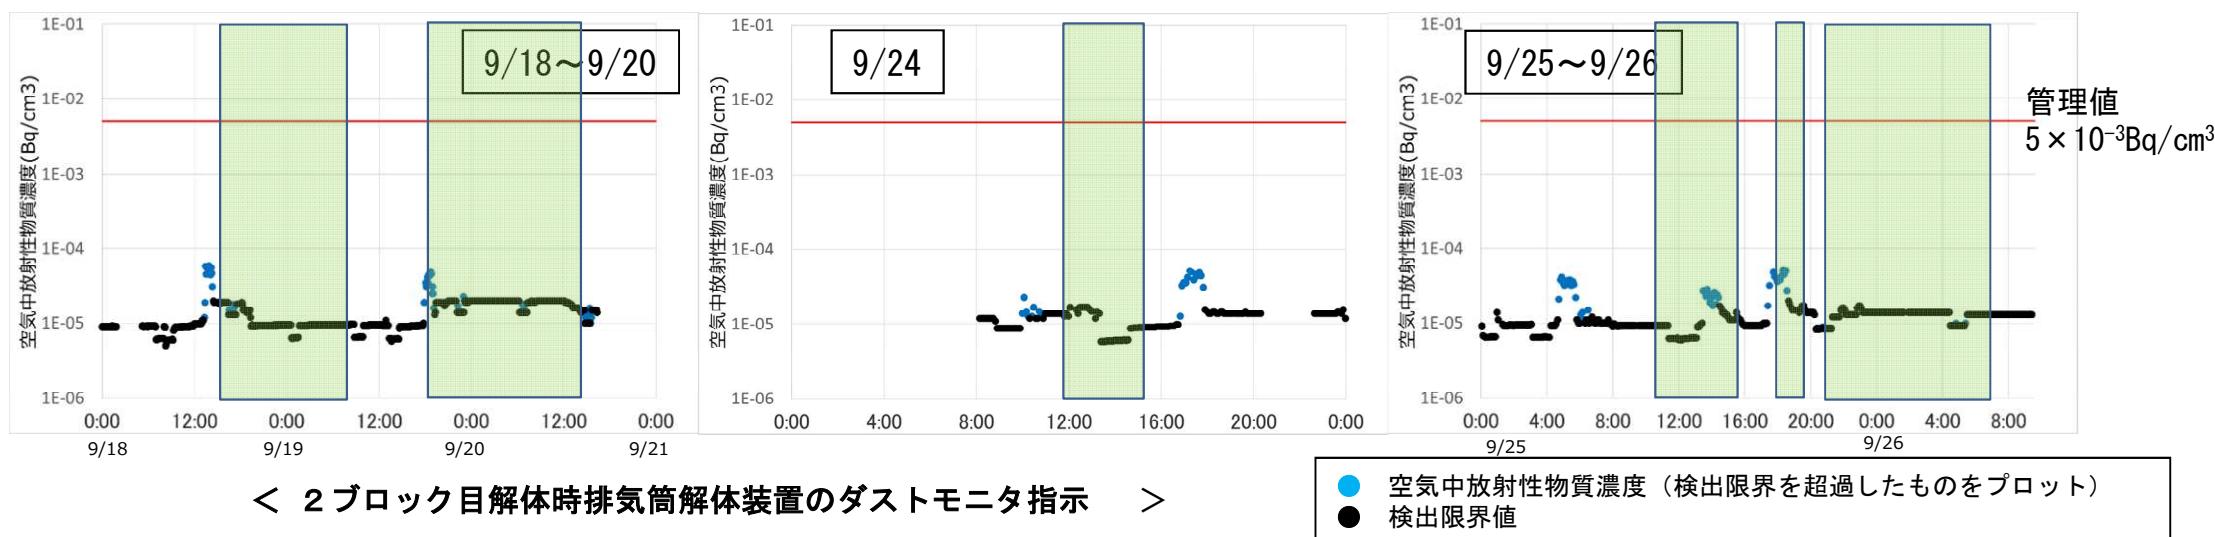
< 2ブロック目解体時排気筒解体装置のダストモニタ指示 >

- 排気筒解体装置の連続ダストモニタで、筒身切断作業中のダスト濃度を監視しています。
- 2ブロック目の筒身切断作業中（9/18～9/20, 9/24, 9/25～9/26：図中

背景部）および3ブロック目の筒身切断作業中（10/7～10/8, 10/21：図中

背景部）のダスト濃度について、管理値未満( $5 \times 10^{-3} \text{Bq}/\text{cm}^3$ )であることを確認しています。
- また、当該期間中に敷地境界においてもダスト上昇がないことを確認しています。
- 1および4ブロック解体時のダスト濃度についても、同様な結果を確認しています。

● 空気中放射性物質濃度（検出限界を超過したものをプロット）  
● 検出限界値

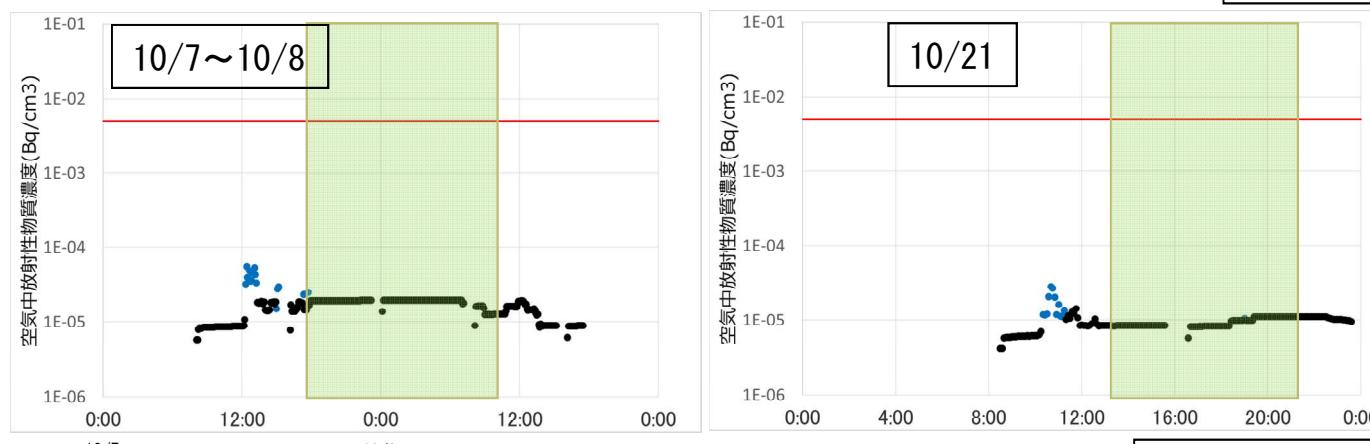
< 3ブロック目解体時排気筒解体装置のダストモニタ指示 >

管理値  $5 \times 10^{-3} \text{Bq}/\text{cm}^3$

● 空気中放射性物質濃度（検出限界を超過したものをプロット）  
● 検出限界値

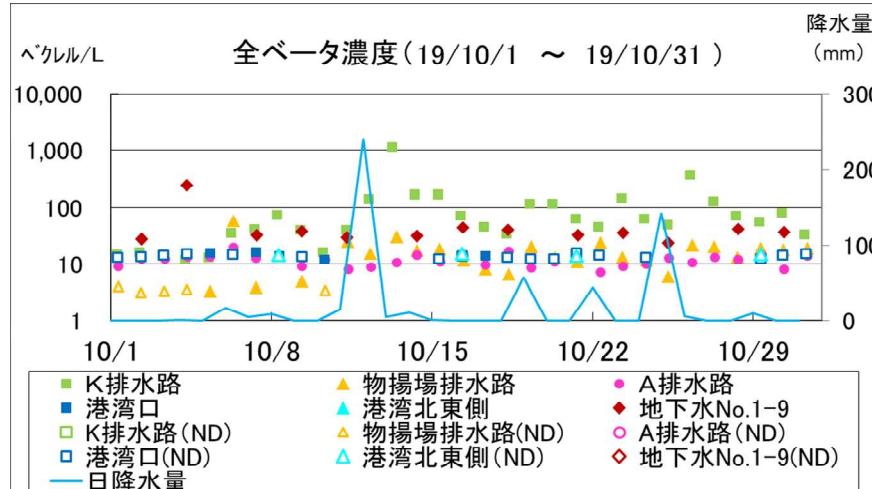
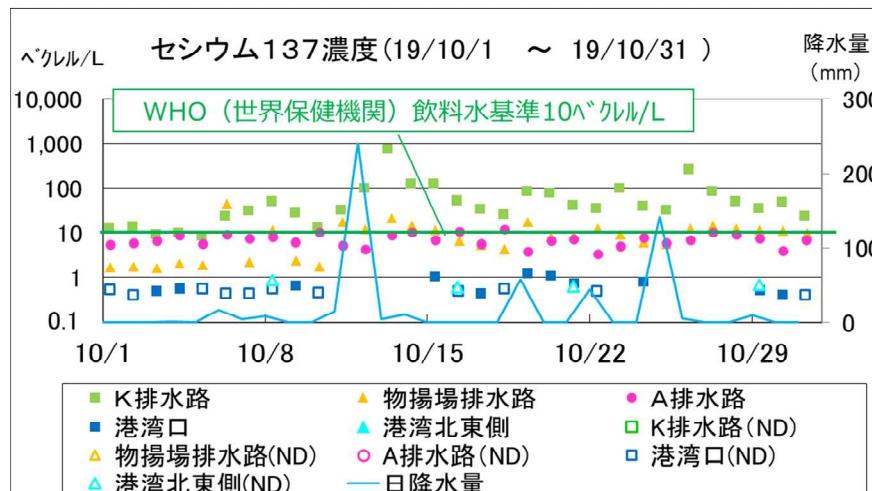
## A 水 (海水、排水路、地下水等)

- 護岸部の地下水No.1-9で、10/4に全ベータ濃度の上昇が見られたが、その後低下。
- 10月は台風19号の通過時等大雨があり、排水路において通常より大きな上昇が見られたが、降雨後は低下。

- 全ベータとは、ベータ線を放出する全ての放射性物質。カリウム、セシウム、ストロンチウム等が含まれる。
- 海水の全ベータについては、天然の放射性カリウムが約12ベクレル/L含まれている。
- (ND)は、不検出との意味で、グラフには検出限界値を記載。
- 地下水No.1-9については全ベータ濃度で監視。

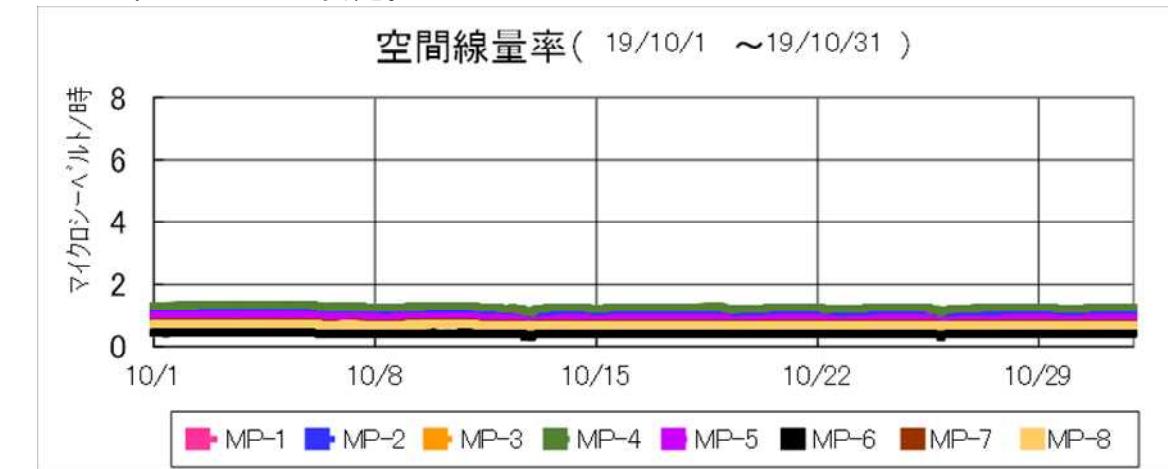
## B 空間線量率 (測定場所の放射線の強さ)

- 低いレベルで安定。

敷地境界における1時間あたりの線量率を3マイクロシーベルトとすると、例えば1ヶ月間この場所で作業を行った場合（1日あたり8時間、20日間作業をしたと仮定）の被ばく線量は約0.5ミリシーベルトになります。

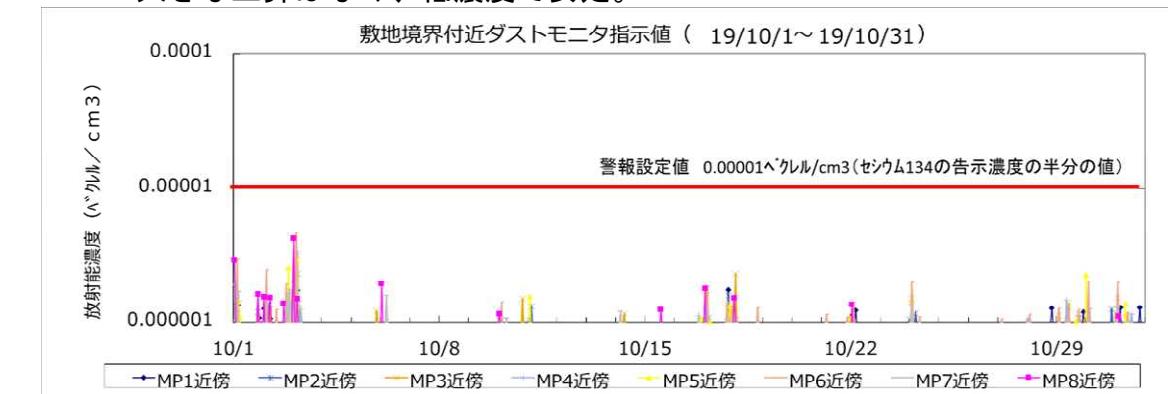
## C 空気中の放射性物質

- 大きな上昇はなく、低濃度で安定。

- 告示濃度とは、法令に基づき国が排出を認める濃度。国内の原子力施設共通の基準

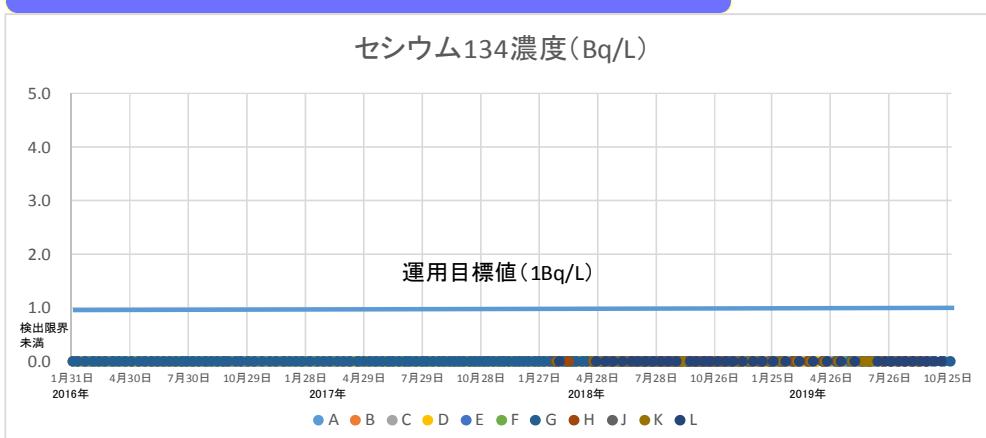
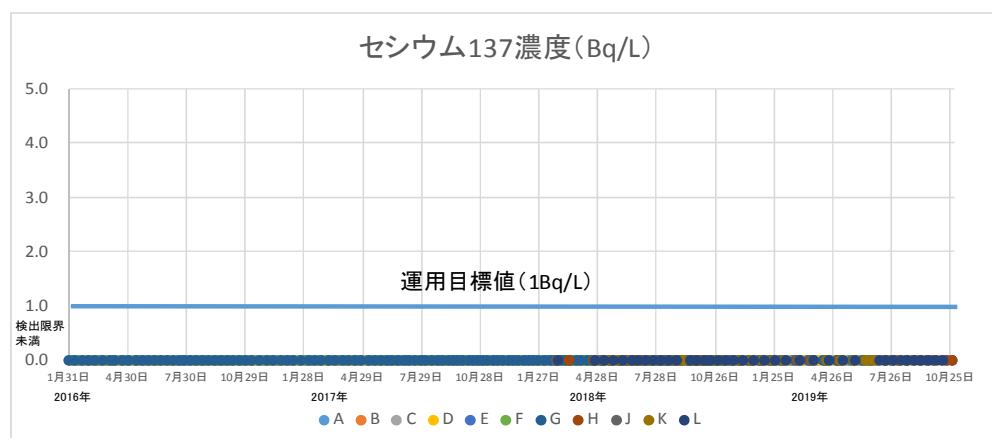
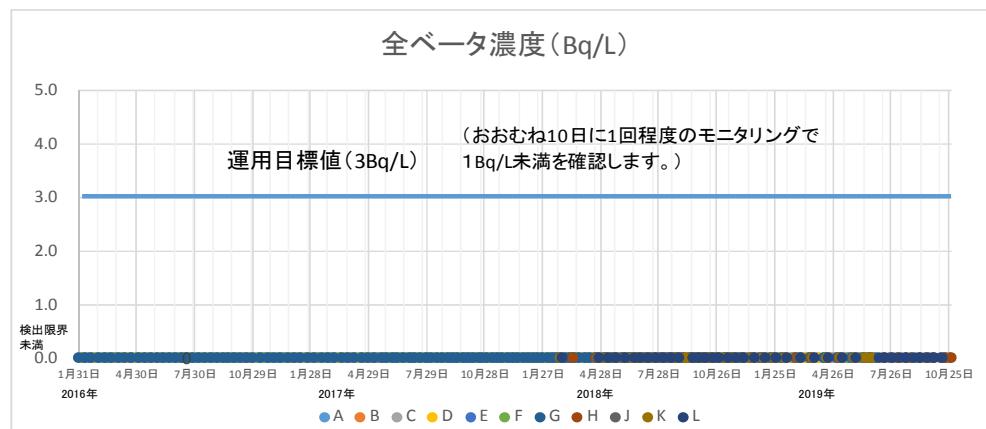
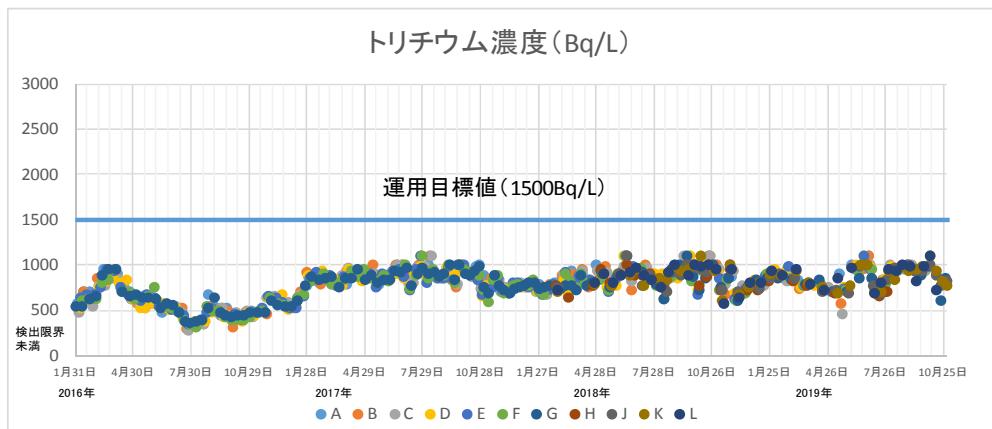
## 一時貯水タンクの分析結果（当社分析値）

- 一時貯水タンクに貯留しているサブドレン・地下水ドレンの分析結果で、セシウム134、セシウム137、全ベータ（ストロンチウム等）、トリチウムが運用目標値を下回っていること、その他ガンマ核種が検出されていないことを確認。
- 同じサンプルを第三者機関にて分析を行い、運用目標値を下回っていることを確認して、2015年9月14日から2019年10月31日までに合計1,130回、788,234m<sup>3</sup>を排水。
- 引き続き、分析結果が運用目標値を下回っていることを確認した上で排水する運用を徹底。

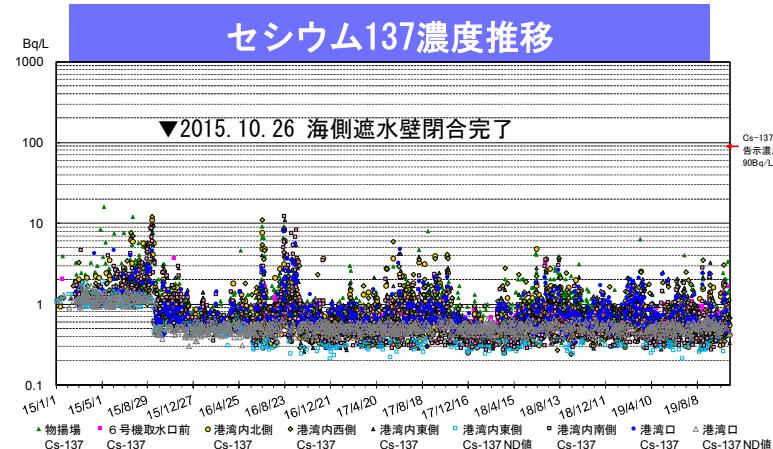
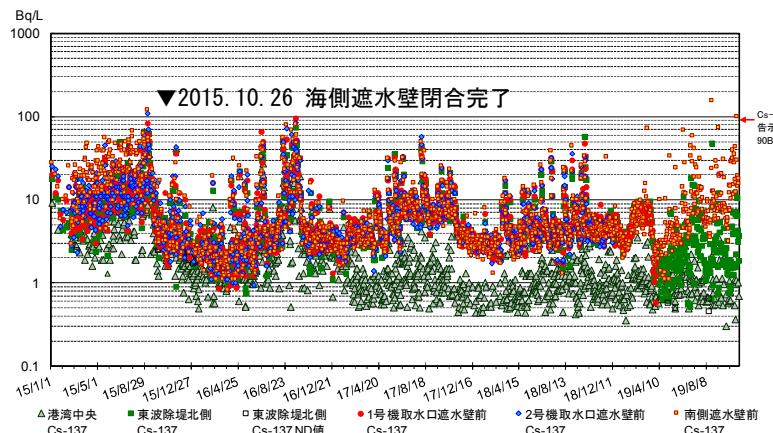
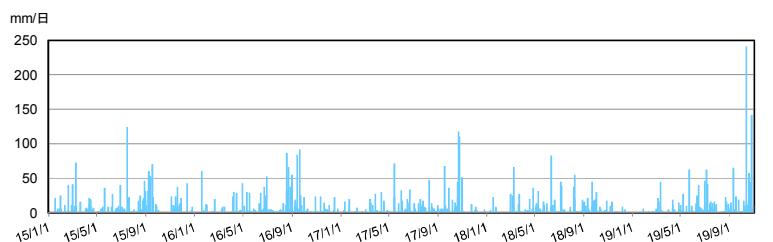
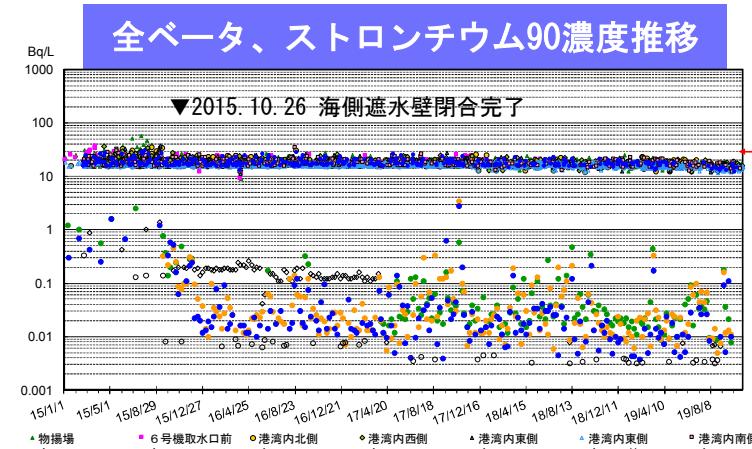
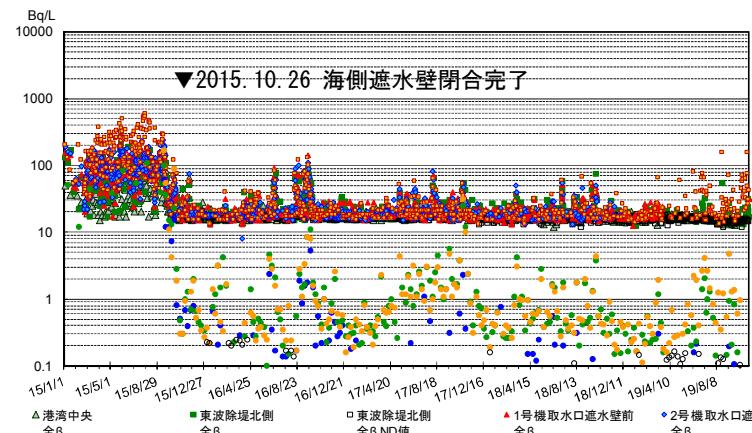
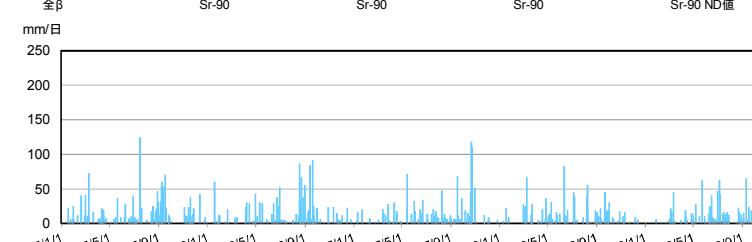
- 1~4号機開渠内の海側遮水壁外側及び港湾内海水の放射性物質濃度は、海側遮水壁の閉合により、低下が見られています。

- 台風の接近などの大きな降雨の際には、排水路での放射性物質濃度が上昇する事象が確認され、港湾内の海水についても同様に一時的に上昇する事象が確認されました。排水路への浄化材の設置や清掃などの対策を継続してまいります。
