福島第一原子力
発電所廃炉作業
取組みに関する
ご報告

2020.02.05

福島第一原子力発電所廃炉作業の概要

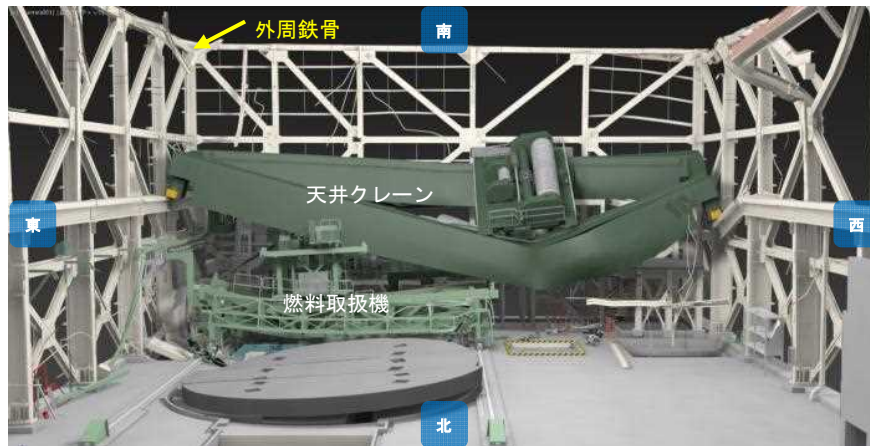
天井クレーン・燃料取扱機のイメージ図
(3Dスキャン結果と写真を基に作成、配置図A方向)

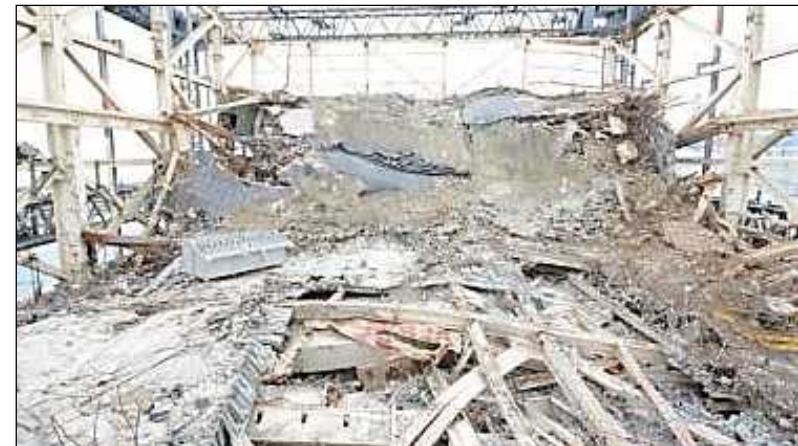
崩落屋根の状況

オペレーティングフロア北側のがれき撤去作業は、コンクリート片などの撤去が概ね完了しました。また、崩落している屋根の鉄骨撤去の事前作業として、南側鉄骨への影響を与えないよう、北側と南側の屋根鉄骨を分断する作業も完了し、北側屋根鉄骨を撤去しています。

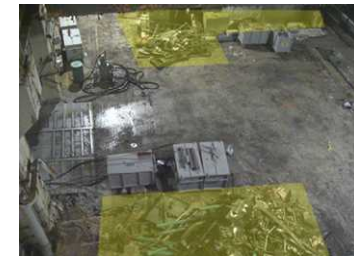
②オペフロ西側の残置物

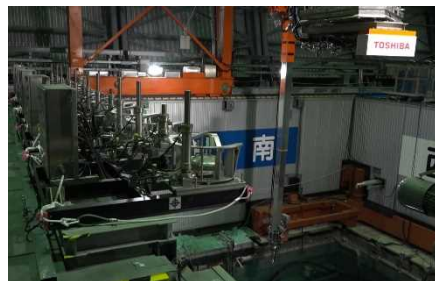
オペレーティングフロアの様子

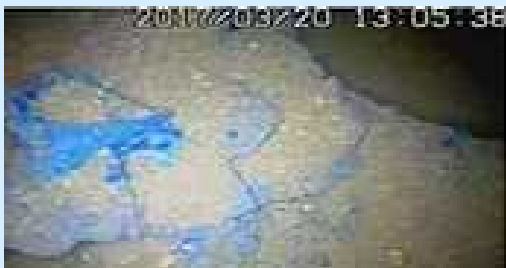
- ▶ ペDESTAL※外側は大きな損傷はみられないことを確認。また、底部、配管等には堆積物を確認しました。

ペDESTAL外側の状況

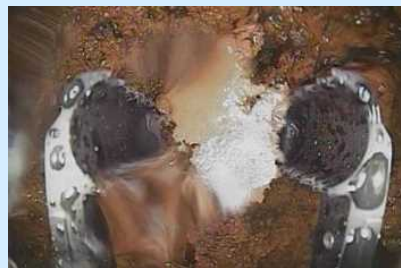
- ▶ 小石状・構造物状の堆積物を把持（はじ）して動かせること、把持できない硬い岩状の堆積物が存在する可能性があることを確認しました。また、堆積物にカメラをより接近させることで、堆積物の輪郭や大きさを推定するために必要な映像を取得することができました。

ペDESTAL内堆積物の把持状況

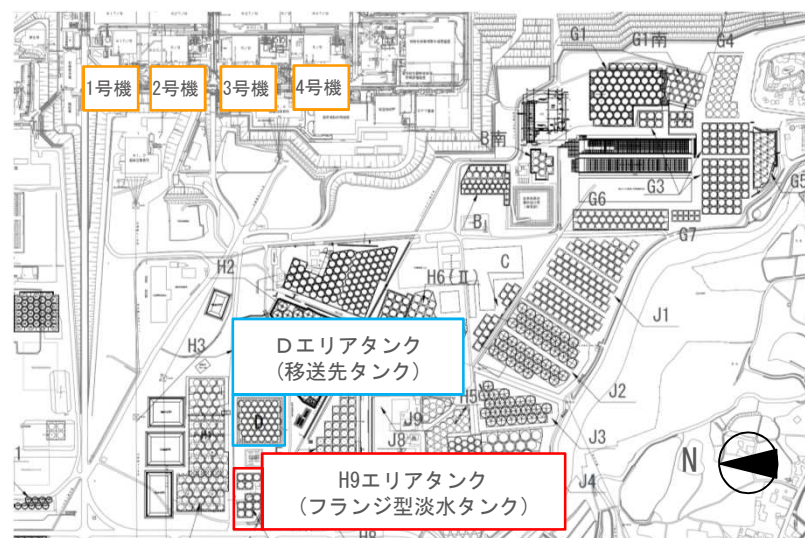
フランジ型淡水タンク及び移送先タンク配置図

フランジ型タンクに貯留している淡水 (R0処理水) については、ストロンチウム処理水が貯留されていた溶接型タンクを再利用して貯留する計画としており、移送に向けた準備を進めてきました。

実施計画変更認可に伴い、2019年11月26日から溶接型タンクへの淡水 (R0処理水) の移送を実施し、この度、12月24日に移送を完了※²しました。

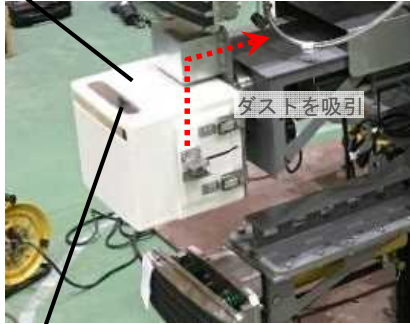
線量調査の結果から排気筒の筒身上部が高濃度で汚染している可能性は低いと想定していますが、筒身切断時には、以下の3つの対策を実施することで、ダスト飛散対策に万全を期し作業を行います。なお、現在までの切断作業においてダストモニタの値に異常はありません。

<p>ダストを吸引</p> <p>切断装置(チップソー)</p>	<p>ダストモニタ本体</p>

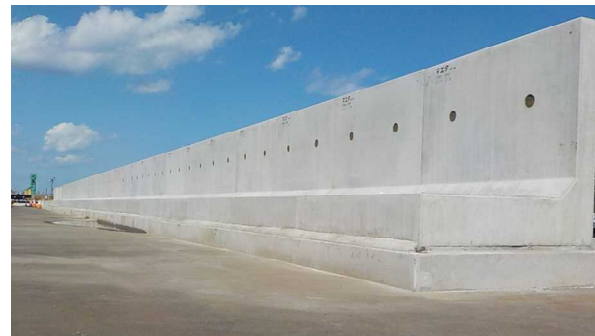
T.P. ※+8.5m盤をT.P. +9.5m盤に造成・かさ上げして、その上に鉄筋コンクリート製のL型擁壁を設置し、防潮堤高さT.P. +11mを確保します。

現地据付状況（9月25日撮影）
据付後、基礎コンクリート仕上げを行い、周辺の造成嵩上げとフェーシングを施工する
