福島第一原子力  
発電所廃炉作業  
取組みに関する  
ご報告

2020.07.28

# 福島第一原子力発電所廃炉作業の概要

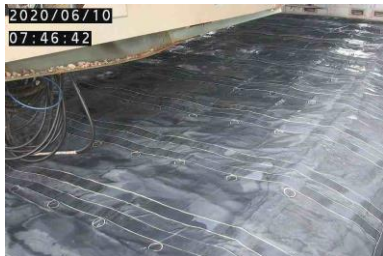
南側の崩落屋根下のがれき落下防止・緩和対策を実施しています。  
また、燃料取り出しにあたっては、原子炉建屋を覆う大型カバーを先行設置し、カバー内のがれき撤去を行う工法を採用しました。

養生バッグエア注入後の使用済燃料プールの状況(6月10日撮影)

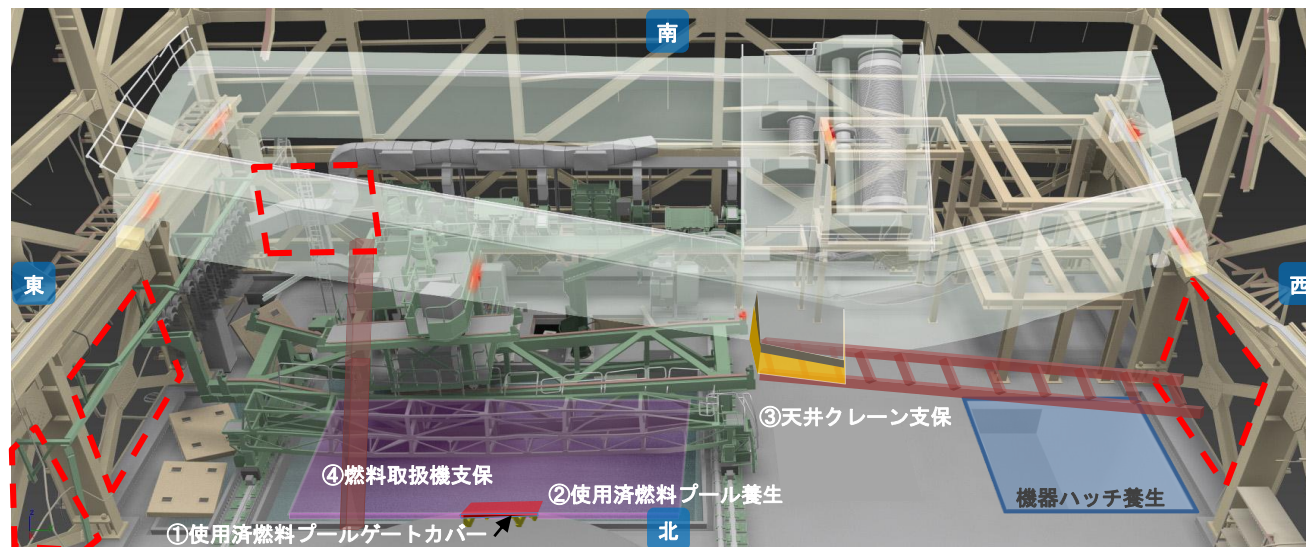
南側崩落屋根等の撤去に際し、屋根鉄骨・がれき等が使用済燃料プール等へ落下するリスクを可能な限り低減するため、以下のがれき等落下時の燃料への影響緩和対策及び天井クレーン等落下防止対策を進めています。

## ①使用済燃料プールゲート※カバー

屋根鉄骨・小がれき等がプールゲート上に落下した際のプールゲートのずれ・損傷による使用済燃料プール水位低下リスクを低減（2020年3月設置完了）

## ②使用済燃料プール養生

屋根鉄骨・小がれき等が使用済燃料プールに落下した際に燃料等の健全性に影響を与えるリスクを低減（2020年6月設置完了）

## ③天井クレーン支保 ④燃料取扱機支保

屋根鉄骨・小がれき等撤去により、天井クレーン/燃料取扱機の位置ずれや荷重バランスが変動し、天井クレーン等落下に伴うダスト飛散のリスク及び燃料等の健全性に影響を与えるリスクを低減

※ プールゲート：使用済燃料プールと原子炉ウェル（格納容器上部）の間に設けられた仕切り板。

※ Xブレース：X字型の補強鉄骨

☐☐: がれき落下防止・緩和対策を行うために干渉となるXブレース※撤去箇所

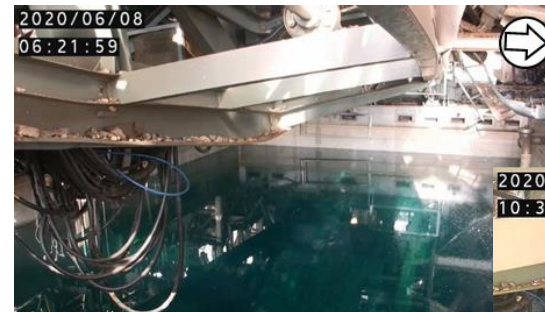
養生バック投入前の使用済燃料プールの状況

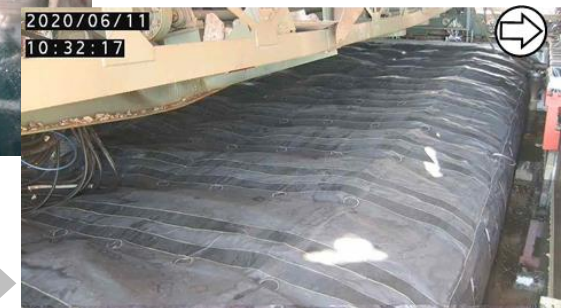
養生バックへのエアモルタル※充填が完了

- ※ ウェルプラグ：格納容器上に被せるコンクリート製の蓋。
- ※ プールゲート：使用済燃料プールと原子炉ウエル（格納容器上部）の間に設けられた仕切り板。
- ※ エアモルタル：セメント材＋水＋空気から構成している。レンガ等を接着する際に用いるペースト状のモルタルに空気を混合させたもの。エアモルタルは、軽石のように固まる。
- ※ SFP：使用済燃料プール

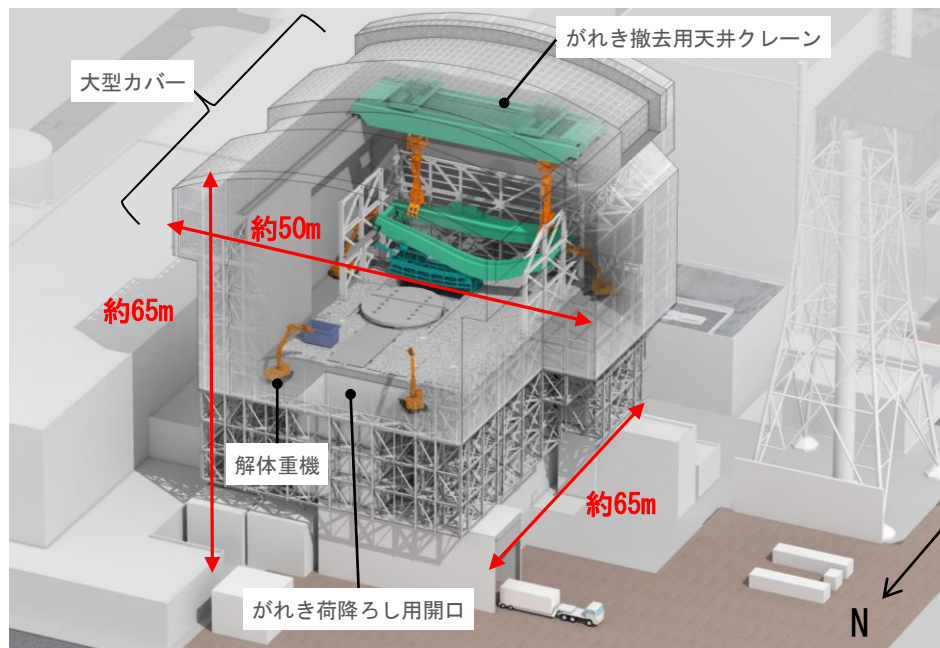
オペレーティングフロア全体を大型カバーで覆い、カバー内がれき撤去用天井クレーンや解体重機を用いて遠隔操作でがれき撤去を行う計画です。  
 がれき撤去後、オペレーティングフロアの除染、遮へいを行い、燃料取扱設備（燃料取扱機、クレーン）を設置します。  
 燃料の取り出しは、2027年から2028年開始を目指します。

がれき撤去時のイメージ図

※約65m（南北）×約50m（東西）×約65m（高さ）

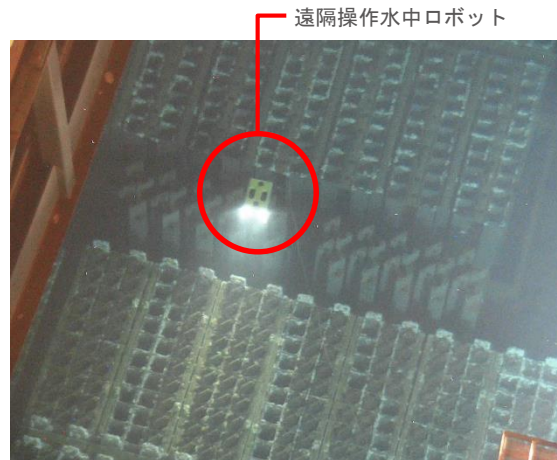
2020年6月10日、11日に使用済燃料プール内の調査を震災後初めて実施しました。調査では、遠隔操作水中ロボットを用いて、燃料や燃料ラック上部、プールゲート及び制御棒、キャスクピット等の状況を確認しました。調査の結果、燃料ラックや燃料ハンドルの損傷、制御棒の落下及び制御棒ハンガーの変形等、燃料取り出しに支障となるような状況は確認されませんでした。今後、撮影した映像を詳細に確認し、調査結果を燃料取扱設備の設計等に反映することで、2024年度から2026年度に開始予定の2号機使用済燃料プールの燃料取り出し作業に向けて、着実に取り組んでいきます。

遠隔操作水中ロボットによる調査作業の様子

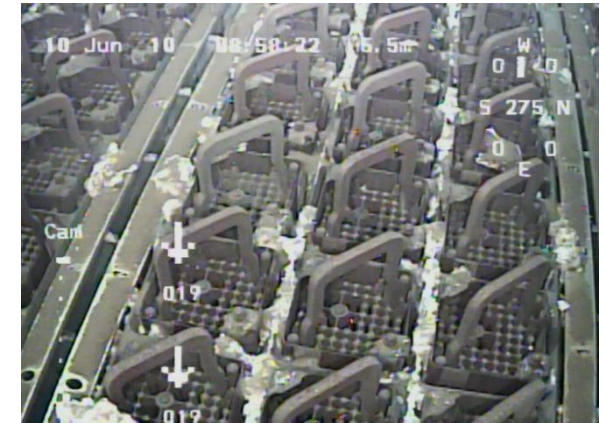
燃料ラック上の白い堆積物は、震災時の海水注入によりアルミニウム合金製の燃料ラックに生成したもので、3号機でも同様に確認されており、取り出しには支障がないと考えております。

SFP※内の燃料、燃料ラック上部の様子

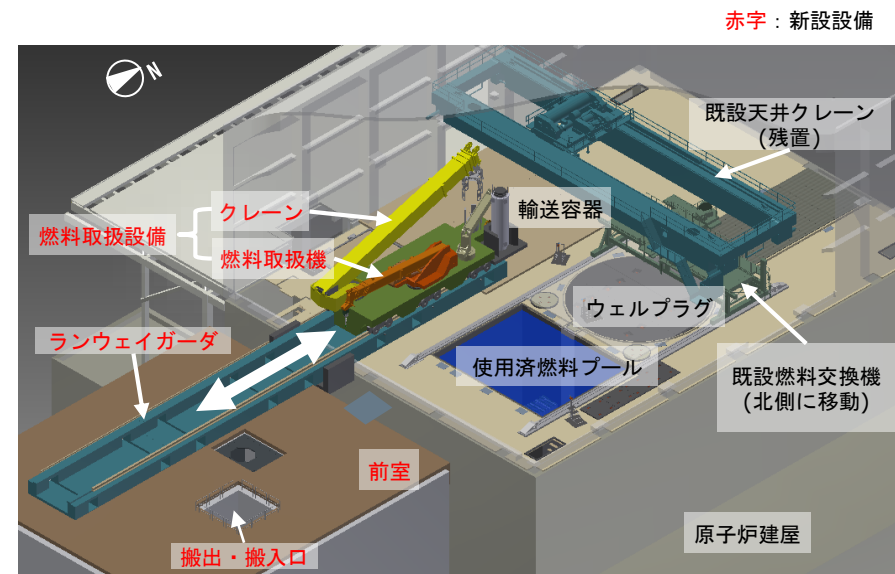
- ・原子炉建屋上部を全面解体せず、南側に構台・前室を設置した上で、南側外壁の小開口から燃料と輸送容器を取扱う計画です。
- ・燃料と輸送容器は、燃料取扱設備にて遠隔操作により取扱います。
- ・燃料取扱設備は、ランウェイガーダ※上を走行することで原子炉建屋オペレーティングフロアと燃料取り出し用構台前室間を移動します。
- ・燃料の取り出しは、2024年から2026年開始を目指します。

燃料取扱設備概念図（鳥瞰図）

※ ランウェイガーダ：燃料取扱設備が走行するためのレールを支持する構造物。

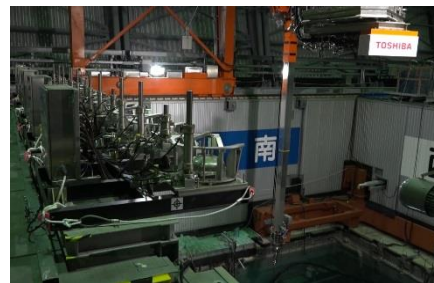
オペレーティングフロアの様子

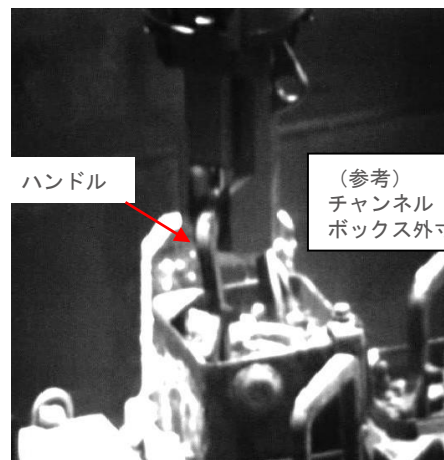
2020年5月21日、22日に、確認している16体のハンドル変形燃料のうち、変形量が比較的少ない10体について、現状の燃料取扱設備の燃料掴み具で吊り上げることができるかの確認を行いました。

- ・7体は、問題なく吊上げができること
- ・3体は、吊上げができないことを確認しました。

吊上げができなかった原因は、燃料ラックとの干渉または小さながれきによりかじり、固着していると推定しています。

吊り上げ確認を行っている様子

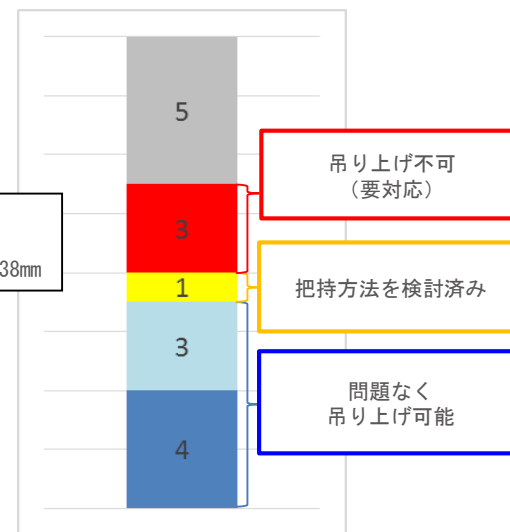
ハンドル変形燃料16体内訳

吊り上げ確認ができた7体のうち3体は、吊り上げ確認前より20mm～70mm高い位置までしか戻りませんでした。原因は、吊り上げ確認の際、小さながれきが燃料の下部に入り込んだためと推測しており、問題はないと判断しています。

また、1体は、吊り上げ前に配管との干渉が確認されたため、吊り上げ確認を実施していません。

- : 確認未実施
- : 吊り上げ不可
- : 配管干渉あり
- : 着座高い
- : 吊り上げ可

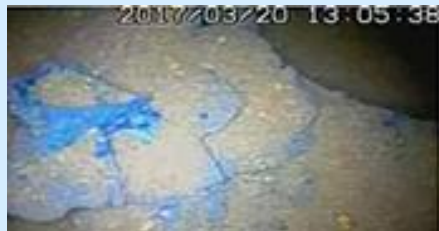
ペDESTAL外側の状況

- ▶ ペDESTAL※外側は大きな損傷はみられないことを確認。また、底部、配管等には堆積物を確認しました。

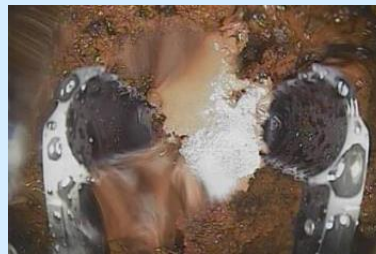
ペDESTAL内堆積物の把持状況

- ▶ 小石状・構造物状の堆積物を把持（はじ）して動かせること、把持できない硬い岩状の堆積物が存在する可能性があることを確認しました。また、堆積物にカメラをより接近させることで、堆積物の輪郭や大きさを推定するために必要な映像を取得することができました。

これまで2号機は、2019年2月に原子炉格納容器底部の堆積物接触調査を実施し、燃料デブリと思われる堆積物の一部を把持して、動かせることを確認しています。

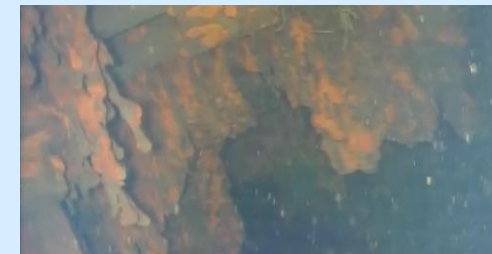
ペDESTAL内側の状況

- ▶ ペDESTAL内底部複数箇所に堆積物を確認。ペDESTAL内に制御棒ガイドチューブ等圧力容器内部にある構造物と推定される落下物を確認。さらに水面の揺らぎ状況から圧力容器の底部に複数の開口があると推定しました。また、ペDESTAL内壁面に大きな損傷は確認されませんでした。

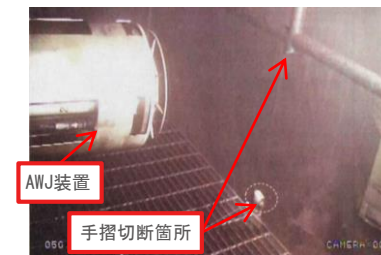
手摺（縦部）の切断状況

PCV内干渉物のうち手摺（縦部）の切断作業を6月4日に完了しました。

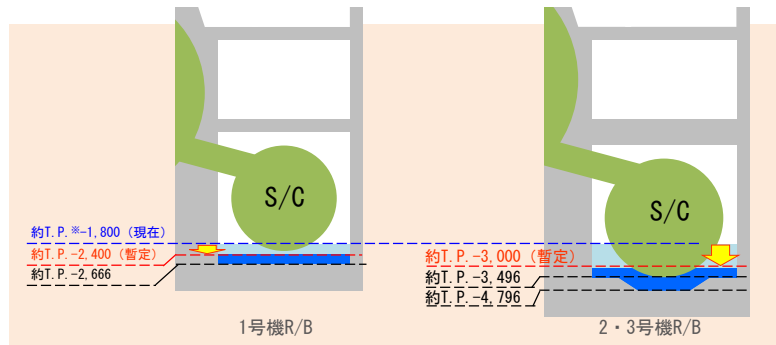
水位低下イメージ

1～3号機原子炉建屋について、2020年末の滞留水量（約6,000m<sup>3</sup>未満）から、2022～2024年度までに半分程度（約3,000m<sup>3</sup>未満）に低減する計画です。

- 原子炉建屋内滞留水は $\alpha$ 核種を含む高い放射能濃度が確認されています。現状では、滞留水濃度を監視をしつつ、汚染水処理装置の安定稼働をしておりますが、今後の水位低下によって、さらに濃度が上昇する可能性があることから、 $\alpha$ 核種対策を進めつつ、各号機、従来よりも慎重に水位低下させていきます。

R/B：原子炉建屋 HTI：高温焼却炉建屋  
PMB：プロセス主建屋 S/C：サブプレッションチャンバ

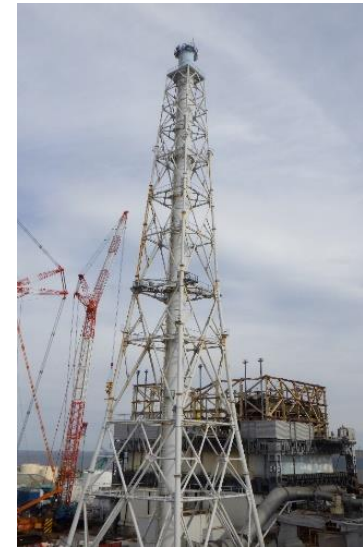
解体開始前

1・2号機排気筒は、耐震基準を満たしていますが、損傷・破断箇所があることを踏まえ、リスクをより低減するという観点から、2019年8月から排気筒上部の解体に着手し、耐震上の裕度を確保する工事を進めてまいりました。

この度、高さ約60m、23ブロックに分けた排気筒の解体が2020年4月29日に完了、5月1日には、筒身頂部へ雨水侵入防止を目的とした蓋の設置を完了しました。

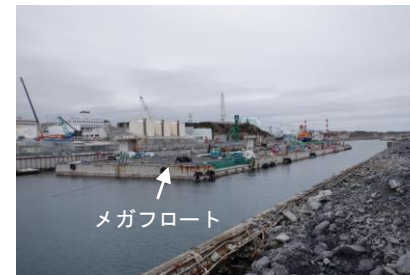
メガフロートの様子①

メガフロートは、震災により発生した5・6号機の建屋内滞留水を一時貯留するために使用していました。しかし、津波発生時に漂流物になり周辺設備を損傷させるリスクがあることから、港湾内に移設・着底しリスクを低減させるための海上工事を2018年11月12日から開始しました。

現在は、ステップ1工事である「着底マウンド※造成」、「バラスト水※処理」、「内部除染」を2020年2月26日に完了し、3月4日からステップ2工事として、メガフロートの移設・着底作業に着手しています。2020年上期中に内部充填作業を完了する予定です。

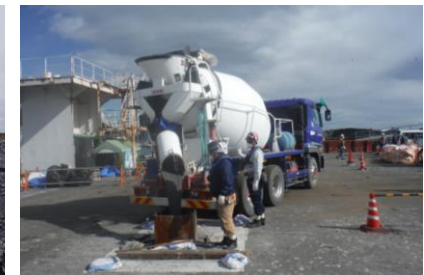
内部充填作業中

■内部充填進捗率 85% (2020年7月17日現在)
