令和5年度第7回技術検討会 質問と回答一覧

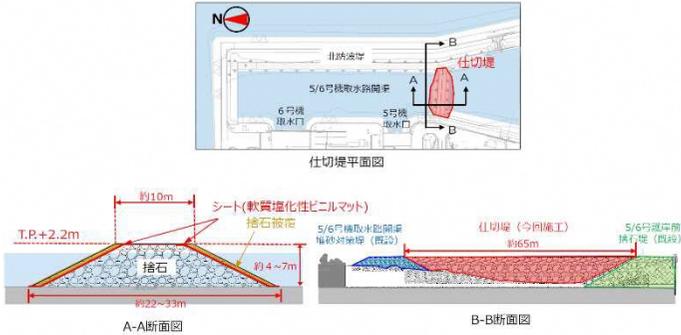
No.	スライド番号	質問・コメント	回答
20	20	<p>海底土モニタリングの測定ポイントE（仕切堤北）の濃度が上昇傾向を示す。その理由を説明してほしい。また、仕切堤の構造（断面図）を示してほしい。</p>	<p>E 点は、仕切堤近傍箇所であり堆積土砂の動きが仕切堤で留まる箇所であること、また震災後にシルトフェンスを設置していた近傍であり、1-4号機取水路開渠側からの比較的放射性物質濃度の高い砂がシルトフェンスによって捕獲された砂が、局所的に E 地点付近に集まったと推定される。</p> <p>仕切堤構造は以下の通りである。</p> <ul style="list-style-type: none"> <li>・仕切堤の天端高さはT. P. +2. 2mであり、HHWL（既往最高潮位：T. P. +1. 15m）の条件よりも高く、1～4号機側からの海水の流入は抑制できる。</li> <li>・シート仕様：軟質塩化ビニル製マット、t=5mm</li> </ul>
