福島第一原子力発電所

4号機使用済燃料プールからの 燃料取り出しについて

2014年4月

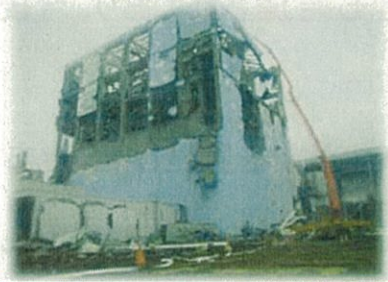
事故時の4号機

- 建屋上部のガレキを取り除き、外壁や屋根をパネルで覆って、燃料を使用済燃料プールから燃料を取り出すための準備を整えました。2013年11月18日から作業を開始しております。

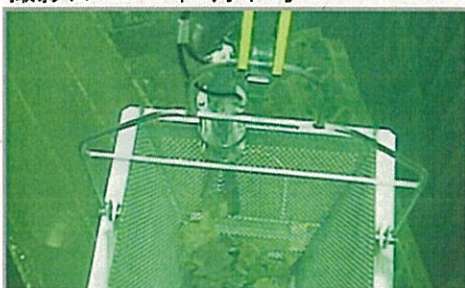
落下がれき撤去作業
撮影日：2013年9月下旬

大きなガレキは撤去し終わり、微少なガレキは燃料取り出し作業と並行しながら撤去します。

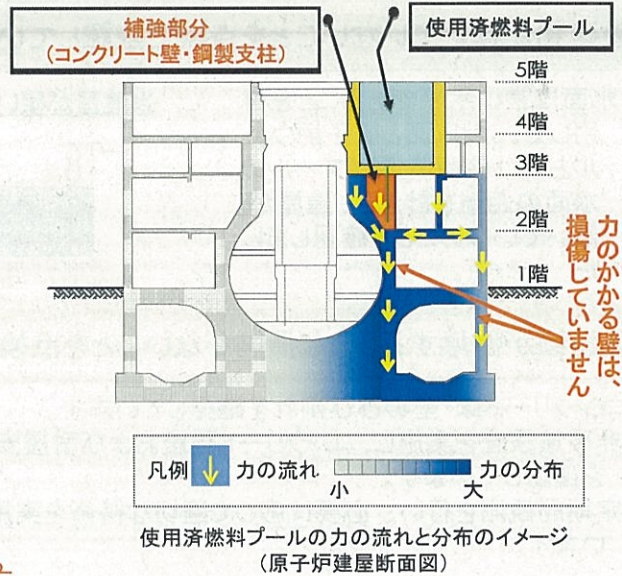
- ・プールは、厚さ約140~185cmの鉄筋コンクリート製で、更に厚さ約6mmのステンレス鋼板で内張りされています。
- ・プールの側面や底面を貫通する配管や水抜き用の穴はありません。

- ・プール底部を補強しました。
 プール底部に鋼製支柱を設置後、コンクリートを流し込んで、コンクリート壁を構築。

※万が一水が抜けても、それを補う給水が出来る設備を用意しています。

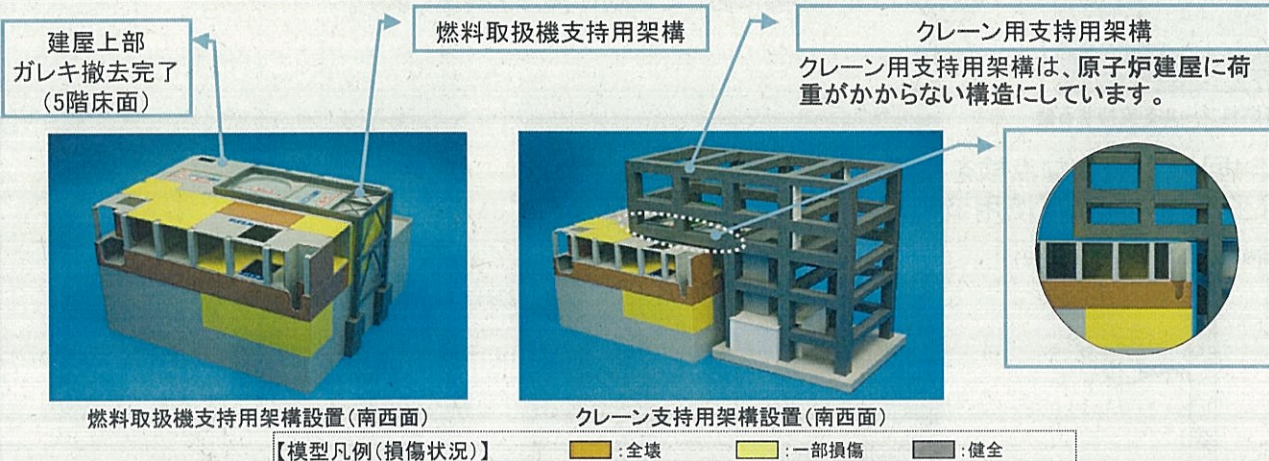
- 取り出し設備を支えるための骨組みを設置し、建物に設備の重さをかけずに作業が出来る環境を整備しています。

(クレーン用支持用架構は構造上、建屋に荷重がかかりません)

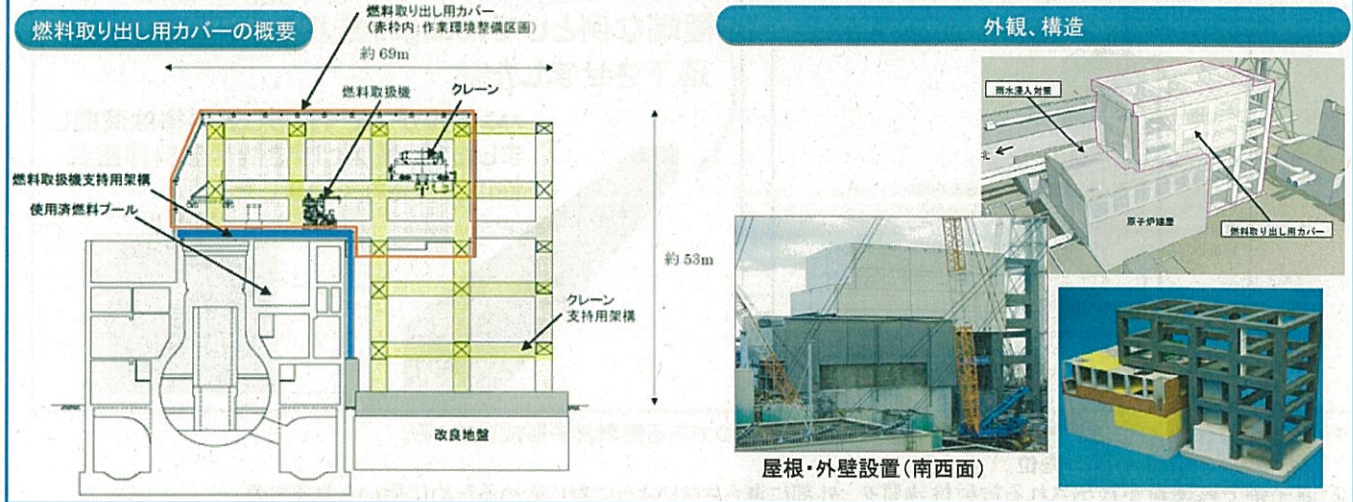
放射性物質の飛散・拡散を抑制するために「燃料取り出し用カバー」を設置します。
燃料の取り出し・輸送容器等への移動は、放射線を遮蔽するため、全て水中で実施します。

●カバー内は換気設備を設置しますが、フィルタユニットを通して、外部への排気を行い、カバー内の放射性物質の大気への放出を抑制します。

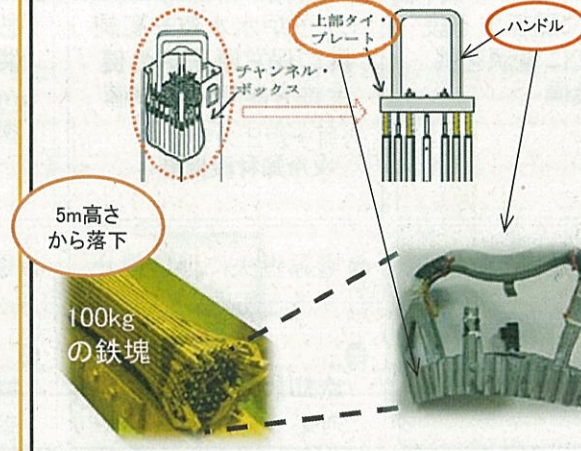
落下ガレキ衝突試験結果

ハンドル・上部タイプレートに衝突

燃料集合体の膨張スプリングに
衝撃影響

燃料被覆管への衝撃伝達

ハンドル・上部タイプレートの変形量から
燃料の損傷具合を確認可能

- * ハンドルが大きく変形、燃料棒は湾曲
- * 吊り上げ性能や燃料棒密封性は確保

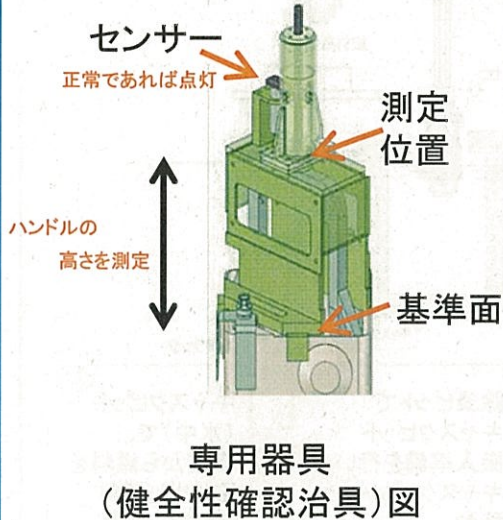
＜燃料の損傷有無を見分ける手法＞

「燃料」の損傷は、「上部タイプレート」の変形の有無で確認ができます。
 下記の専用治具を製作し、ガレキによる影響が懸念される範囲の燃料は取り出し作業前に
 形が変わっていないかを確認しながら慎重に取り出します。

ハンドルの高さが基準値以内かどうかを確認します。
 ハンドルが変形しているものは
 燃料自体も損傷している可能性が考えられます。

約10度ハンドルが曲がっていると確認治具の枠に入らないため、入らない場合は、変形していると判断します。

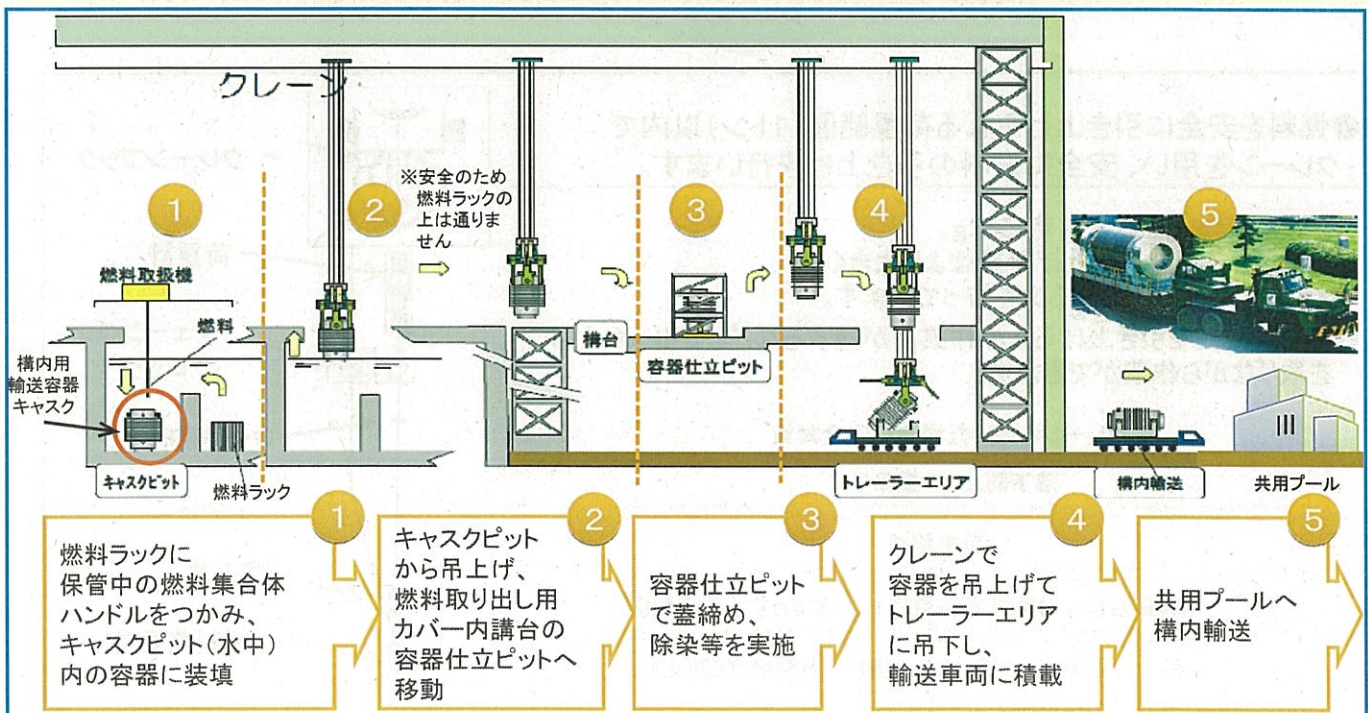
従来から行っている燃料取扱いと同様の構造・設計、安全性を有する設備を用いて、
 構内輸送を安全に実施いたします。これまでキャスクピットの移動は
 当社において1200回以上行われてきた実績のある作業です。

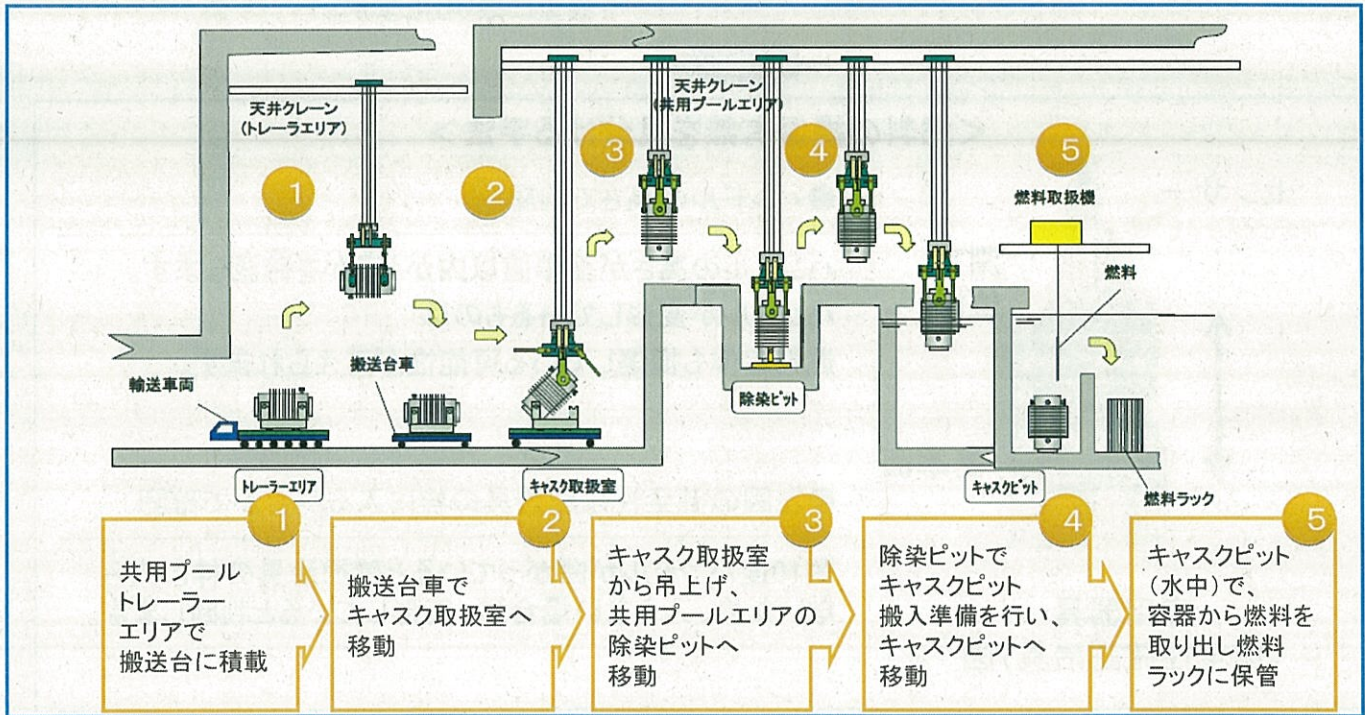
従来から行っている燃料取扱いと同様の構造・設計、安全性を有する設備を用いて、共用プール内でも、安全に燃料取扱いを実施いたします。

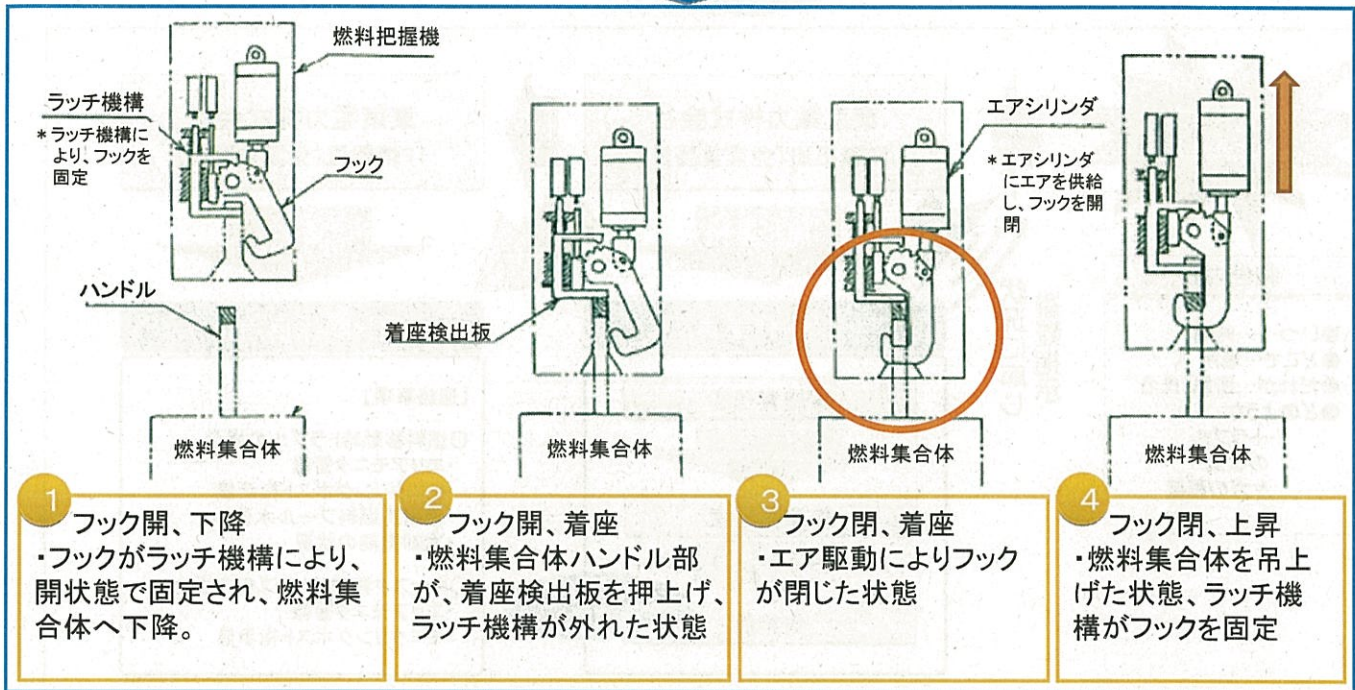
つかみ具が燃料ハンドルをしっかりとつかめていない場合は、吊り上げ動作が停止する**インターロック機能**や、「つかみ準備完了」「つかみ完了」を確認できる操作盤等で、**燃料棒の落下防止**を行います。

* インターロック説明資料参照:P28

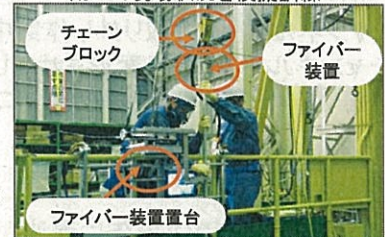
模擬設備を用いた燃料取り扱い訓練

全面マスクおよびゴム手袋を用いて現場状況を模擬訓練
