福島県
橋梁長寿命化修繕計画
(個別施設計画)

令和3年3月

令和6年9月改訂

福島県 土木部 道路管理課

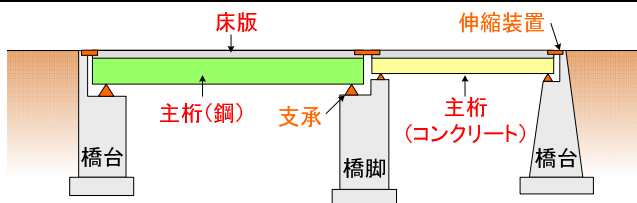
表 2.4 橋梁の部位部材区分

部位・部材区分	構造概要
上部構造(主桁、横桁、床版等)

下部工(橋台、橋脚、基礎等)	
支承部	
その他(伸縮装置、舗装、高欄等)

また、橋梁の点検対象を部材ごとに区分すると、表 2.4 に示す通り上部構造、下部構造、支承部、その他に大別される。次頁以降に構造部材毎の点検箇所と損傷例を示す。

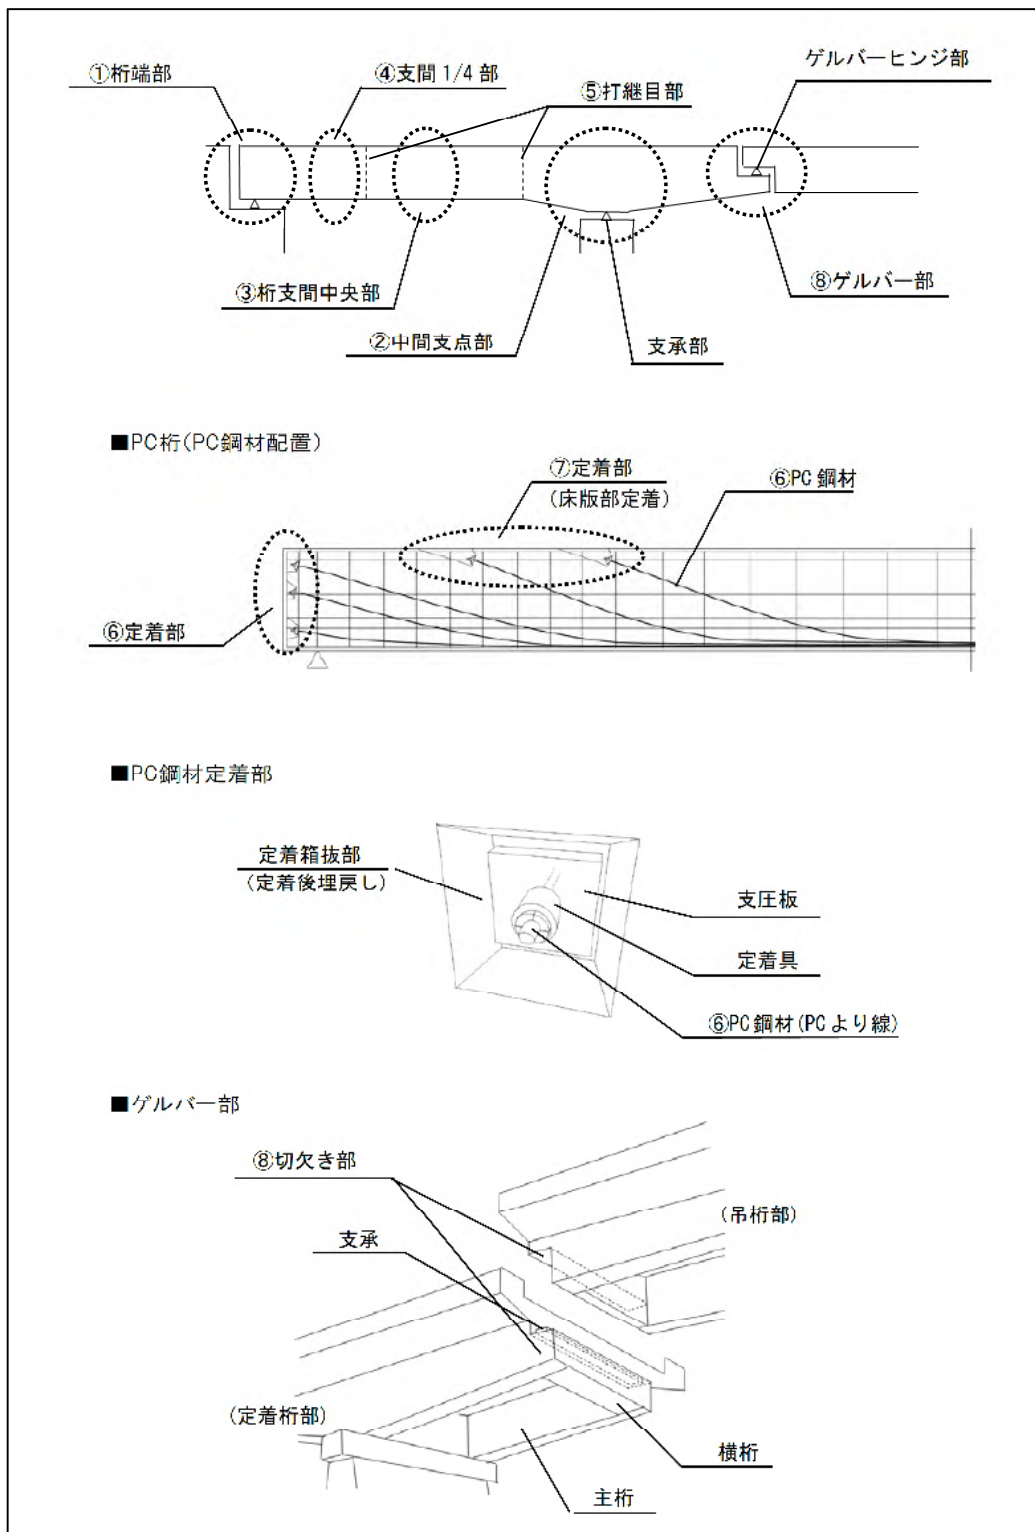
図 2.3 上部構造(コンクリート橋:RC・PC)の点検箇所(1/2)

図 2.3、図 2.4、表 2.5 にコンクリート橋の点検箇所と損傷例を示す。

主な着目箇所	着目のポイント
①桁端部	<ul style="list-style-type: none"> ■狭隘な空間となりやすく、高湿度や塵埃の堆積など劣化環境が厳しい場合が多い。特に支承高さが小さい場合には桁下や下部工上面の視認が困難な場合がある。 ■伸縮装置部からの漏水などが生じやすい。 ■支承部は大きな応力を受けやすく、地震時にひびわれなどの損傷を生じやすい。
②桁中間支点部	<ul style="list-style-type: none"> ■狭隘な空間となりやすく、高湿度や塵埃の堆積など劣化環境が厳しい場合が多く、鉄筋の腐食を伴う損傷が進行しやすい。 ■支点部であり、桁端部同様に、大きな応力を受けやすく、ひびわれなどの損傷を生じやすい。
③桁支間中央部	<ul style="list-style-type: none"> ■大きな応力が発生する部位であり、ひびわれなどで部材が大きく損傷すると落橋など致命的な影響が懸念される。 ■PC 鋼材や鉄筋などの内部鋼材の腐食に伴うひびわれや、錆汁による変色が見られることがある。
④支間 1/4 部	<ul style="list-style-type: none"> ■ウェブ厚が薄く、鉄筋の曲げ上げによる鉄筋量が少ない部分でありせん断ひびわれが生じやすい。
⑤打継部・後打部・目地部	<ul style="list-style-type: none"> ■境界部でひびわれが生じるなど、連続性や一体性が損なわれていることがある。 ■貫通ひび割れがあると漏水や著しい石灰分の析出が生じている場合がある。
⑥PC 鋼材	<ul style="list-style-type: none"> ■グラウト未充填箇所がある場合、PC鋼材に著しい腐食が生じやすく、鋼材の破断に至ることがある。 ■PC鋼材に破断が生じた場合、蓄積されていたひずみが開放され、PC鋼材が突出する場合がある。 ■コンクリート内部の腐食や断面欠損は、外観目視のみで発見することは困難な場合がある。 ■PC 鋼材位置近傍や間詰部のコンクリートの漏水や石灰分の析出などから、内部の PC 鋼材へ水の影響が疑われる場合がある。

⑦定着部	<ul style="list-style-type: none"> ■応力集中によりひびわれが生じやすい。 ■上縁定着部は、PC鋼材への水の侵入経路になりやすい一方で、舗装下になり外観からは異常が確認できないことが多い。 ■定着部およびその周囲のコンクリートの劣化状況や鋼部材の腐食状況から、コンクリート内部での腐食の徴候を把握することも有効である。 ■突出の可能性が疑われる変状がある場合には、新たな突出による第三者被害のみならず、定期点検中の二次被害にも注意する必要がある。
⑧切欠部・ゲルバー部	<ul style="list-style-type: none"> ■主桁断面が急激に変化する部分(ゲルバーヒンジ部や桁切欠部等)では、応力集中によりひびわれが生じやすい。

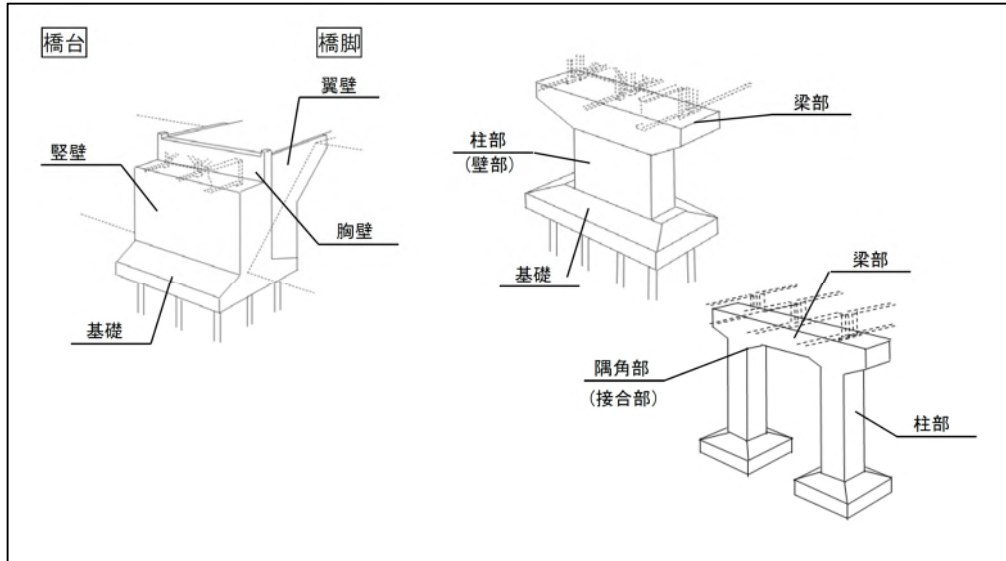
図 2.8 下部構造の点検箇所

図 2.8、表 2.8 に下部構造の点検箇所と損傷例を示す。

主な着目箇所	着目のポイント
橋台	<ul style="list-style-type: none"> ■ 雨水が直接かかる部位では、ひびわれが生じやすい。 ■ 背面からの水が供給されることから、ひびわれ部では遊離石灰や錆汁が生じやすい。 ■ 地盤の影響を直接受けることから、沈下・傾斜・移動が生じやすい。 ■ 斜面上の橋台では、下方地盤の洗掘や浸食により不安定になることがある。
橋脚	<ul style="list-style-type: none"> ■ 張出部では、雨水が直接かかるなど環境が厳しく、損傷が生じやすい。 ■ 張出付け根部の上部では、大きな応力が発生する部位であり、ひびわれが生じやすい。 ■ 支承部では、ひびわれが生じやすい。 ■ 支承部は、狭隘な空間となりやすく、高湿度や塵埃の堆積など腐食環境が厳しく、劣化も進行しやすい。 ■ 河川内では、洗掘が生じていることがある。

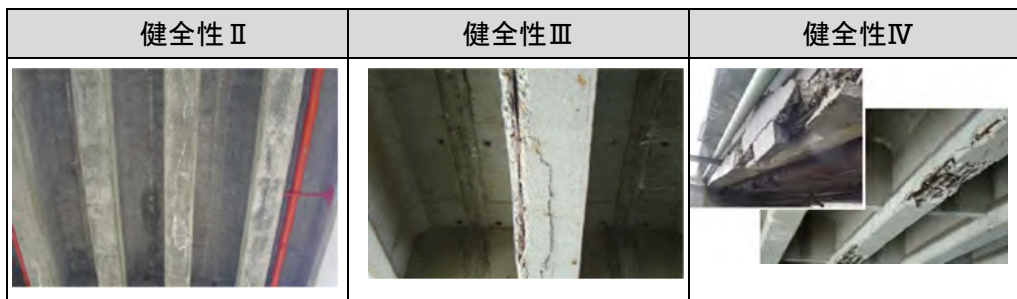
【ひびわれの事例】

○主桁等のコンクリート部材にひびわれが発生している状態。乾燥収縮や塩害を原因にひびわれが発生する。ひびわれから水分が浸透することで、コンクリート内部鉄筋の腐食が促進されると、構造安全性を著しく損なう状況となる。

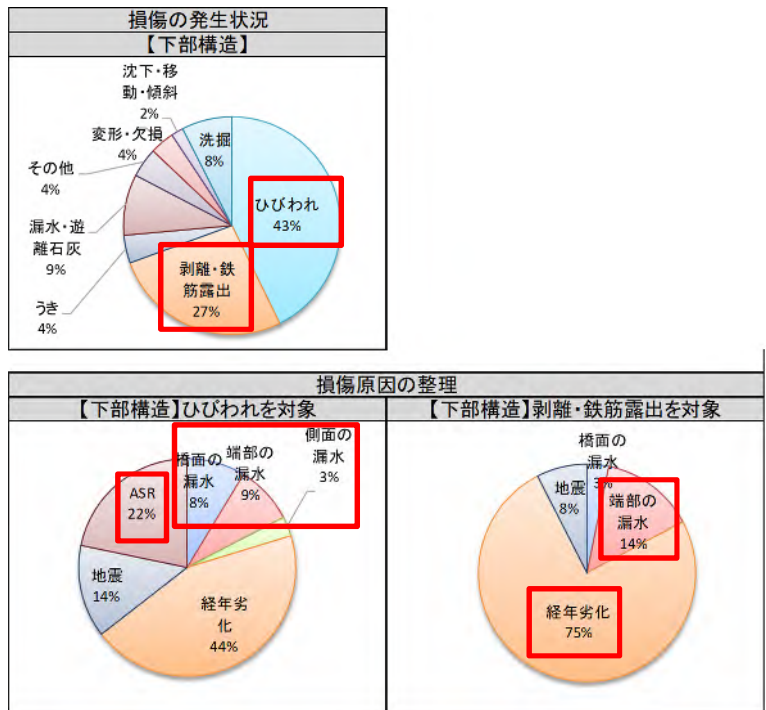
図 2.18 損傷の発生状況

e) 下部構造 ※健全性の診断Ⅲを対象

- ・下部構造においては「ひびわれ」、「剥離・鉄筋露出」が健全性の診断Ⅲと判定された損傷の大部分を占めている。また「洗掘」により健全性の診断Ⅲとなっている橋梁も存在する。
- ・損傷原因については、アルカリ骨材反応による損傷の疑いや、端部からの漏水の影響や経年劣化により損傷が発生している割合が高い。

部材	原因と対策
下部構造	<ul style="list-style-type: none"> ・かぶり不足を要因として、経年劣化により鉄筋の腐食が進行し、かぶりコンクリートの剥落が発生している。 ・端部からの水の供給により、鉄筋の腐食が進行している。 ・橋台部においてはアルカリ骨材反応の疑いのある損傷も確認されている。そのため損傷部の修繕だけでなく、漏水対策を併せて実施していくことが、予防保全型の管理に必要である。

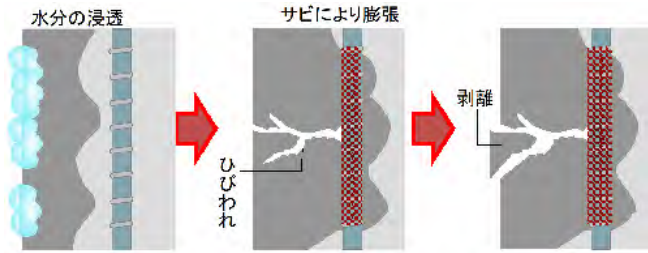
損傷事例	ひびわれ、剥離・鉄筋露出の発生

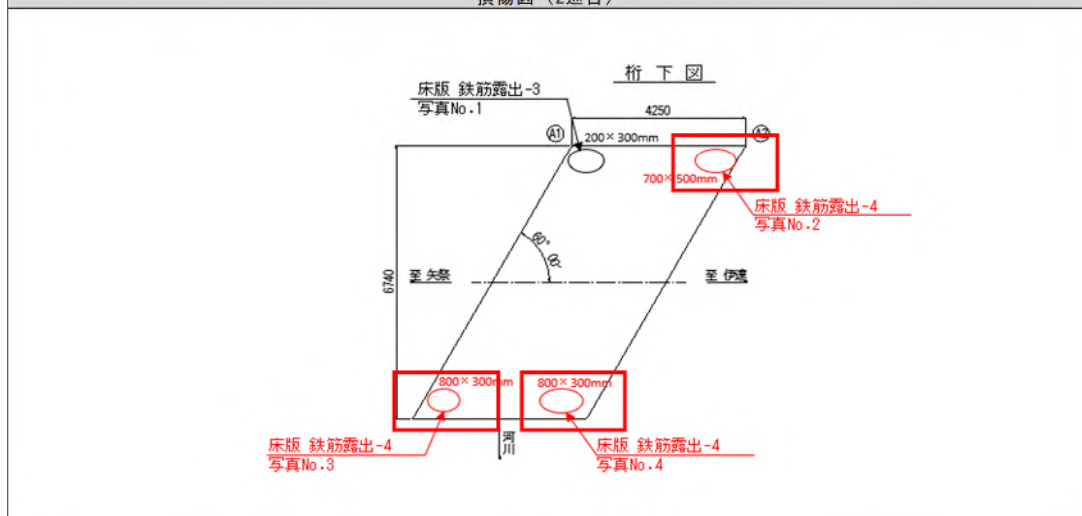
損傷図(2巡目)

点検結果									
点検回数	点検年	橋梁	主桁	横桁	床版	下部構造	支承部	その他	損傷発生状況
1巡目(橋)	H26	Ⅱ	-	-	Ⅱ	I	I	Ⅱ	床版
2巡目(径間)	R1	Ⅲ	-	-	Ⅲ	I	-	Ⅱ-2	剥離・鉄筋露出
参考2巡目(橋)	R1	Ⅲ	-	-	Ⅲ	I	-	Ⅱ	速
所見(2巡目)	床版の鉄筋露出、地覆の欠損、舗装のひびわれがみられる。鉄筋露出は主鉄筋径の腐食も著しく、速やかに補修する必要がある。								
損傷原因	損傷原因1		損傷原因2			諸元			
劣化要因	地覆からの漏水		かぶり不足			架設年	1961	橋長(m)	4.3
損傷原因	防水・排水工不良		経年劣化			径間数	1	対象径間	1
損傷発生箇所	局所		局所			上部工材料	RC橋	構造形式	床版橋

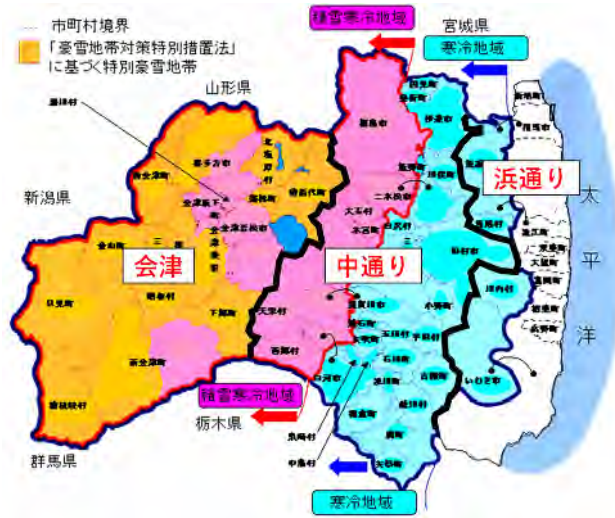
図 2.33 福島県内の積雪寒冷地域(地域別)

福島県は東北地方の南端に位置し、県土面積の85%を寒冷地域および積雪寒冷地域が占めている。冬季にはコンクリート骨材中水分の氷結膨張に起因する凍害や、車両通行のために散布された凍結抑制剤による塩害により鋼材やコンクリートが損傷を受け、劣化が進みやすい。

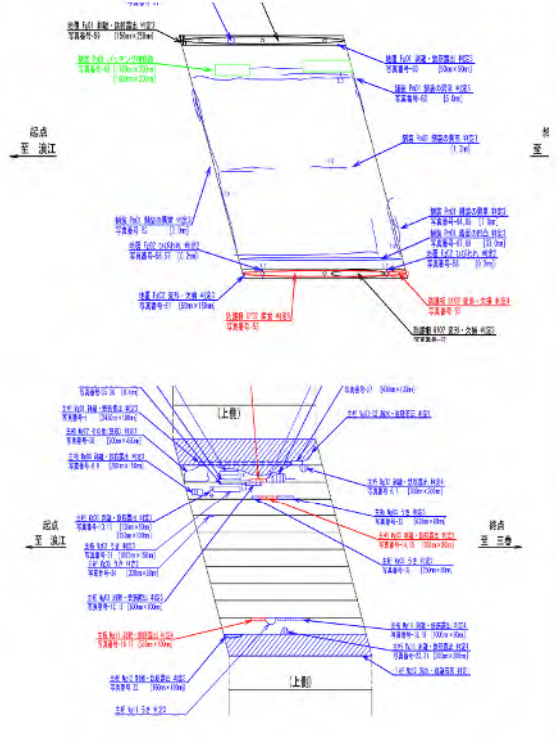
現況写真		損傷図	
<p>手順①: 損傷図・損傷写真を整理</p>

損傷写真(健全性Ⅲ)			
部材	主桁	部材	主桁
