景観に配慮した透光パネル型海岸堤防の採用と維持管理の検証について

～透光パネルのメンテナンス性の検証～

施工場所：四倉漁港海岸（志津地区） いわき市四倉町字六丁目地内

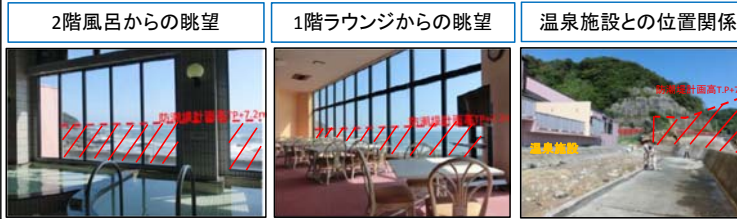
工法内容	①透光パネル			②フラップゲート		③陸開	
	アクリル板(高3.0m×幅2.0m)支柱建込	幅10.0m/1箇所 タイプ	通常時岸体は倒伏状態	横引きゲートタイプ	開閉に遠隔装置が必要	横引きゲートタイプ	開閉に遠隔装置が必要
実績	○	○	×	×	×	×	×
景観性	○	○	○	○	×	×	×
維持管理	(清掃が必要)	○	○	○	○	○	○
概算工事費	4億円	△	△	20億円	△	△	11億円
結果	実績があり、比較的安価な①透光パネルを採用。 透光パネルは規格品の中で最大のサイズ(H=3.0m、W=2.0m、t=4cm)とし、透光パネル区間延長L=約200mを整備。

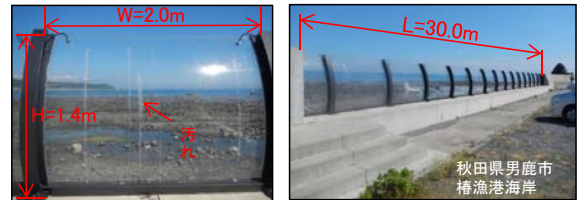
- 秋田県男鹿市の椿漁港海岸では、地元要望により平成23年度にH=1.4m、W=2.0mのアクリル板による海岸堤防L=30.0mを整備。
- 秋田県ではメンテナンスしていないため多少の汚れはあるが、海から距離があるため塩の付着は見られず、ある程度透明性は確保されていた。また、塩害によるアクリル板及び支柱の腐食は見られなかった。
- 志津地区は、堤防前面が岩礁地帯であり高潮だけでなく荒天時の波しぶきや飛沫による塩の付着が懸念されるため、**景観の確保と塩害対策のための維持管理について検討が必要。**

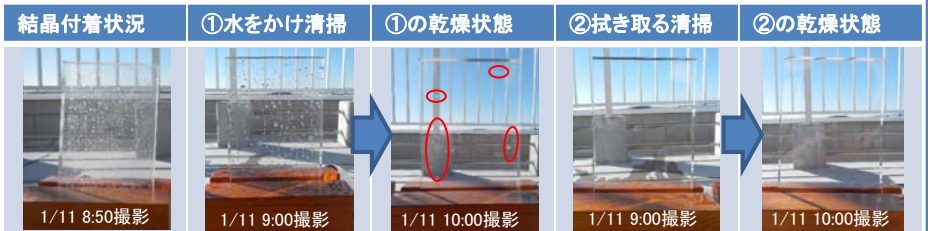
【降雨試験】
海水を吹き付け塩の結晶が付着したアクリル板を降雨にさらし、通常の降雨で結晶が流れ落ちるか検証した。
【結果】
平均降雨量3.5mm/h(最大7.5mm/h、4時間降雨)により流れ落ちたことから通常の降雨による清掃効果は期待できると考えられる。

【清掃試験】
塩の結晶が付着したアクリル板を人力で清掃する場合を想定。ペットボトルに溜めた水道水を使用し、「①水をかけて清掃」「②水をかけたあと拭き取る清掃」の2パターンについて、直後の状態と1時間後の乾燥状態について透明度及び落ち具合を検証した。
【結果】
①は乾燥後、残った水滴に含まれている塩分の一部について再結晶化がみられ、透明度は完全に確保できていない。②は乾燥後も曇りなく透明度が確保できていたが労力が①よりかかる。

- 透光パネルのメンテナンス性について
 - ・汚れや付着した塩の結晶は**平均3.5mm/h程度の降雨量で流れ落ちる**ことが判明したが、支柱部分は鋼製であり定期的な点検や維持管理が必要となる。
 - ・晴天波浪や高潮などの海象不良が合わさった場合や台風の後などについては塩の付着が著しくなることが想定され、清掃が必要になると考えられる。
 - ・清掃については、**水を拭き取る清掃により塩分が除去され乾燥後の透明度が確保できる**ことが実証できた。
- 効果的な施設管理への対応に向けて
 - ・県は施設管理者として景観確保と塩害対策のため点検や清掃を行う必要があるが、温泉施設側では景観確保のため透光パネルの清掃を県に求めている。
 - ・今回のケースでは、景観確保のために整備する施設について維持管理費用の負担が生じることとなる。一方で多くの公共土木施設が東日本大震災による災害復旧で一斉に整備されたことにより、今後の行政における維持管理費の負担増は避けて通ることのできない命題である。様々なケースにおいて、その妥当性や役割分担を検討のうえ、新たな仕組みを構築していかなければならない。本施設については、天候により様々な状態が想定されるため、今回実施した検証を踏まえ、**今後も点検方法や具体的な清掃方法について実際の施設で検討し、施設管理者と温泉施設側との役割分担を含めた管理方法について詰めていく。**
