6. 高レベル放射性汚染水を貯留している（滞留している場合も含む）建屋等

6.1.1. 現状及び中期的見通し

高レベル放射性汚染水を貯留している（滞留している場合も含む）建屋等は、集中廃棄物処理建屋のうち、高レベル放射性汚染水を貯留するプロセス主建屋、雑固体廃棄物減容処理建屋（以下、「高温焼却炉建屋」という。）と、高レベル放射性汚染水（以下、「滞留水」という。）が滞留する1～4号炉の原子炉建屋、タービン建屋（トレンチ、立坑^{注1}、コントロール建屋含む）、廃棄物処理建屋を対象とする。

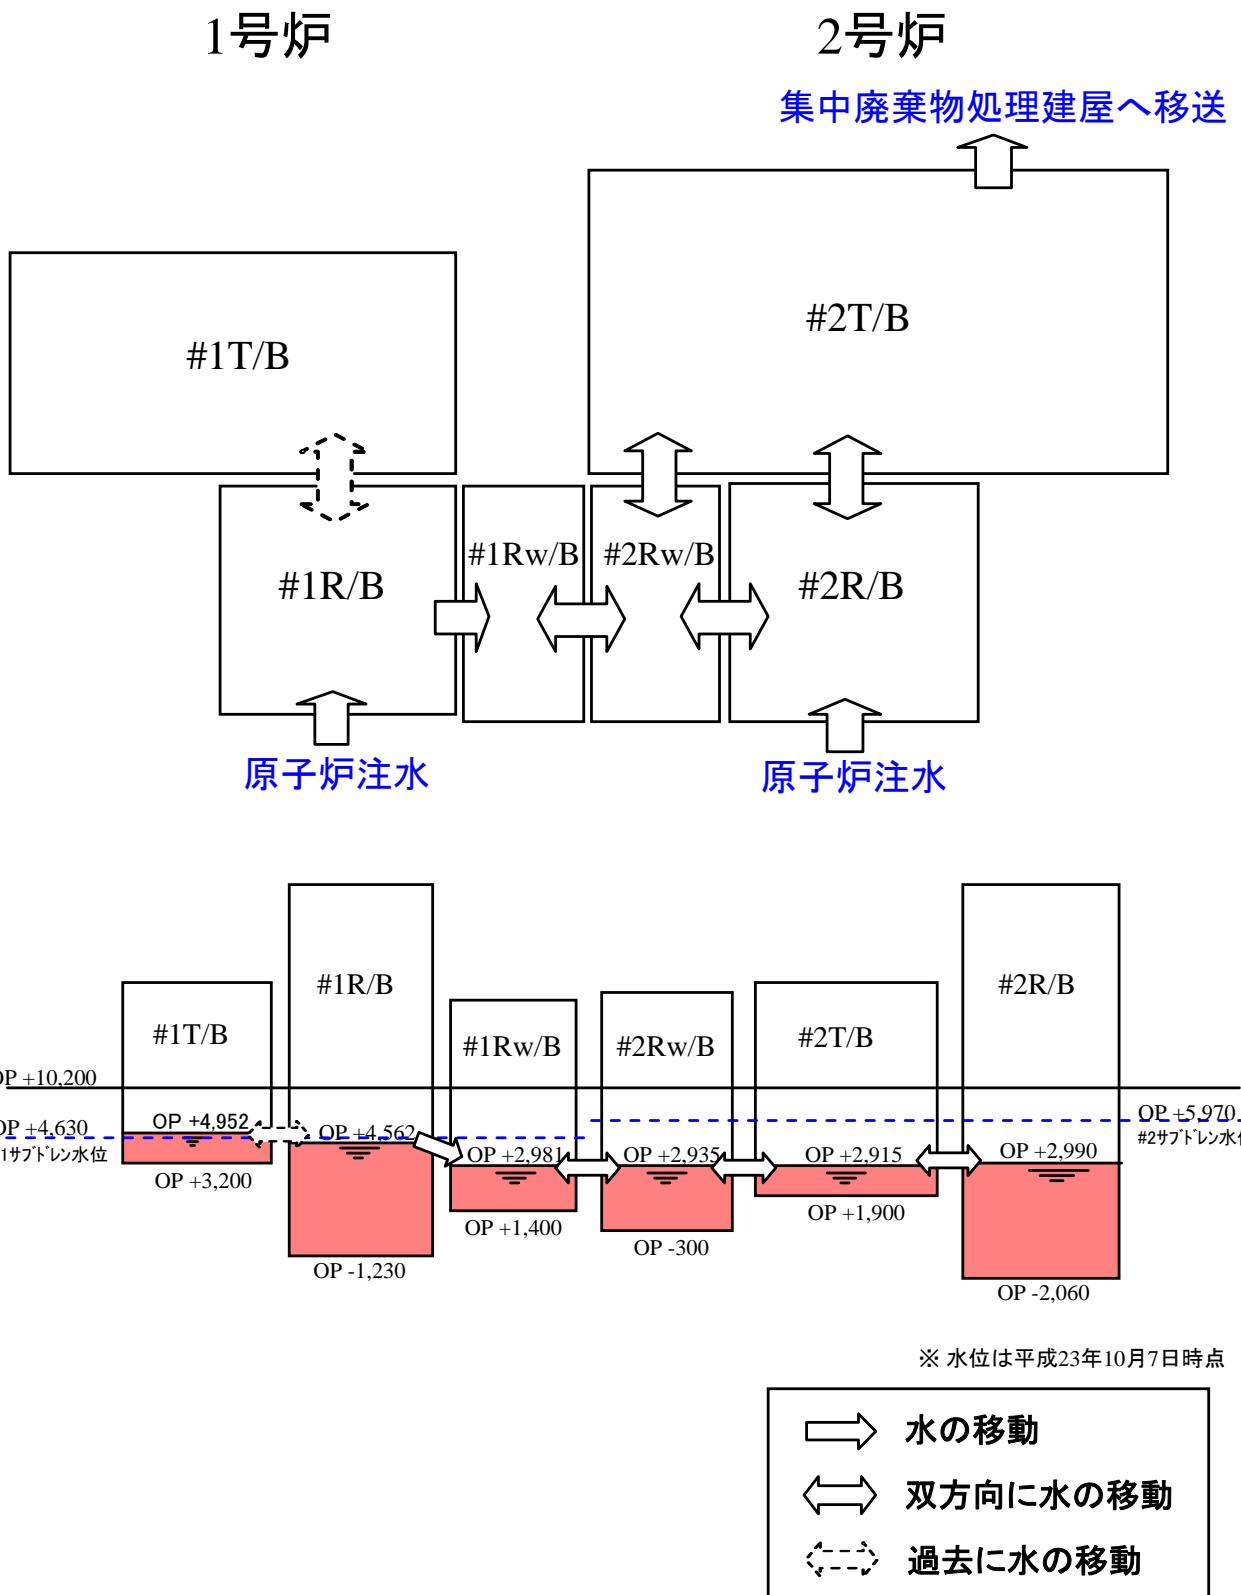
図6-2(1) 1/2号炉建屋間における滞留水の流れのイメージ

1号炉：原子炉建屋から廃棄物処理建屋を通って2号炉廃棄物処理建屋へ流入（原子炉建屋及びタービン建屋間は、水位状況によって流れの有無が異なる）

2号炉：各建屋間で連動しており、タービン建屋から集中廃棄物処理建屋へ移送していることから、各建屋からタービン建屋へ流入

1号炉の滯留水については、原子炉建屋、タービン建屋（トレンチ、立坑、コントロール建屋含む）、廃棄物処理建屋に滞留しており、図 6-2 のとおり原子炉建屋から廃棄物処理建屋を通って2号炉廃棄物処理建屋へ流入していると考えられる。また、タービン建屋については、現在、原子炉建屋からの流入もあると考えられるが、1号炉タービン建屋から2号炉タービン建屋への滯留水移送装置（移送ポンプ2台、耐圧ホース等）を通じ、水位状況に応じて移送している。

2号炉の滞留水については、原子炉建屋、タービン建屋（トレンチ、立坑、コントロール建屋含む）、廃棄物処理建屋に滞留しており、図 6-2 のとおり各建屋間において水位状況に応じた滞留水の連動があり、タービン建屋または立坑から滞留水移送装置（移送ポンプ、耐圧ホース等）で集中廃棄物処理建屋へ移送することにより水位調整されている。移送については、移送元の各建屋の水位及び移送先の各建屋水位を考慮し、実施する。

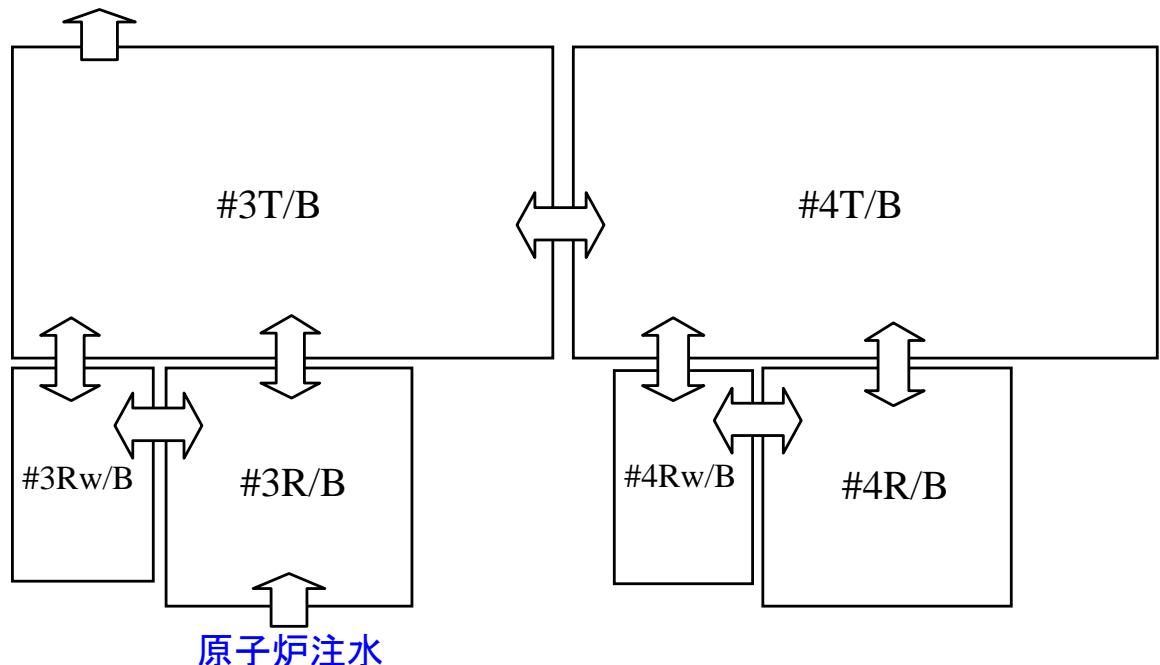
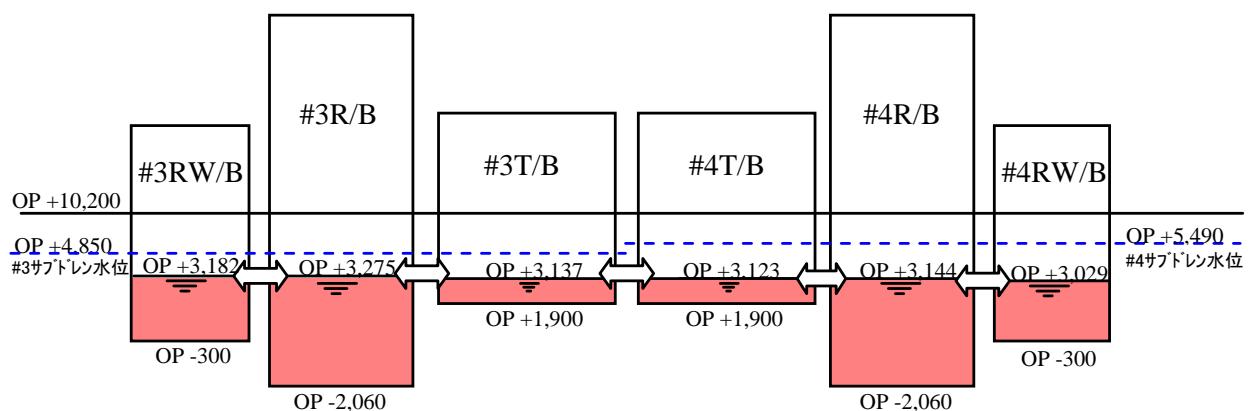
図6-2(2) 3/4号炉建屋間における滞留水の流れのイメージ

3／4号炉：各建屋間で連動しており、3号炉タービン建屋から集中廃棄物処理建屋へ移送していることから、各建屋からタービン建屋へ流入

※ 水位は平成23年10月7日時点

3号炉の滞留水については、原子炉建屋、タービン建屋（トレンチ、立坑、コントロール建屋含む）、廃棄物処理建屋に滞留しており、図6-2のとおり3／4号炉の各建屋間において水位状況に応じた滞留水の連動があり、3号炉タービン建屋から滞留水移送装置（移送ポンプ2台設置、耐圧ホース等）で集中廃棄物処理建屋へ移送することにより水位調整されている。移送については、移送元の各建屋の水位及び移送先の各建屋水位を考慮し、実施する。

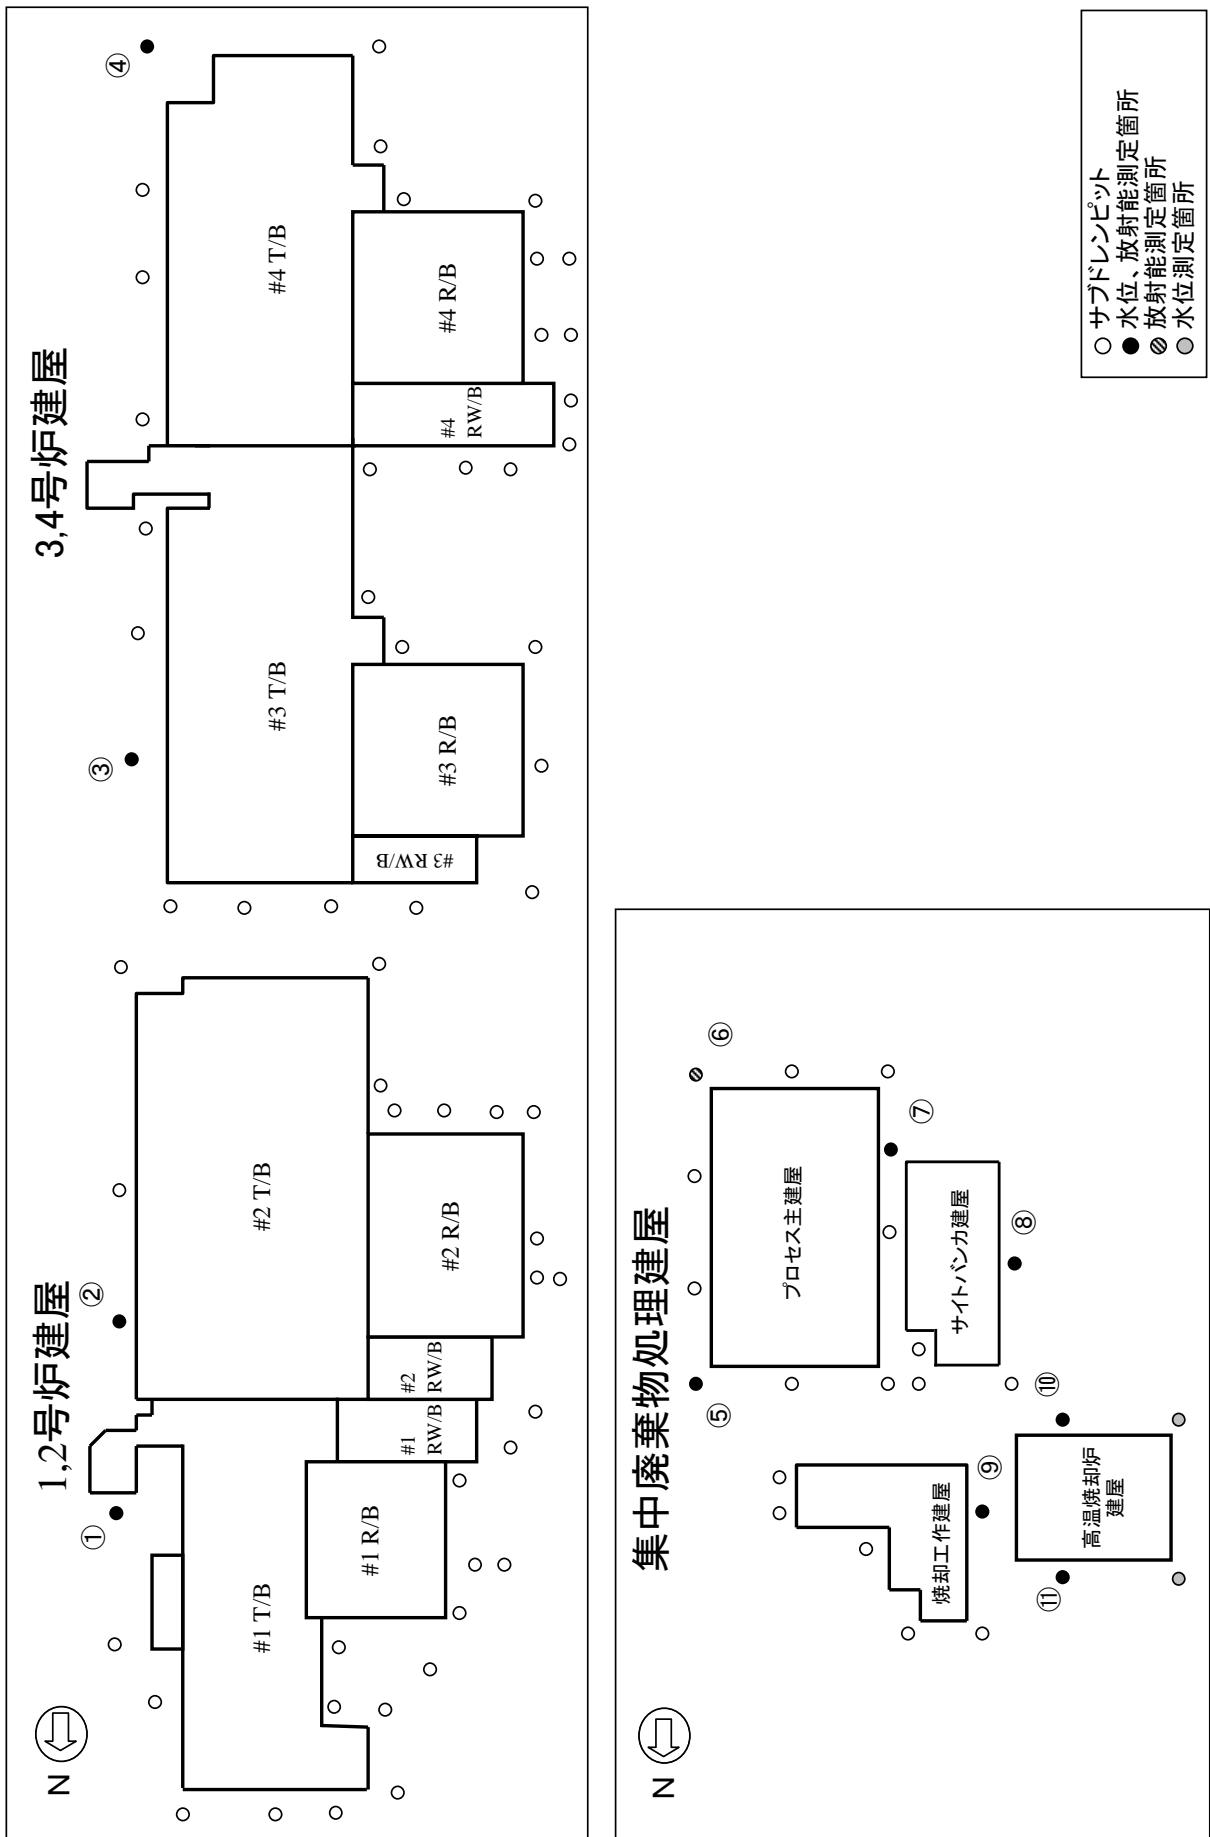
図6-3 サブドレーンピット概略配置図

図 6-3 のとおり各建屋周りに地下水の水位を調整するため数カ所のサブドレン設備があるが、現在、1～4号炉のサブドレン水についてはタービン建屋の海側の1箇所にて水位と放射能濃度を測定している。これまでサブドレン水の監視については、高線量エリアであることや障害物となる瓦礫などの影響を考慮し、タービン建屋の1箇所に限定しているが、状況を考慮した上で、水位と放射能濃度のより適切な測定箇所、頻度を定めて実施していく。

建屋に貯留する滞留水の水位がサブドレン水の水位よりも低くなるように管理するため、サブドレン水の水位の監視を図 6-3 の測定箇所で実施している。

建屋等周辺の地下水の放射性物質濃度を監視できる機能として、サブドレン水のサンプリングの測定箇所を図 6-3 のとおり設定し、図 6-4 のとおり定期的に測定することにより監視している。

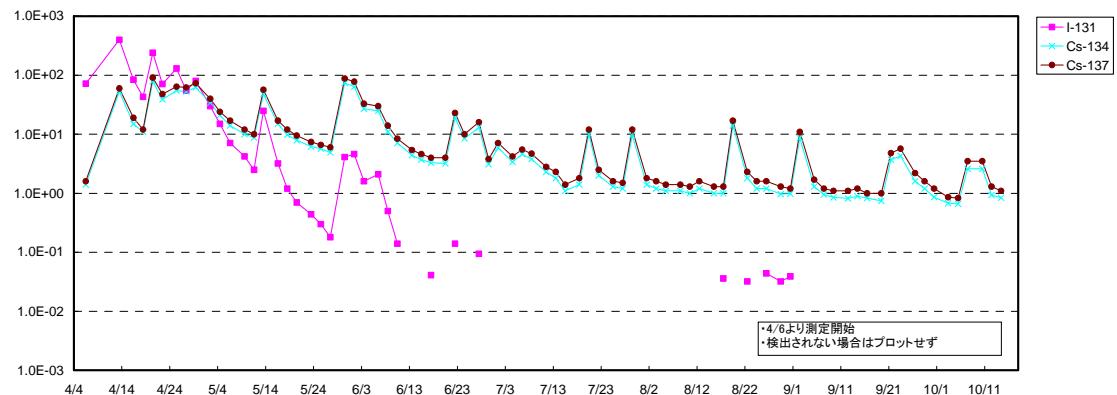
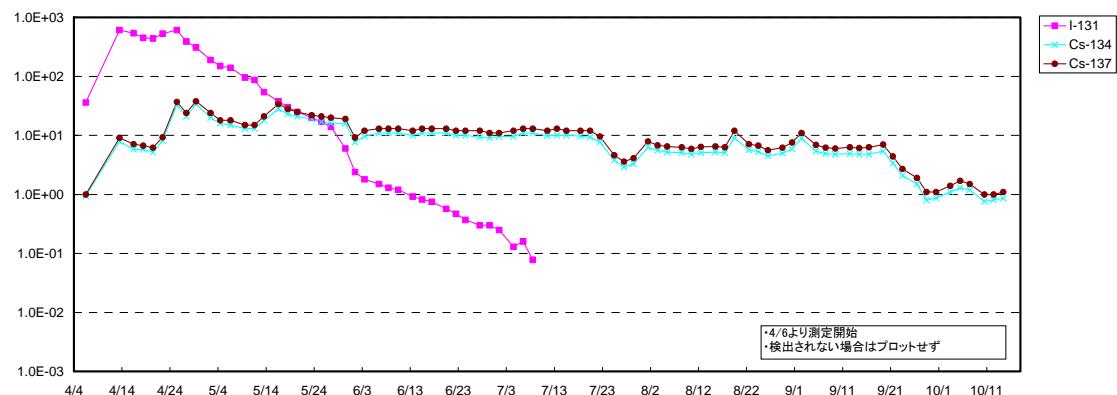
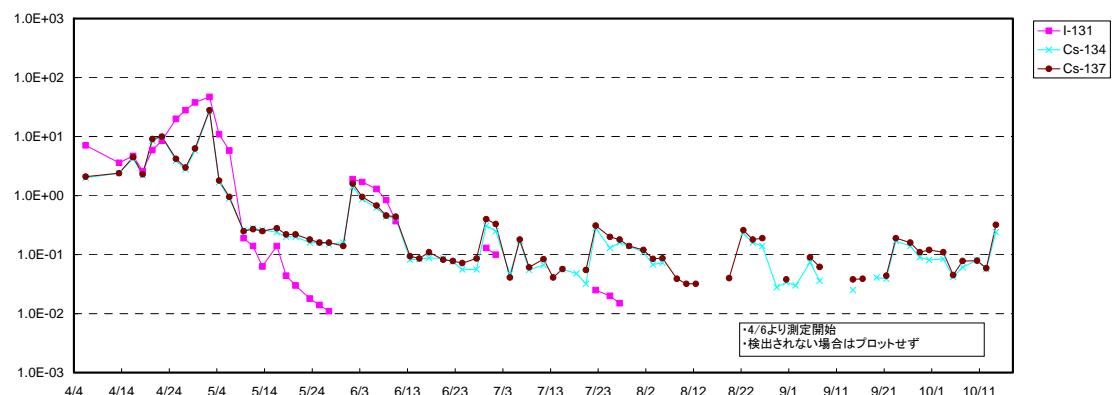
図 6-4(1)サブドレン水放射能濃度

①1号炉サブドレン水放射能濃度(Bq/cm^3)

②2号炉サブドレン水放射能濃度(Bq/cm^3)

③3号炉サブドレン水放射能濃度(Bq/cm^3)

現在のところ、タービン建屋の滞留水の水位は、サブドレン水の水位以下に管理できていないが、タービン建屋水位は通常安定しており、図 6-4 に示すとおりサブドレン水の放射能濃度の測定結果についても有意な変化は見られていない。したがって、滞留水の建屋外への漏えいはないと考えるが、建屋外への漏えい防止機能を高めるため、今後タービン建屋の滞留水の移送を計画する。

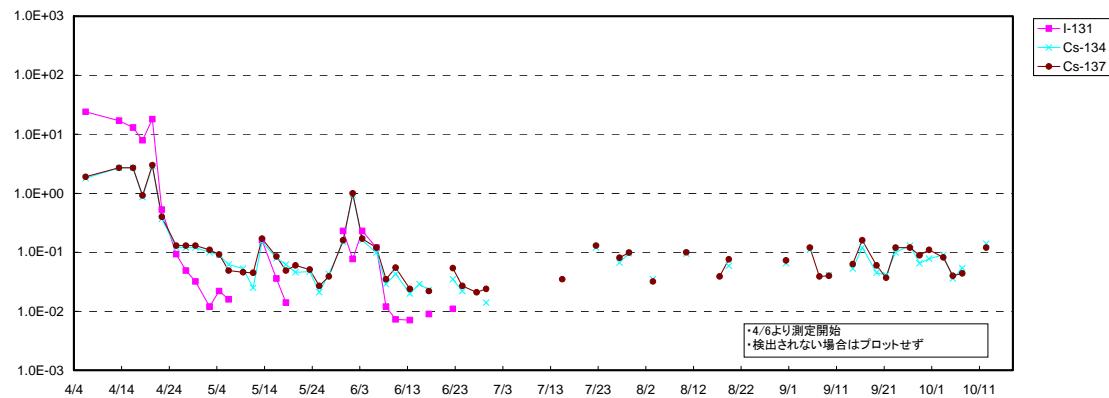
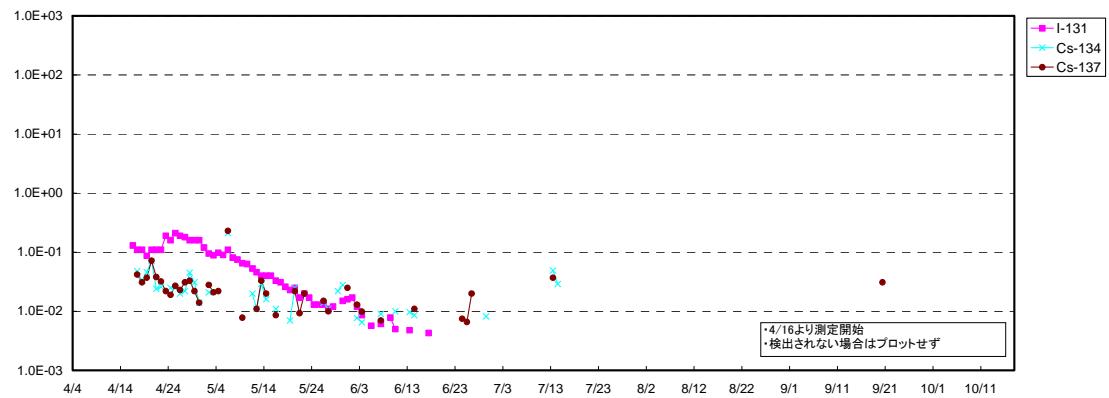
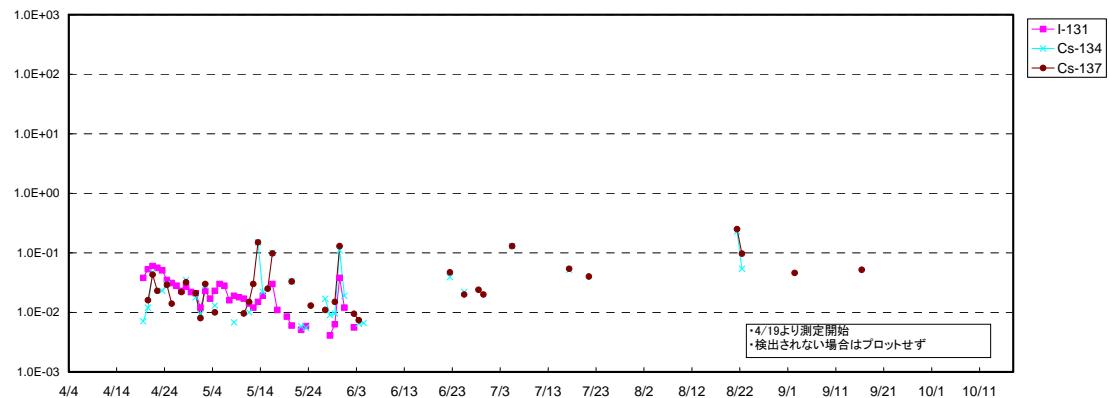
図 6-4(2)サブドレン水放射能濃度

④4号炉サブドレン水放射能濃度(Bq/cm^3)

⑤プロセス主建屋北東サブドレン水放射能濃度(Bq/cm^3)

⑥プロセス主建屋南東サブドレン水放射能濃度(Bq/cm^3)

また、サイトバンカ建屋近傍のサブドレン水の水位及び放射能濃度を監視し、図 6-4 に示すとおり現在まで放射能濃度に有意な変化は見られていないことから、滞留水の外部への漏えいはないと考える。今後も引き続きサイトバンカ建屋近傍のサブドレン水の水位及び放射能濃度を監視していく。

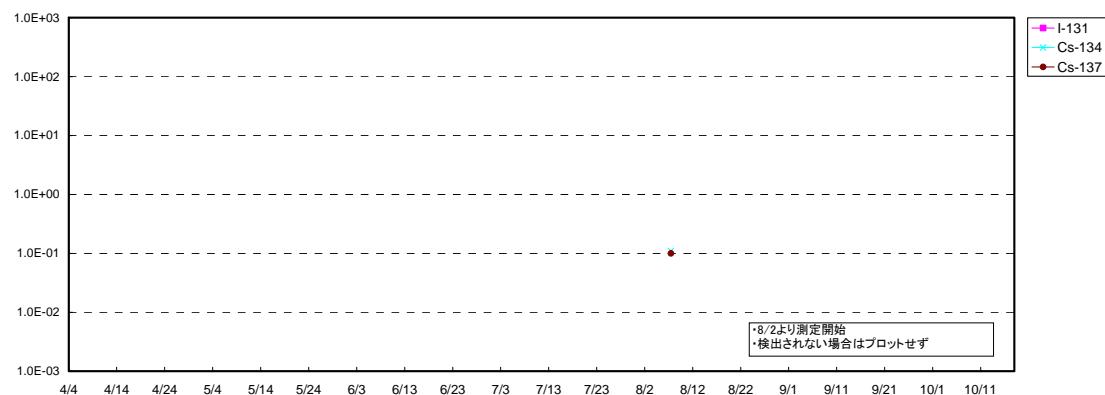
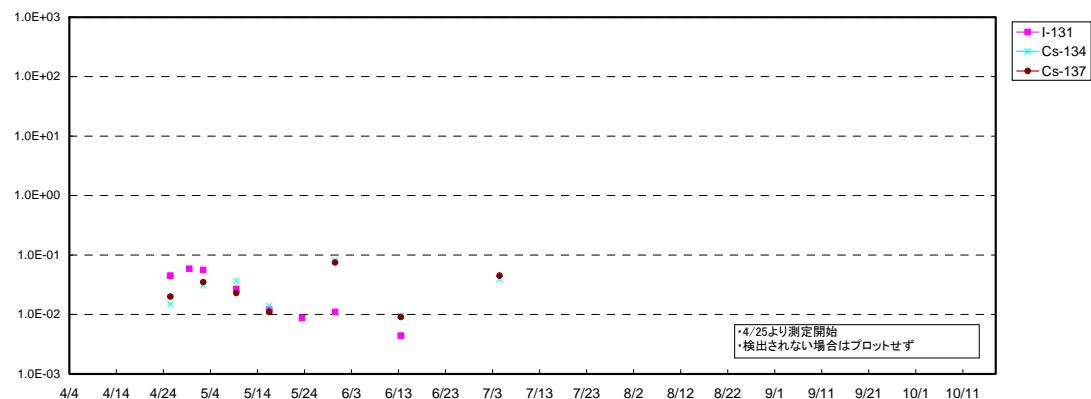
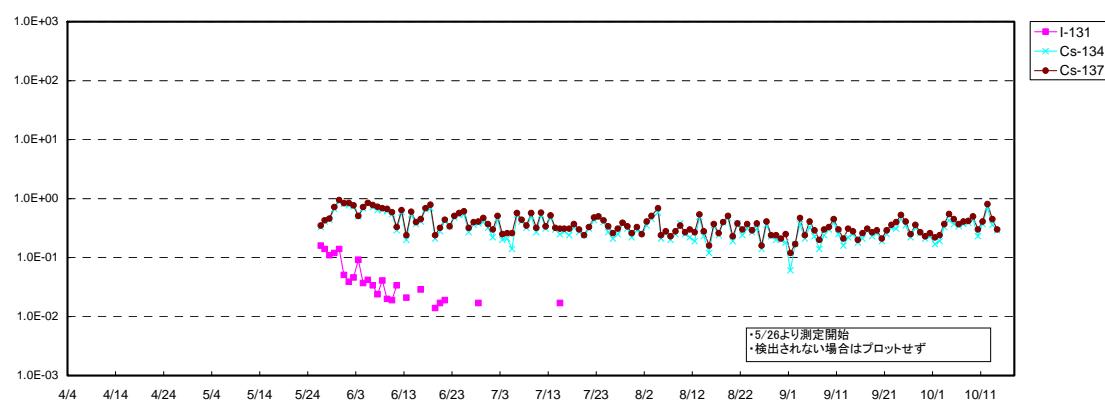
図 6-4(3)サブドレン水放射能濃度

⑦サイトバンカ建屋南東サブドレン水放射能濃度(Bq/cm^3)

⑧サイドバンカ建屋南西サブドレン水放射能濃度(Bq/cm^3)

⑨焼却工作建屋 西側サブドレン水放射能濃度(Bq/cm^3)

高温焼却炉建屋に滞留水を移送したところ、隣接する地下通路に漏えいしていることが確認され、その後、地下通路部の水位の方が高いことから漏えいは抑制されていると考える。高温焼却炉建屋近傍のサブドレン水の水位及び放射能濃度を監視し、図 6-4 に示すとおり現在のところ放射能濃度に有意な変化は見られていないことから、滞留水の外部への漏えいはないと考える。今後も引き続き建屋近傍のサブドレン水の水位及び放射能濃度を監視していく。

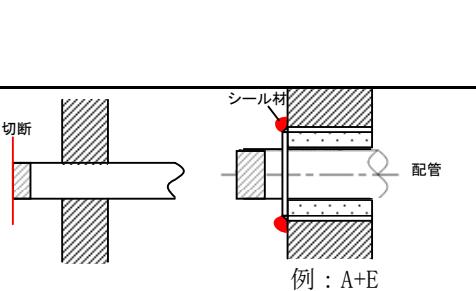
D
	配管を切断し、閉止板を溶接にて取り付けることにより閉塞する。

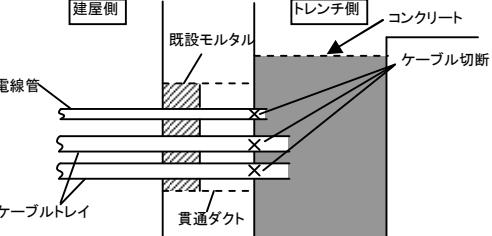
F
	トレンチ側の電線を切断し、コンクリートで充填する。

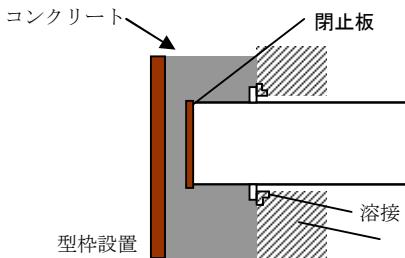
プレート シール材 溶接 ダクト 切断	H1
	ダクトに閉止板を設置し、型枠との隙間にコンクリートを充填する。

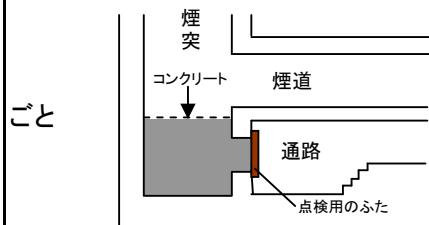
コンクリート 閉止板 型枠設置 溶接	H2
煙道	煙道出口に閉止板を設置した後、コンクリートを充填して閉塞する。

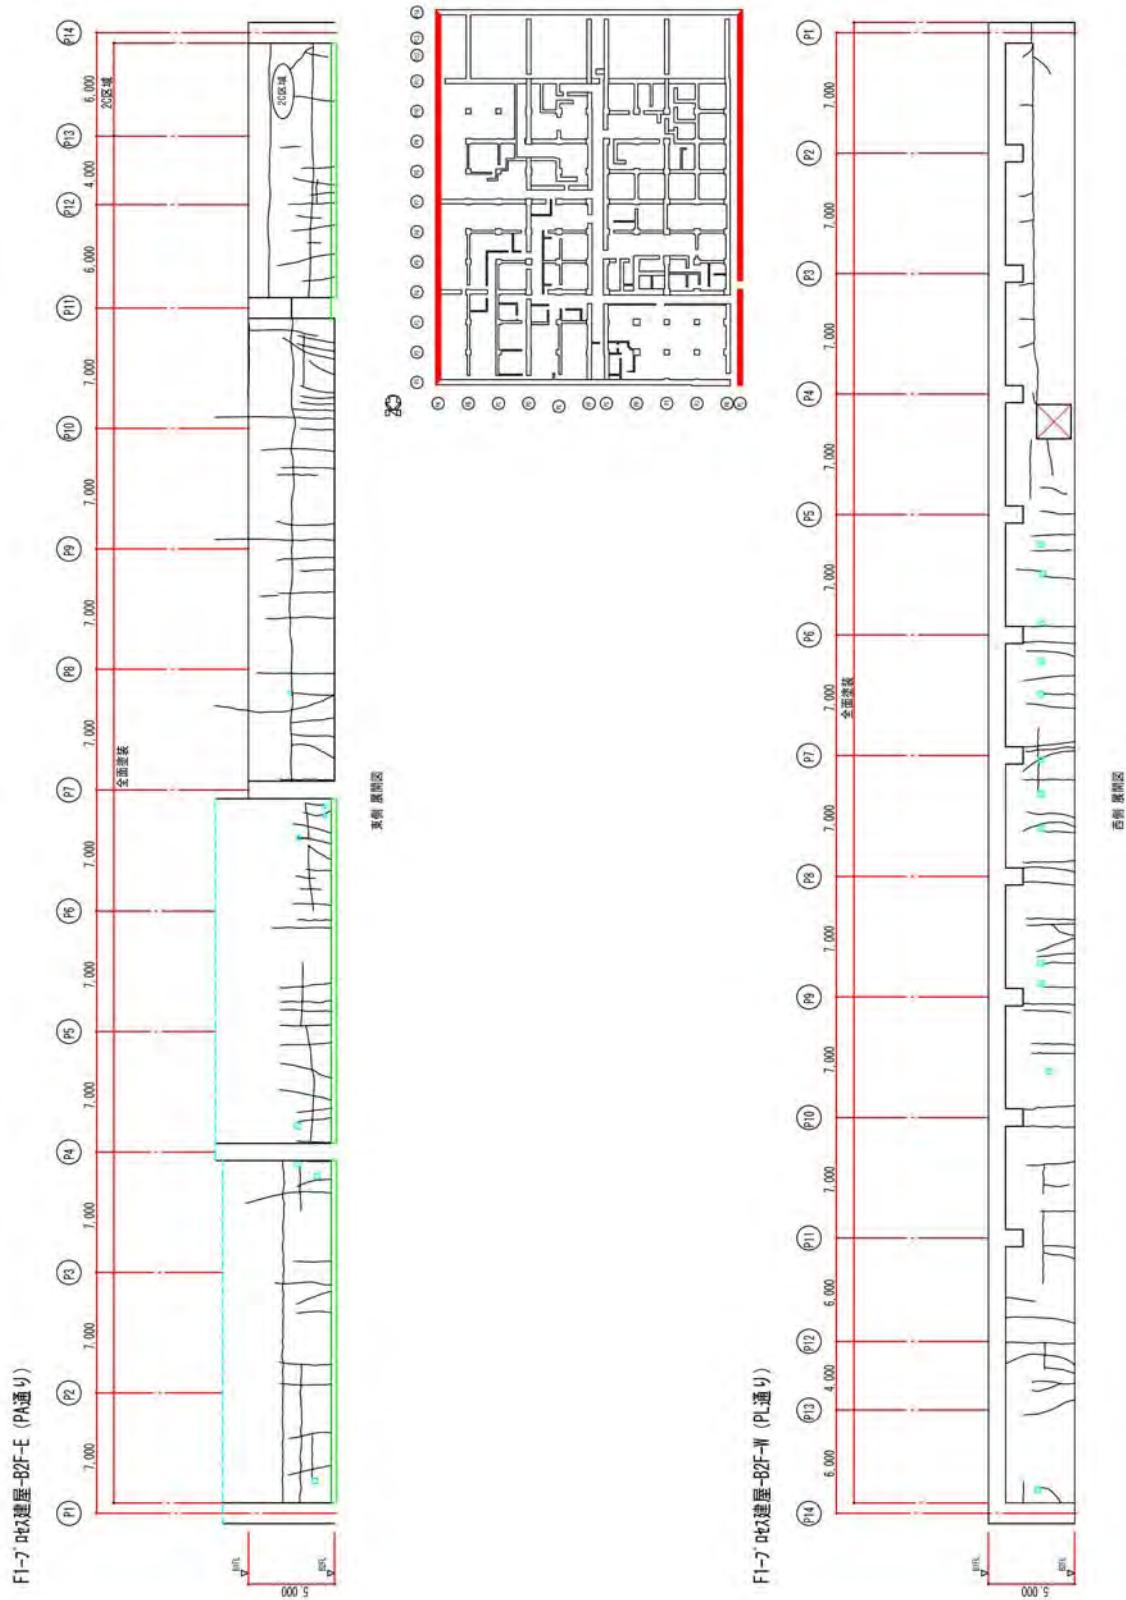
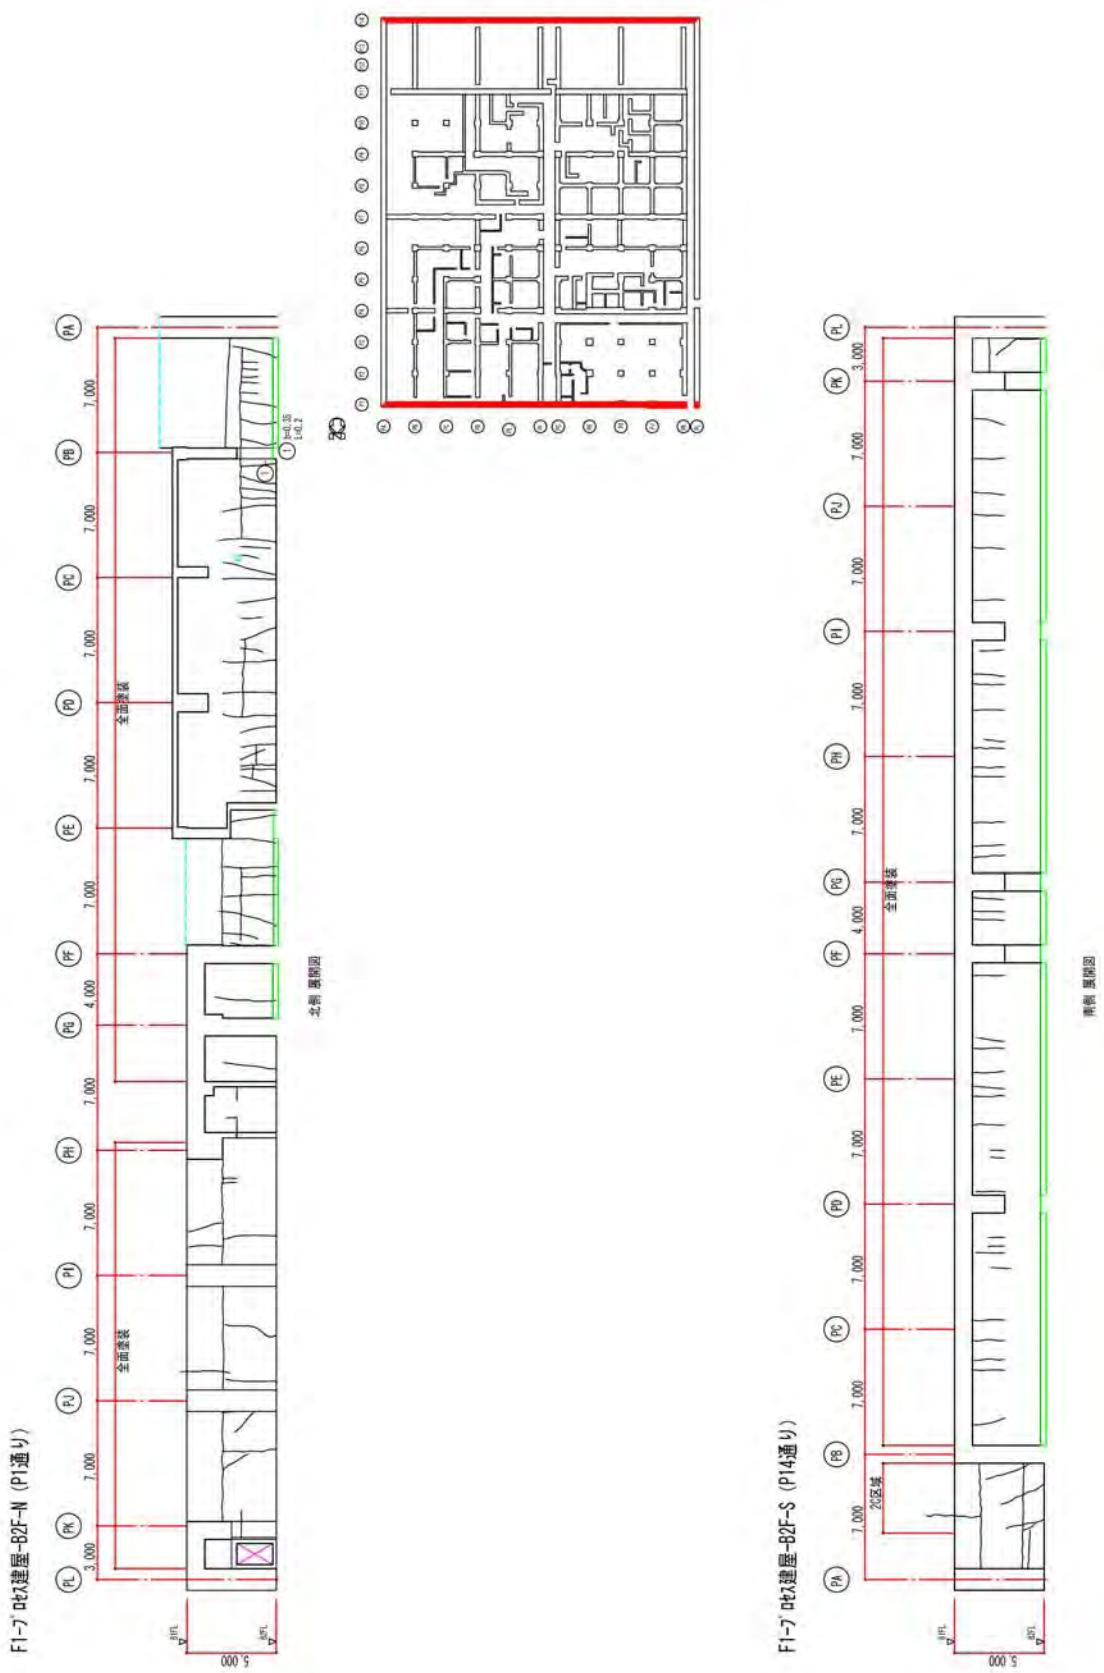
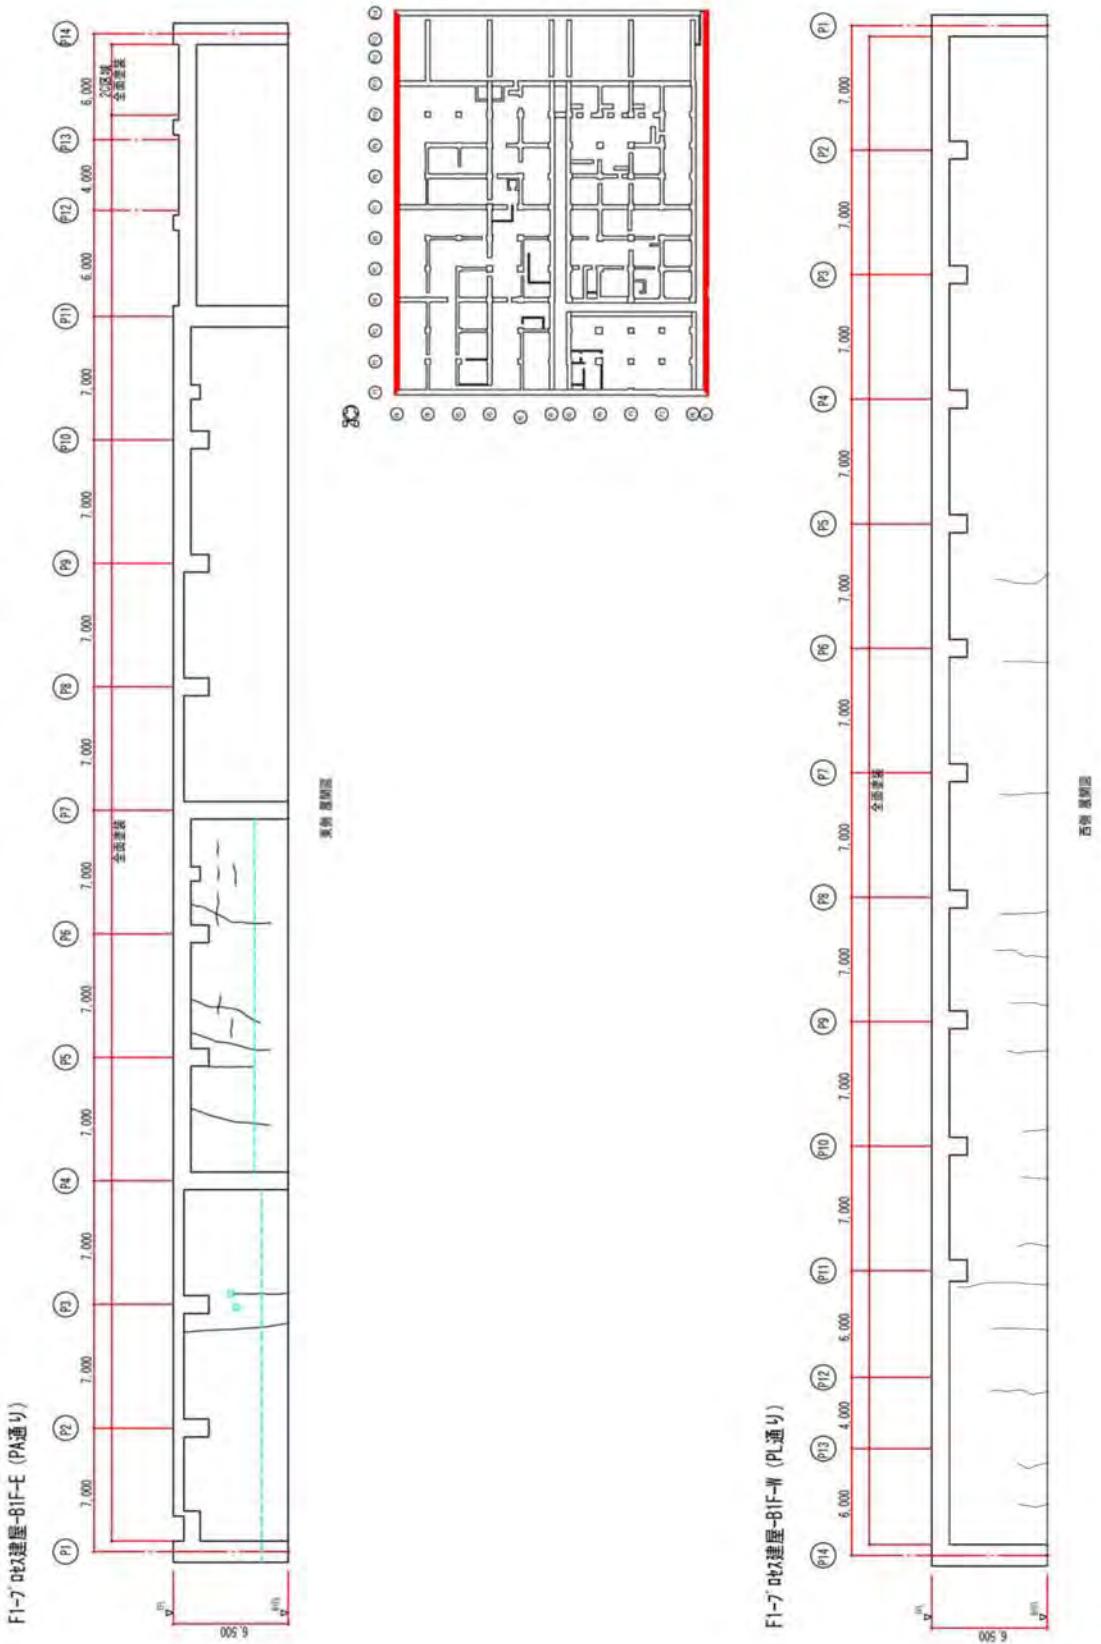
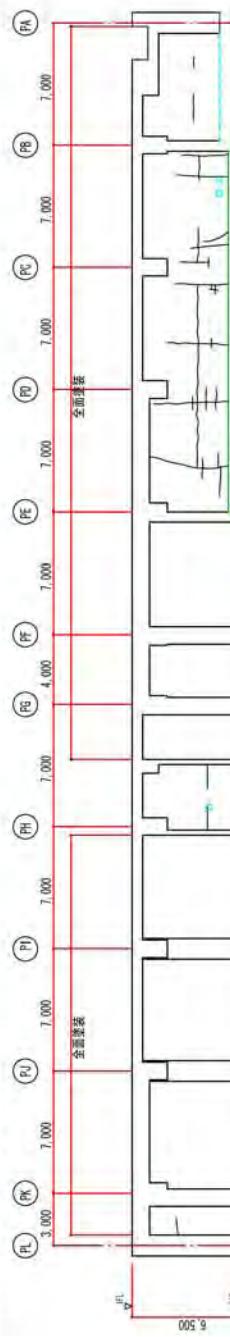
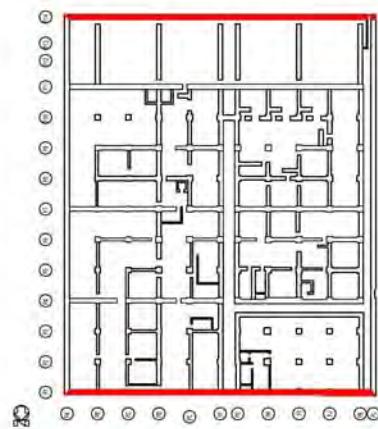
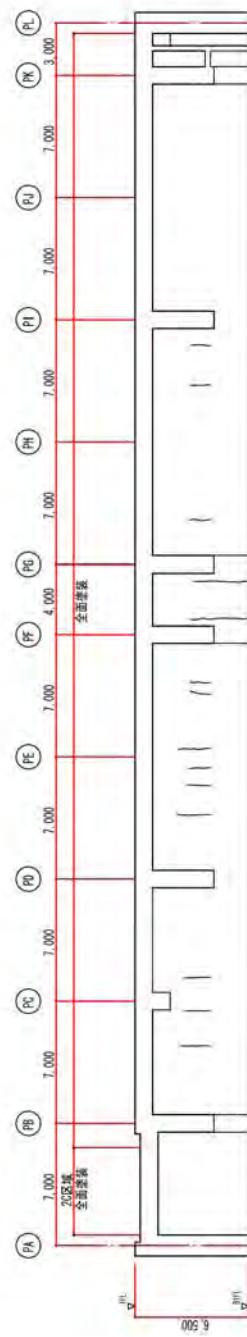
6. ひび割れ調査図（壁展開図・ひび割れ幅 0.3mm 以上のものを記録）

点検では、新たに地震により生じたひび割れは確認されなかった。今回の地震前から存在していたと思われるひび割れは確認されたが、縦方向のひび割れであることから、経年によるコンクリートの乾燥収縮によって生じたひび割れと判断した。

その他のひび割れについても、ひび割れ部分にはエフロレッセンス（白華現象）等の変化が見られないことから、通常時には漏水等の問題はなかったものと考えられる。

ひび割れの補修は、プロセス主建屋の日常点検により記録されたひび割れのほか、目視で確認できる全てのひび割れについて実施した。プロセス主建屋のひび割れの補修本数を表-1に示す。

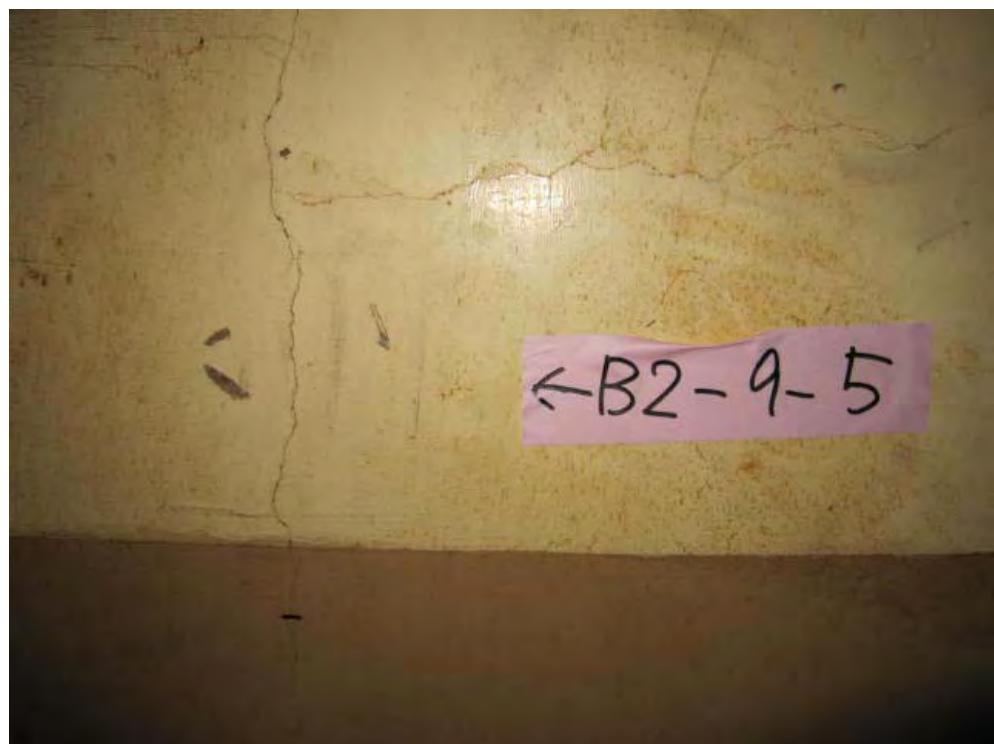
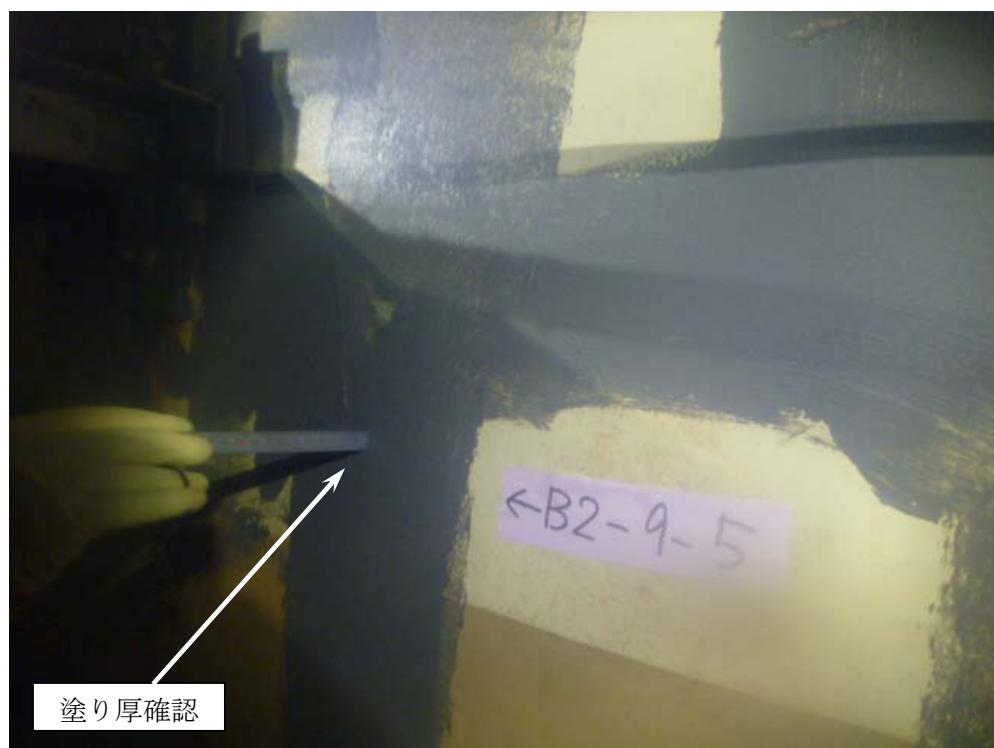
7. 幅 0.3mm 以上のひび割れ補修状況

補修前

補修後

- ・ 目視で確認できるひび割れを全て補修する。
- ・ 使用材料：ポリマーセメント系塗膜防水材

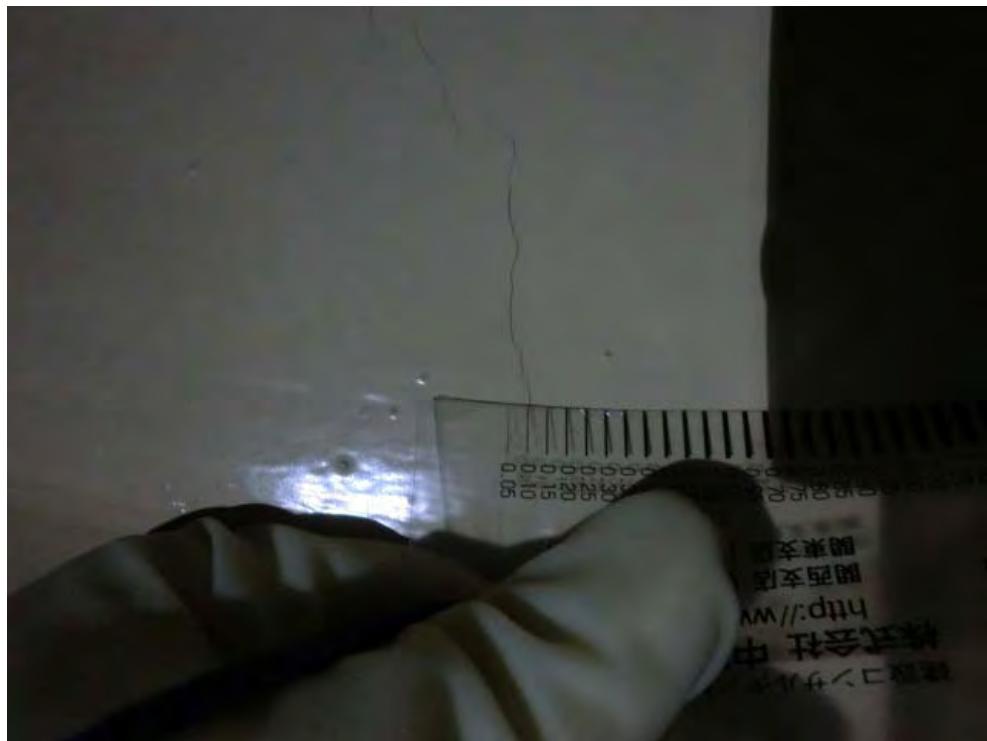
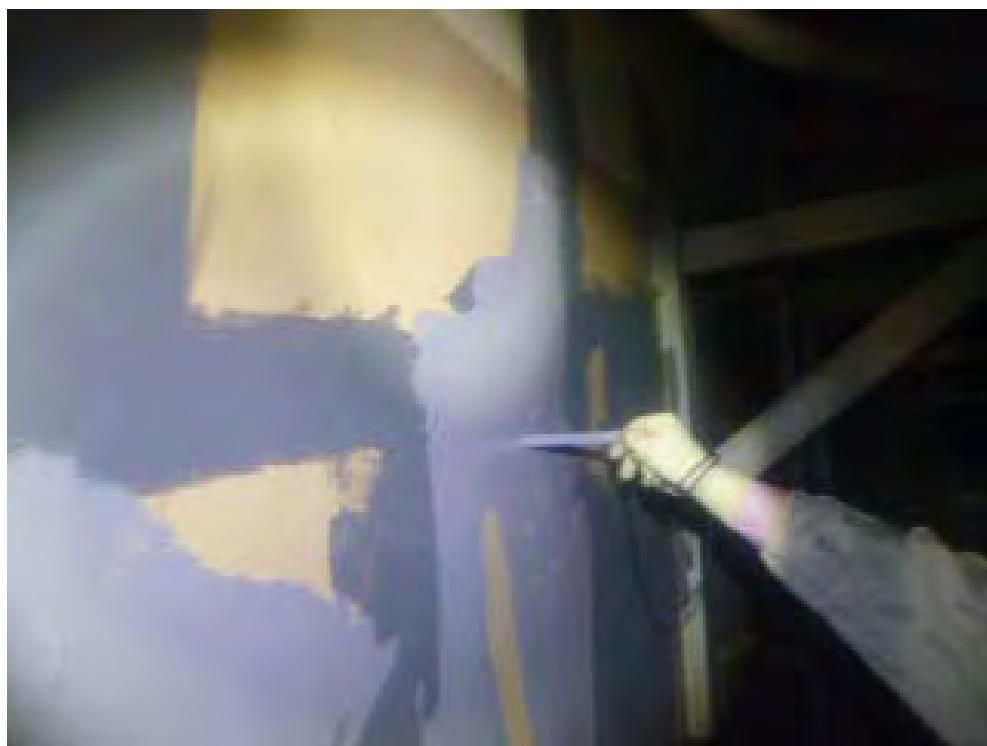
8. 幅 0.3mm 未満のひび割れ補修状況

補修前

補修後

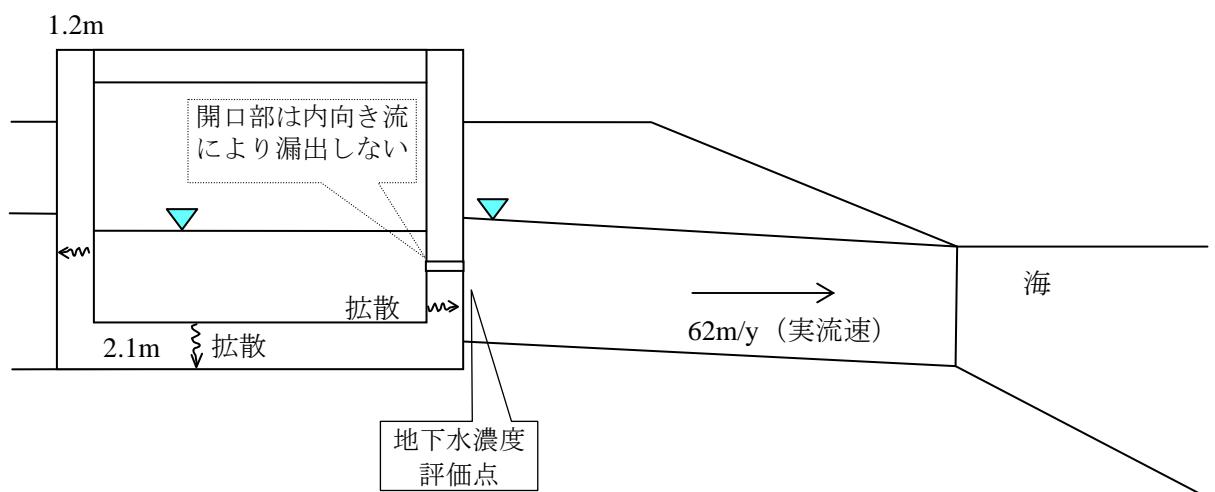
図-1 建屋からの漏出と放射性物質の地下水移行の概念

地下水位と同等の水頭高さまで貯蔵するケースの建屋からの漏出と放射性物質の地下水移行の概念を図-1に示す。

図-1の場合には、建屋からの放射性物質の漏出について、地下水流れが生じないこと及びひび割れ等の開口部の拡散は無視小となるので、健全部の拡散だけを考慮した次式で計算できる。

廃液を現状地下水位と同等未満の高さまで貯蔵する場合には、周辺の地下水水頭が建屋内部の水頭よりも大きいので、内向きの流れと拡散による移行が考えられる。ひび割れ部のような透水性の高い開口部では、1mm程度の水頭差による移流によって拡散移行量が無視小となるので、一定の水位差があれば、健全部の拡散が支配的となる。

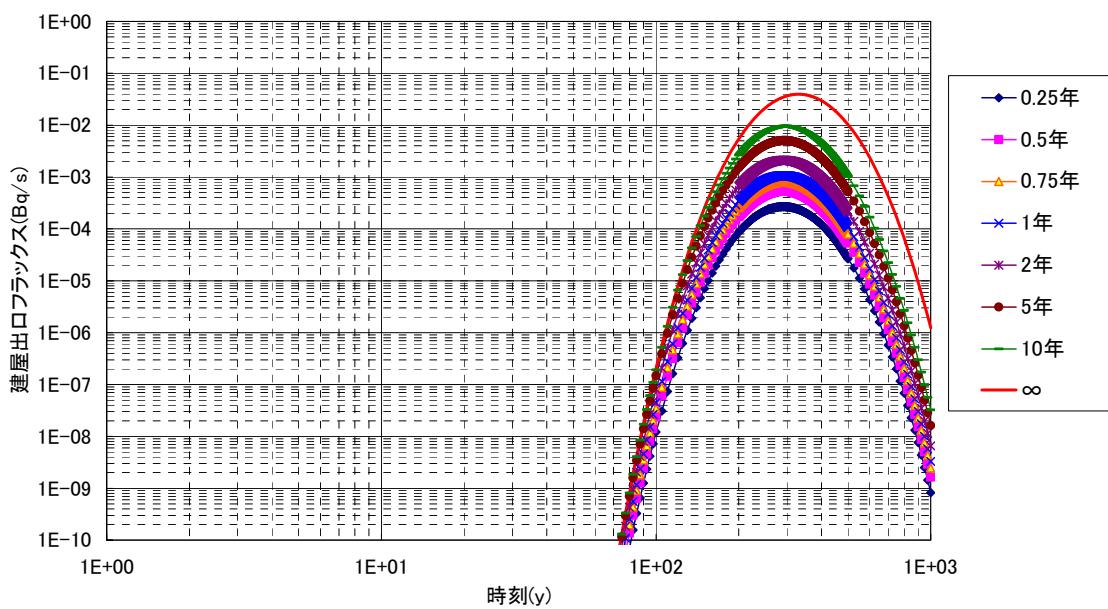
図-2 建屋からの流出フラックス
(プロセス主建屋 側壁 1.2m)

コンクリートひび割れ部からの流れを内向きになるように管理した場合の評価結果を図-2及び図-3に示す。継続期間を3ヶ月～10年及び永年としたケースを合わせて示した。

この結果では、100年以内に建屋を解体撤去することにより、建屋外への移行は、環境試料の放射能濃度分析における Cs-137 の検出限界である $8 \times 10^{-6} \text{ Bq/cm}^3$ を下回る値となる。

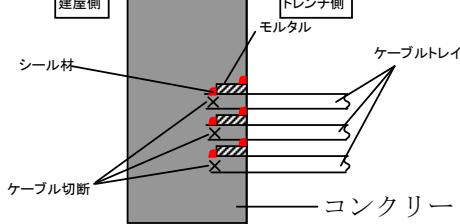
F
ダクト	建屋側の電線を切断し、コンクリートで充填する。

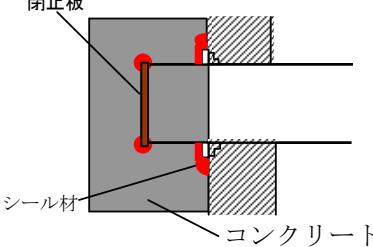
G
	欠番		H1
煙道	ダクトに閉止板を設置し、型枠との隙間にコンクリートを充填する。
