6. 高レベル放射性汚染水を貯留している（滞留している場合も含む）建屋等

6.1.1. 現状及び中期的見通し

高レベル放射性汚染水を貯留している（滞留している場合も含む）建屋等は、集中廃棄物処理建屋のうち、高レベル放射性汚染水を貯留するプロセス主建屋、雑固体廃棄物減容処理建屋（以下、「高温焼却炉建屋」という。）と、高レベル放射性汚染水（以下、「滞留水」という。）が滞留する1～4号炉の原子炉建屋、タービン建屋（トレンチ、立坑^{注1}、コントロール建屋含む）、廃棄物処理建屋を対象とする。

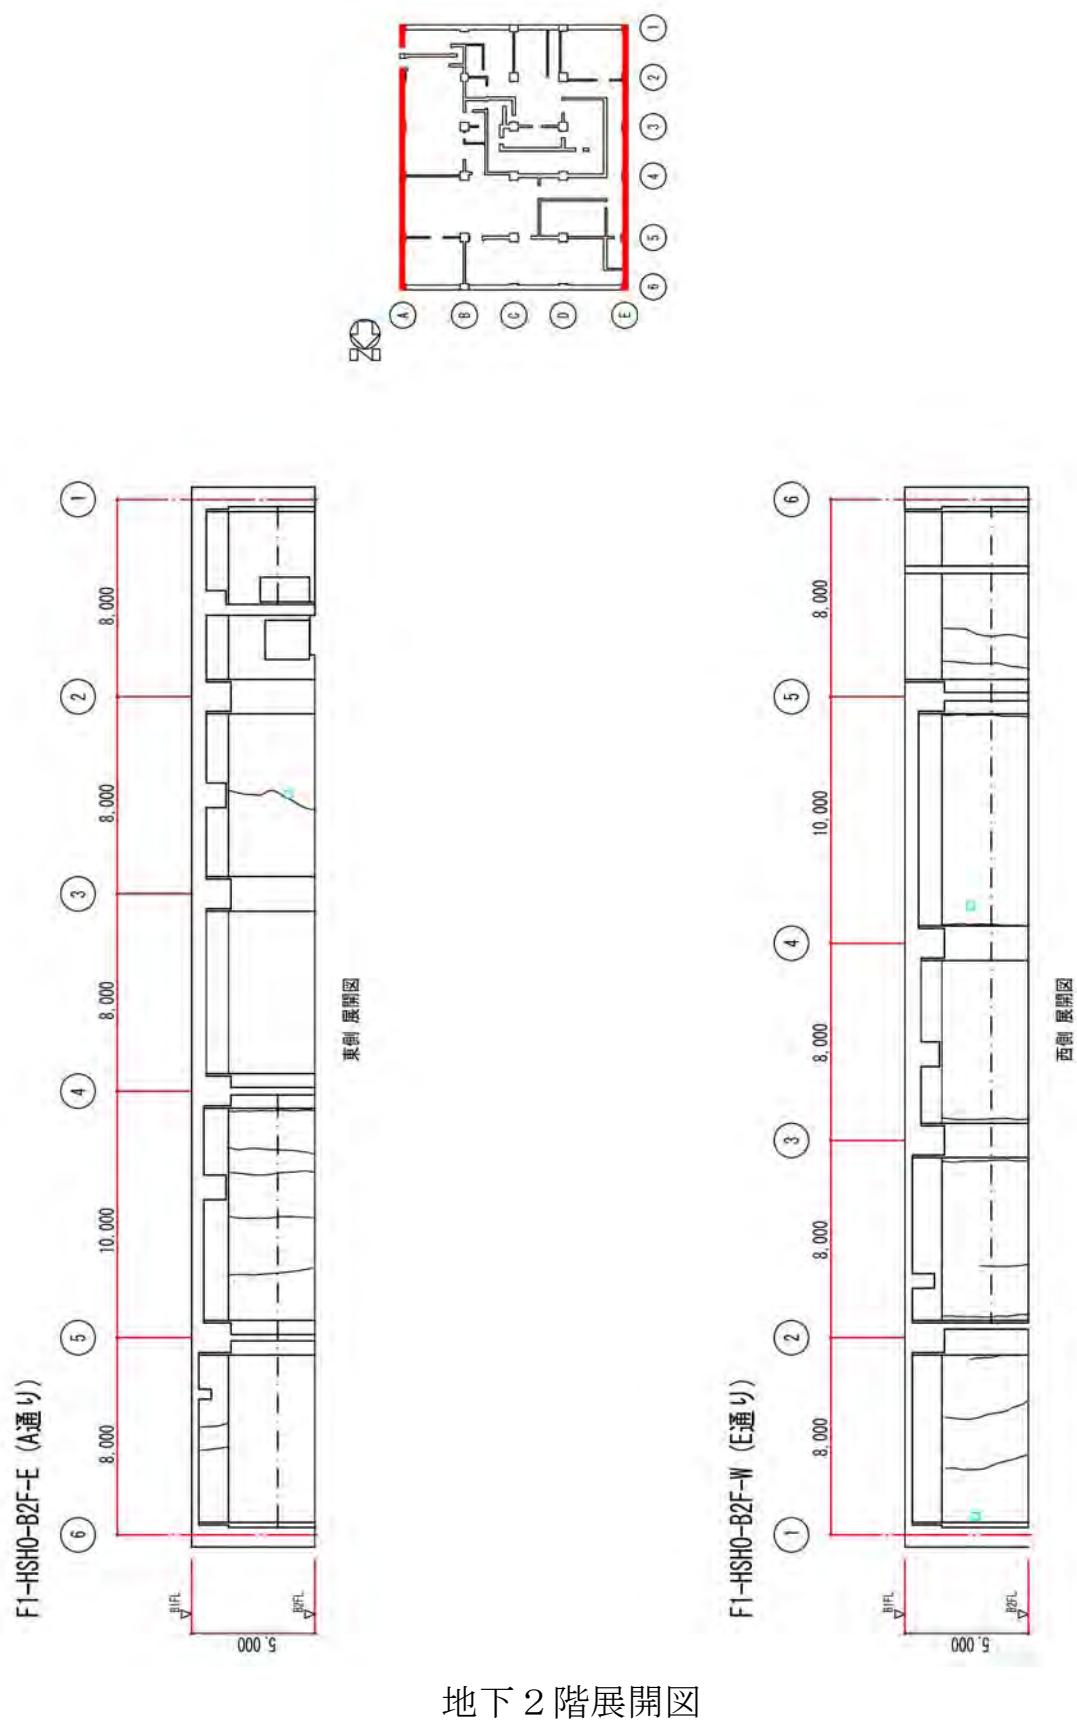
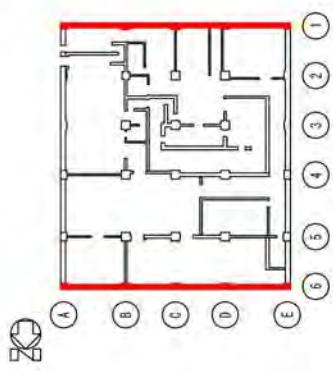
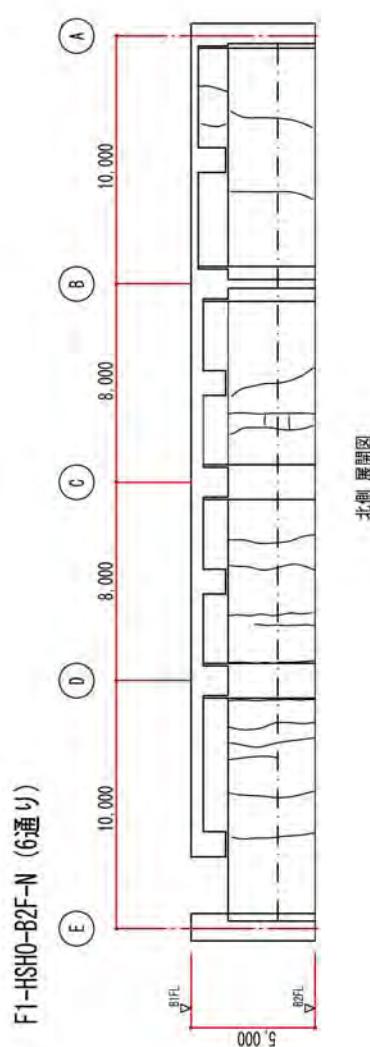
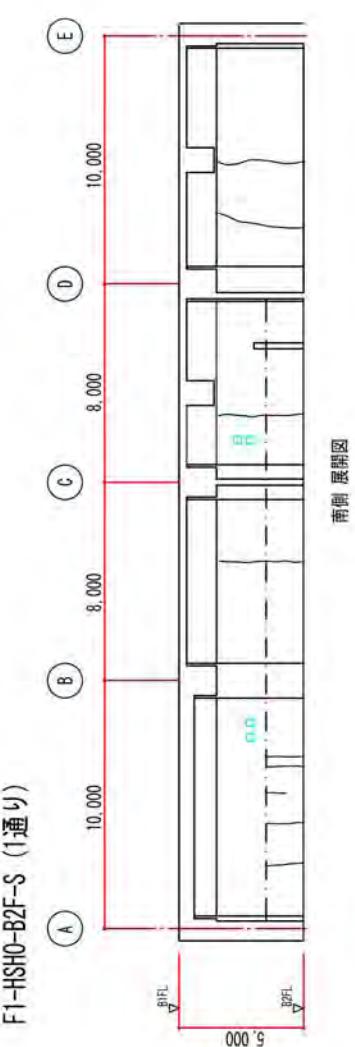
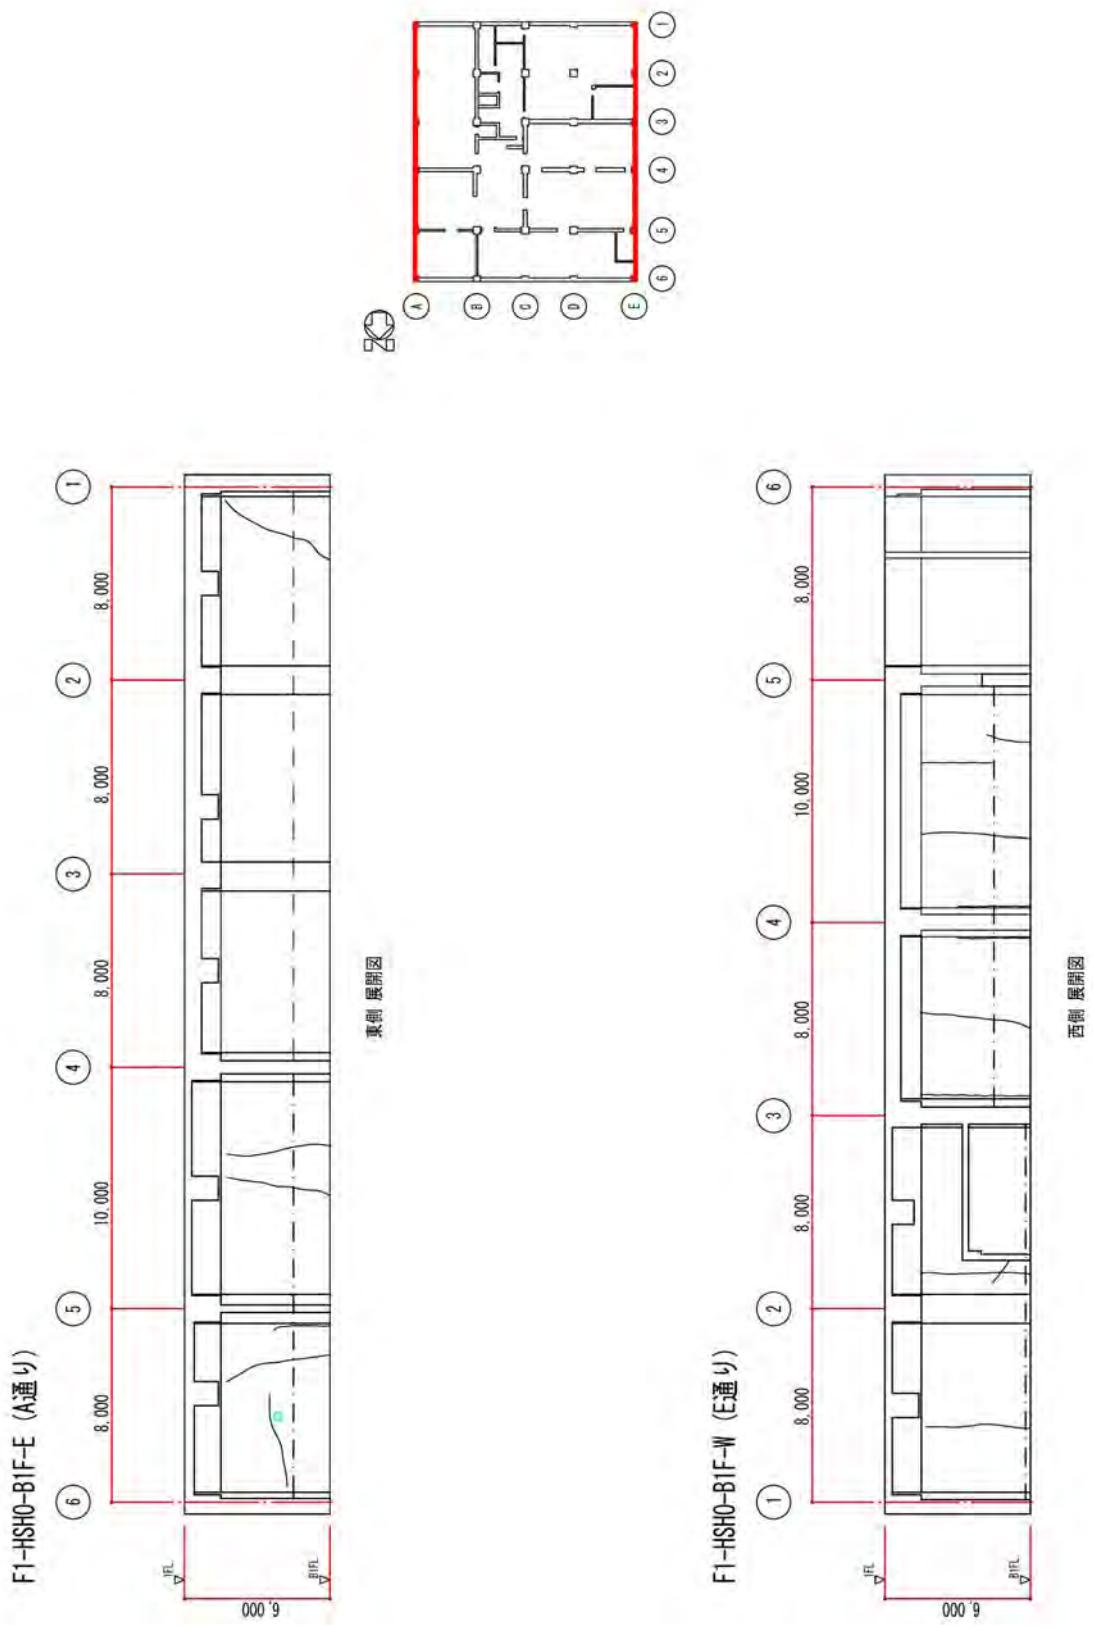
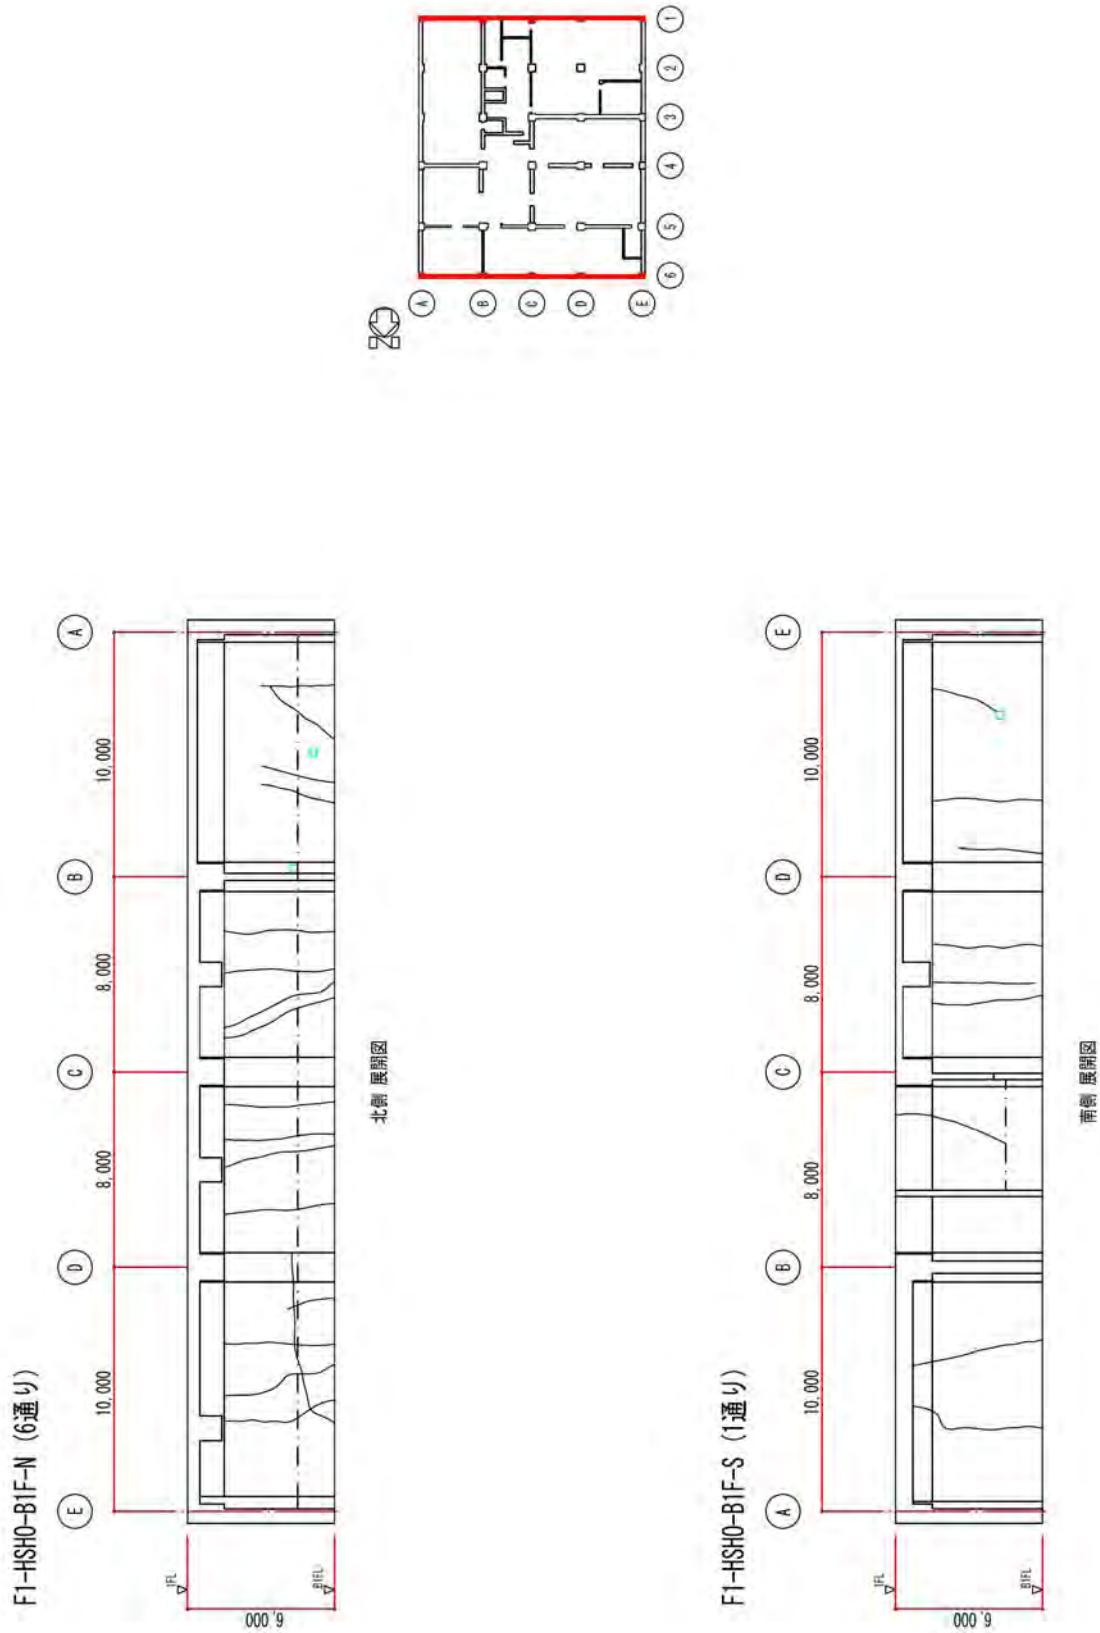
6. ひび割れ調査図（壁展開図・ひび割れ幅 0.3mm 以上のものを記録）

点検では、新たに地震により生じたひび割れは確認されなかった。今回の地震前から存在していたと思われるひび割れは確認されたが、縦方向のひび割れであることから、経年によるコンクリートの乾燥収縮によって生じたひび割れと判断した。

また、その他のひび割れについても、ひび割れ部分にはエフロレッセンス（白華現象）等の変化が見られないことから、通常時には漏水等の問題はなかったものと考えられる。

ひび割れの補修は、高温焼却炉建屋の日常点検により記録されたひび割れのほか、目視で確認できる全てのひび割れについて実施した。高温焼却炉建屋のひび割れの補修本数を表-1に示す。

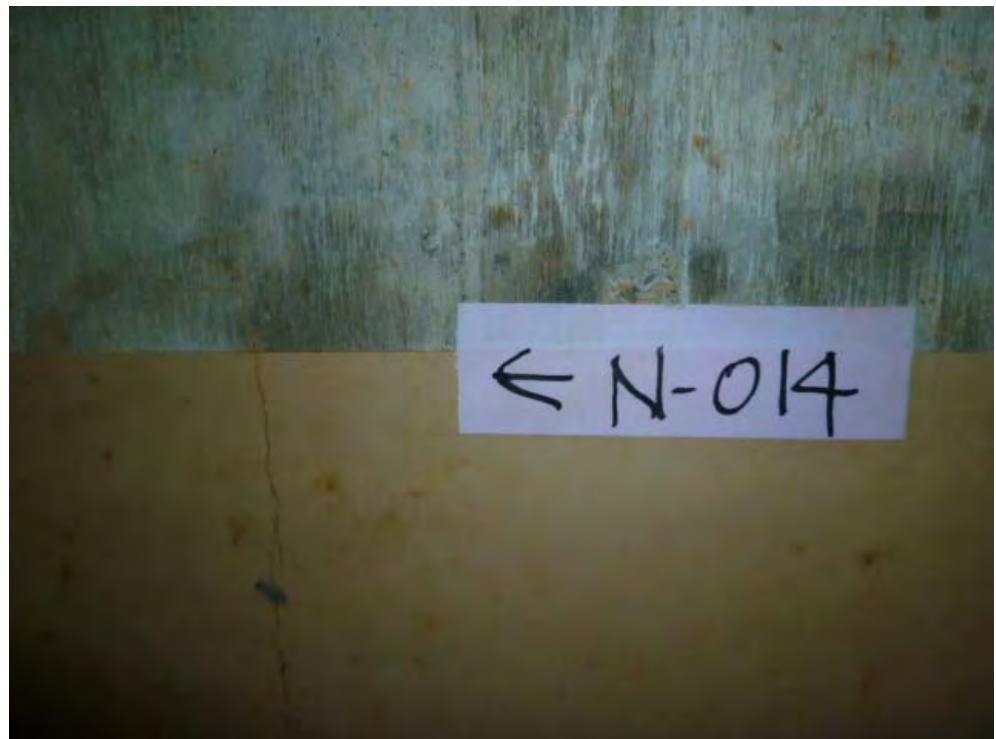
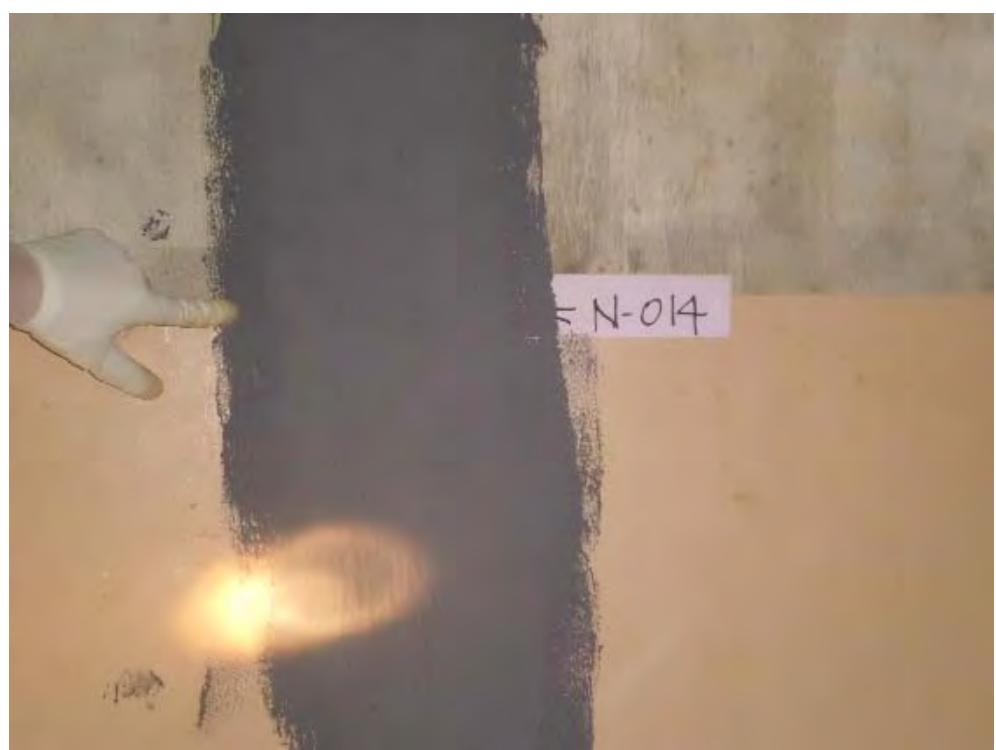
7. ひび割れ補修状況（幅 0.3mm 以上のひび割れ）

補修前

補修後

- ・ 目視で確認できるひび割れを全て補修する。
- ・ 使用材料：ポリマーセメント系塗膜防水材

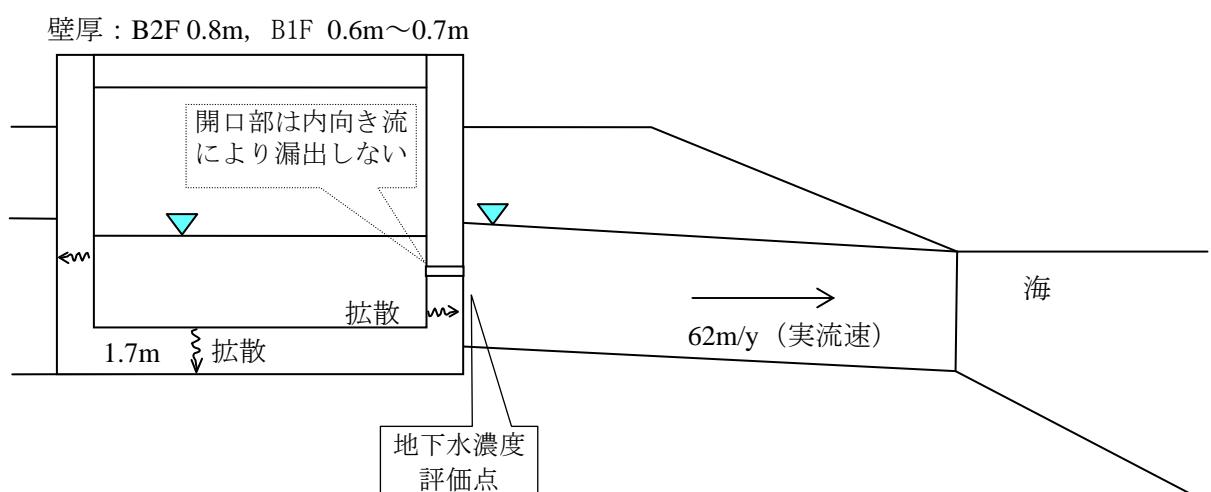
図-1 建屋からの漏出と放射性物質の地下水移行の概念

地下水位と同等の水頭高さまで貯蔵するケースの建屋からの漏出と放射性物質の地下水移行の概念を図-1に示す。

図-1の場合には、建屋からの放射性物質の漏出について、地下水流れが生じないこと及びひび割れ等の開口部の拡散は無視小となるので、健全部の拡散だけを考慮した次式で計算できる。

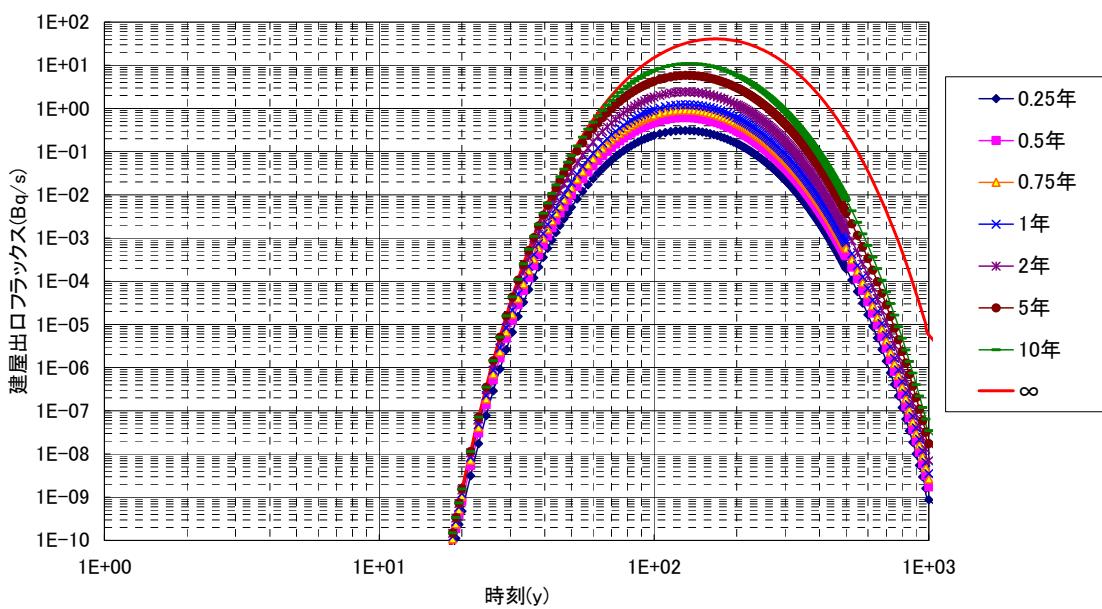
図-2 建屋からの流出フラックス
(高温焼却炉建屋)

コンクリートひび割れ部からの流れを内向きになるように管理した場合の評価結果を図-2及び図-3に示す。継続期間を3ヶ月～10年及び永年としたケースを合わせて示した。

この結果では、30年内に建屋を解体撤去することにより、建屋外への移行は、環境試料の放射能濃度分析における Cs-137 の検出限界である $8 \times 10^{-6} \text{ Bq/cm}^3$ を下回る値となる。

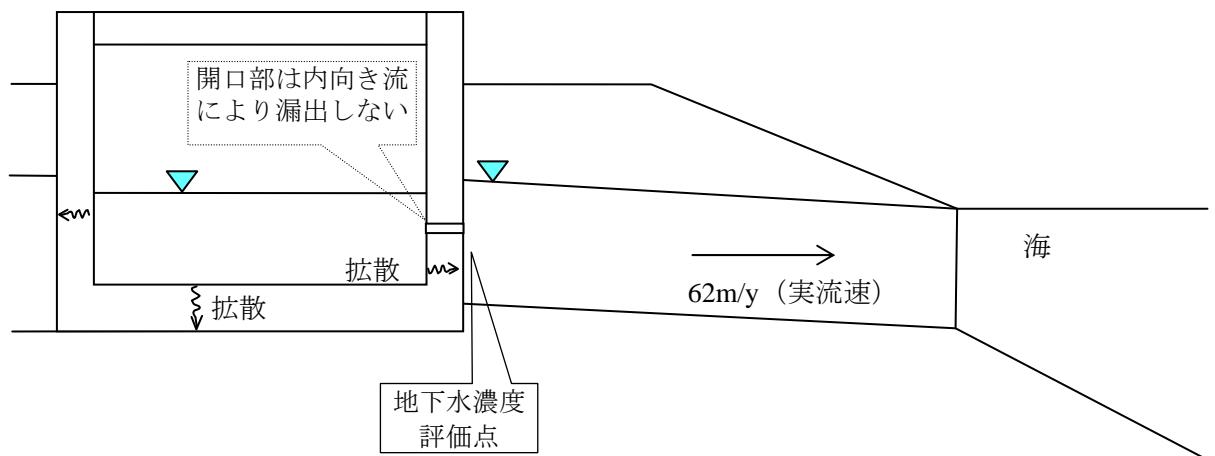
図-1 建屋からの漏出と放射性物質の地下水移行の概念

地下水位と同等の水頭高さまで貯蔵するケースの建屋からの漏出と放射性物質の地下水移行の概念を図-1に示す。

図-1の場合には、建屋からの放射性物質の漏出について、地下水流れが生じないこと及びひび割れ等の開口部の拡散は無視小となるので、健全部の拡散だけを考慮した次式で計算できる。

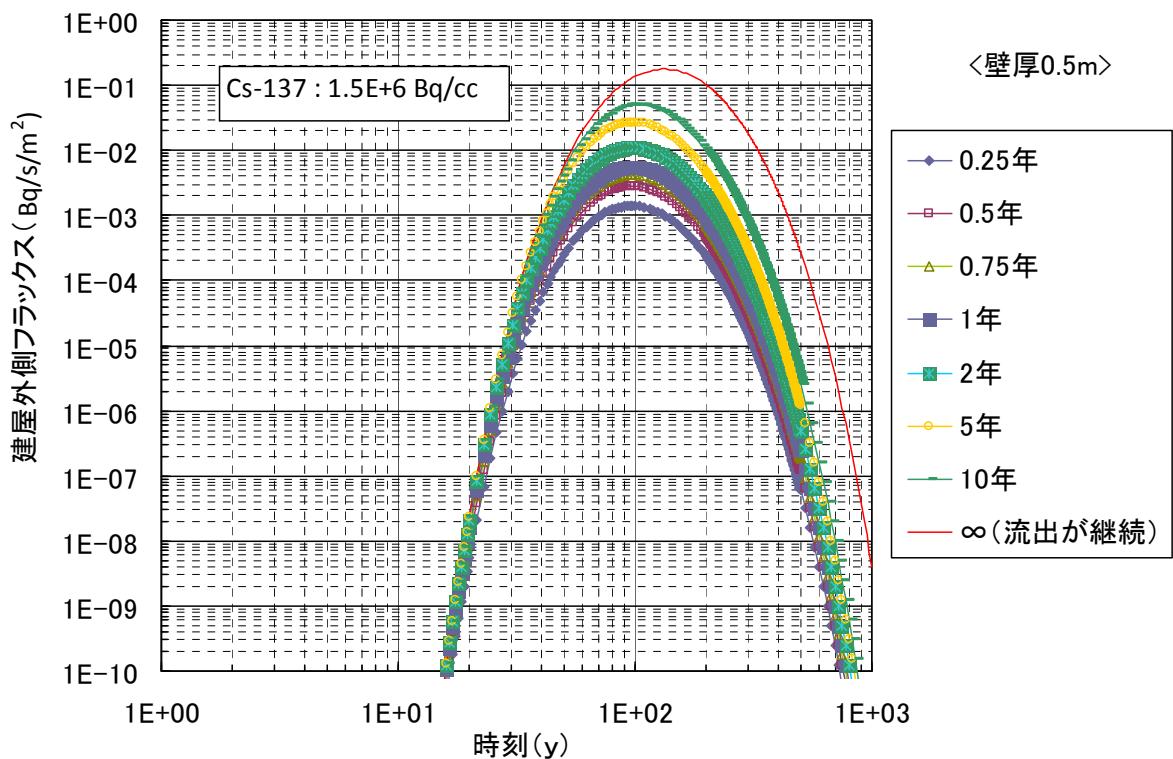
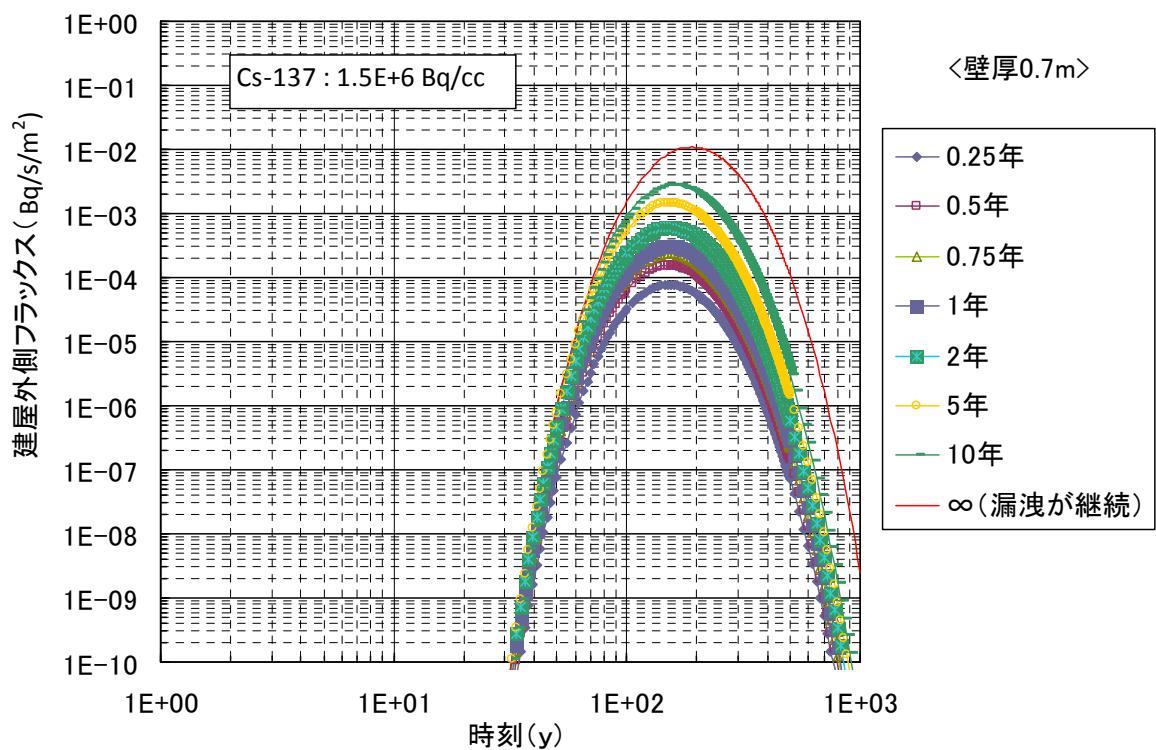
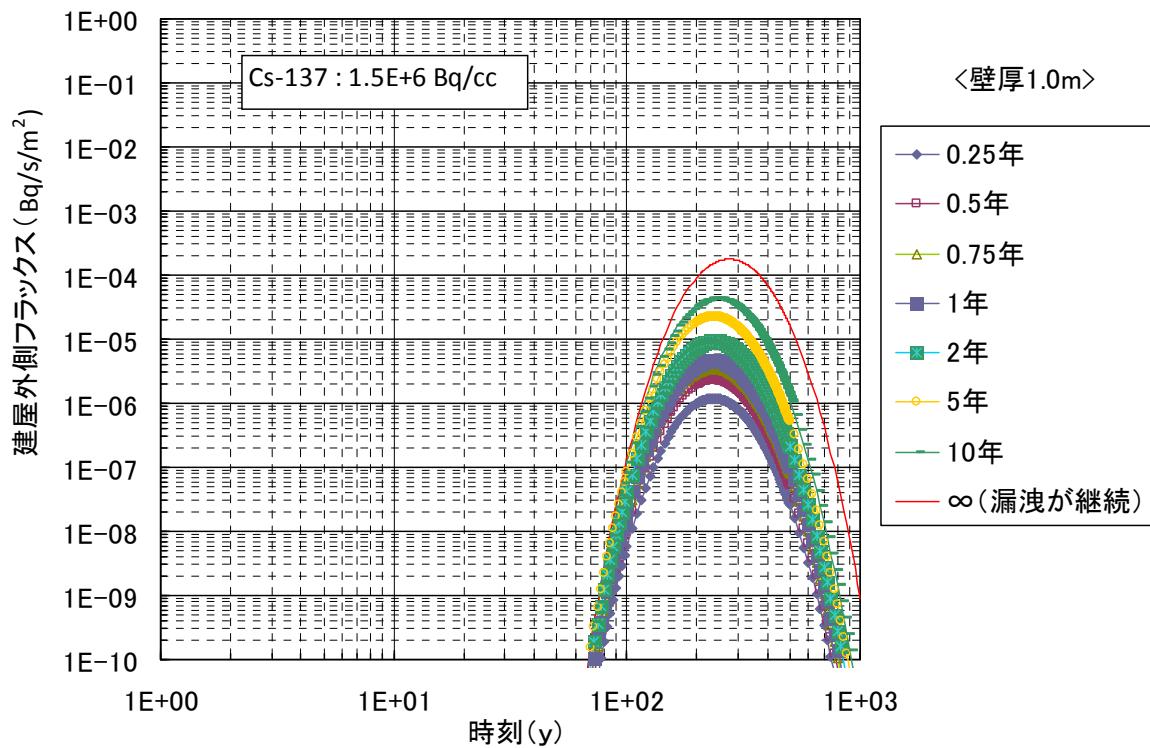
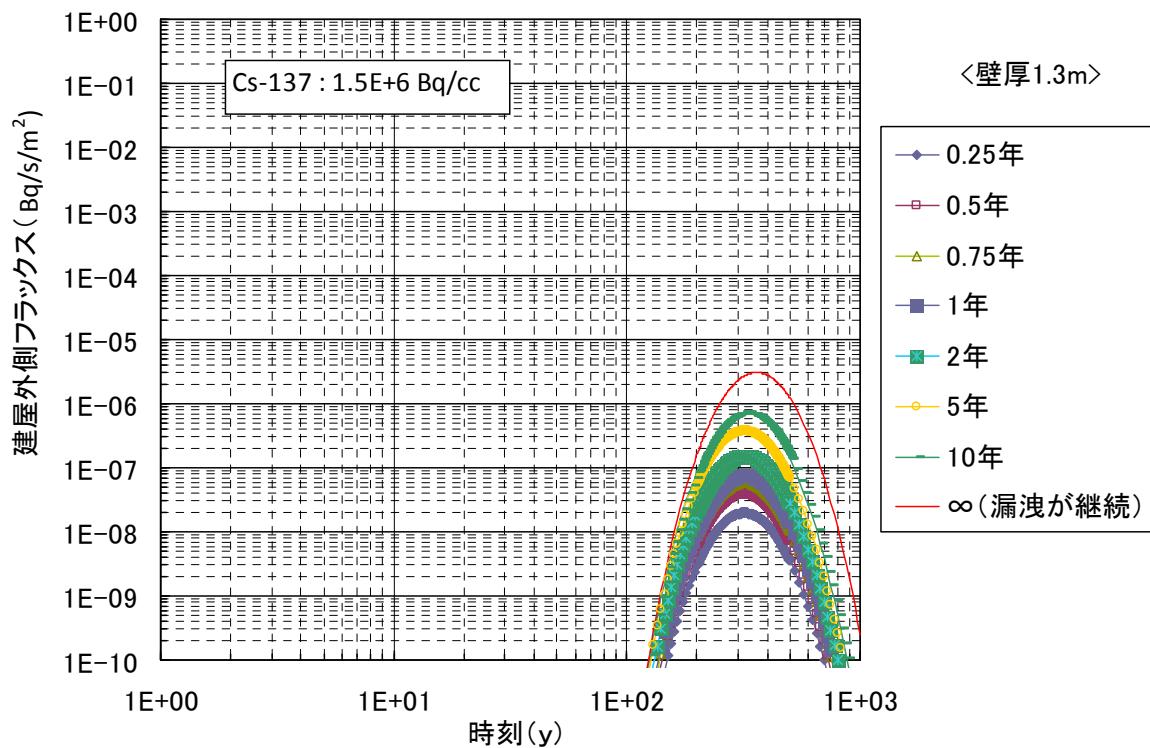
コンクリートひび割れ部からの流れを内向きになるように管理した場合の評価結果を図-2及び図-3に示す。継続期間を3ヶ月～10年及び永年としたケースを合わせて示した。

この結果では、今後3年間程度に1～4号炉の各建屋のコンクリート壁中から放射性物質が拡散により建屋外への漏えいする可能性は低いと考える。

図－2 (1) 建屋からの流出フラックス
(側壁 0.5m)

図－2 (2) 建屋からの流出フラックス
(側壁 0.7m)

図-2 (3) 建屋からの流出フラックス
(側壁 1.0m)

図-2 (4) 建屋からの流出フラックス
(側壁 1.3m)

建屋の健全部ではコンクリート壁中を放射性物質が拡散し、漏えいする可能性はあるが、壁の外側に放射性物質が到達する時期を、原子炉建屋：約 200 年、タービン建屋：約 20 年、廃棄物処理建屋：約 20 年と評価している。したがって、今後 3 年間程度において、コンクリート壁中における放射性物質の拡散による建屋外への漏えい可能性は低いと考える。
