福島第一原子力発電所の 汚染水の状況と対策について

平成27年2月6日

東京電力株式会社

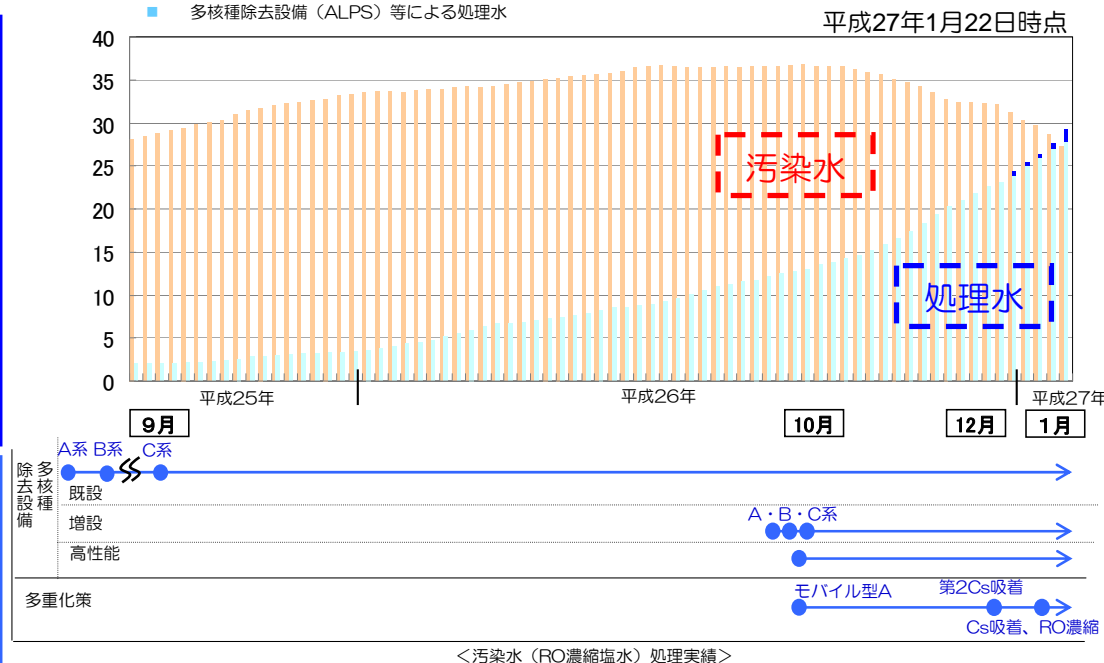
汚染水全量処理の見通しについて

- RO濃縮塩水
- モバイル型Sr除去設備、RO濃縮水処理設備、Cs/第二Cs吸着装置によりSrを除去した処理水
- 多核種除去設備（ALPS）等による処理水

- 多核種除去設備（ALPS）などの7つの設備により、汚染水の貯蔵量は減少しています。
- これまでに、約29万m³の汚染水を処理しています。浄化が必要な汚染水は約27万m³が残っており、引き続き処理を実施していきます。
- 多核種除去設備（ALPS）で汚染水を処理しなかった場合、汚染水による敷地境界実効線量は約9mSv/年のところ、多核種除去設備の稼働により、約3.5mSv/年以下に抑制してきました。

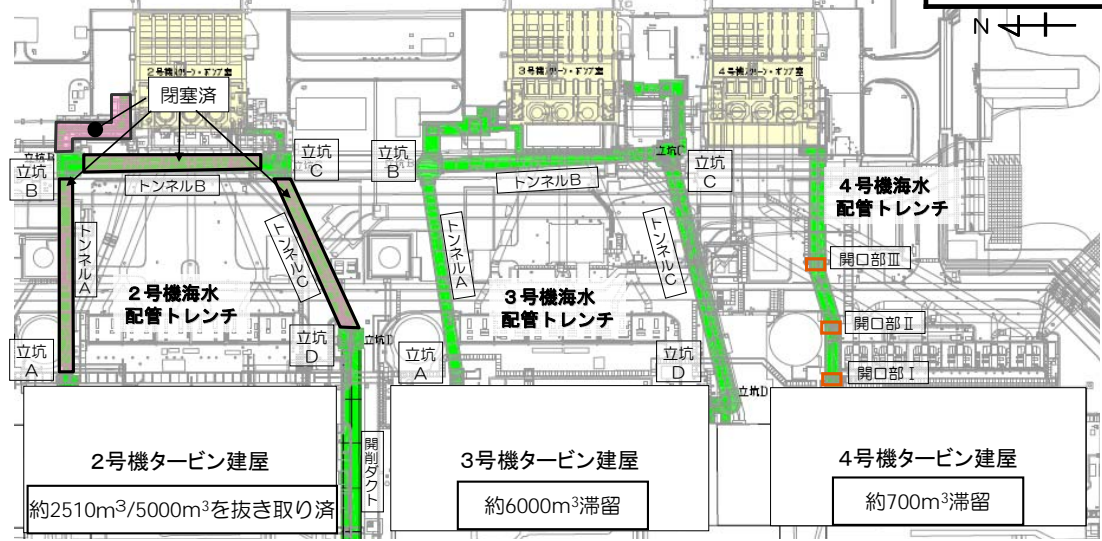
【汚染水の滞留状況】

2～4号機のタービン建屋海側にある海水配管トレンチには、事故直後の高濃度汚染水が滞留しています。
この高濃度汚染水が海洋に流出するリスクを未然に防止するため、建屋接続部の止水 (汚染水の増加の防止)、滞留水の移送 (汚染水の除去)、および海水配管トレンチ内の閉塞 (海洋への汚染水の流出の防止) に取り組んでいます。

- 2号機の海水配管トレンチ※1とタービン建屋の接続部では、凍結や間詰め充填を実施しましたが、完全な止水には至りませんでした。
- そのため、当初予定していた水抜きは行わず、滞留水が存在する状態でトレンチ (トンネル部) の充填・閉塞を実施しました。今後、2号機トレンチ (立坑部) の充填・閉塞を実施するとともに、3、4号機トレンチについて順次作業を実施します。

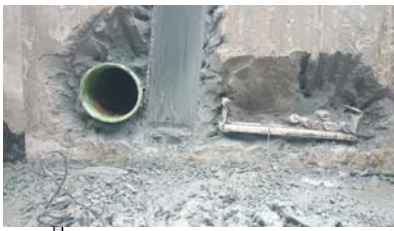
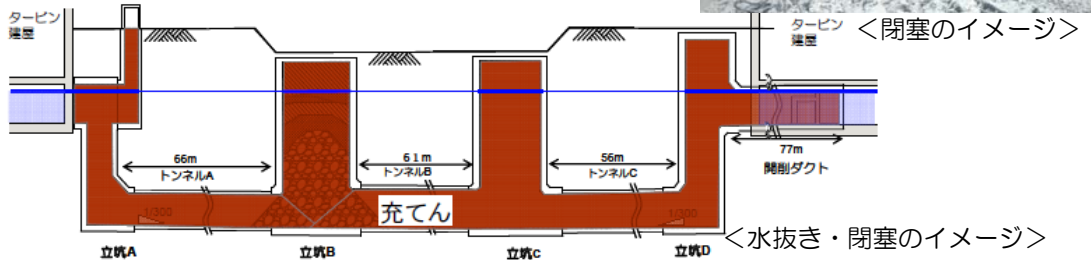
【トレンチ閉塞のイメージ】

トレンチ内の水抜き、グラウト※2による閉塞を実施します。

※2グラウト：建設工において空洞、空隙、隙間などを埋めるために注入する流動性の液体のこと

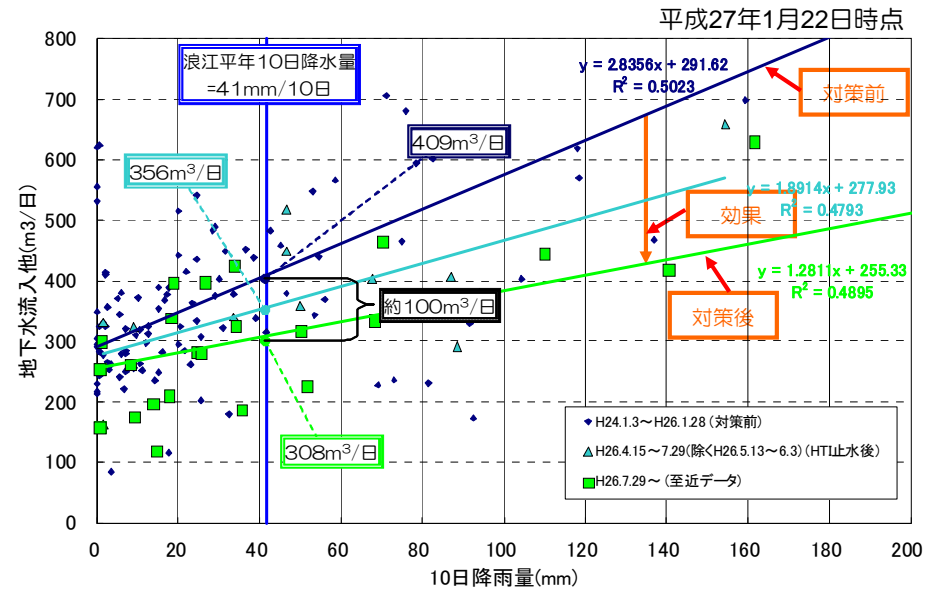
地下水バイパスの効果 (建屋への地下水流入量評価)

- 建屋への地下水流入量については、降雨量との相関が高いことから、過去の実績に基づいて評価しています。また、複数の流入抑制対策を行っており、引き続き効果を評価していきます。
- 地下水バイパス揚水井No.11内に藻のようなものが発生し、調査した結果、トンネル等に一般的に存在する細菌（鉄酸化細菌等）と判明しました。
- 揚水井内壁の清掃と細菌類を減菌する薬剤を注入し、平成26年12月9日よりくみ上げを再開しました。

- これまでに、77,215m³の地下水をくみ上げ、水質が運用目標を満足していることを東京電力および第三者機関（日本分析センター）で確認した上で排水を実施しています。
- 地下水バイパスの効果により、建屋周辺の地下水位は、くみ上げ開始前と比較して約10~15cm低下していると評価しています。
- また、建屋への地下水流入量は、これまで実施してきた高温焼却炉建屋の止水対策等とあわせて、約100m³/日減少していると評価しています。

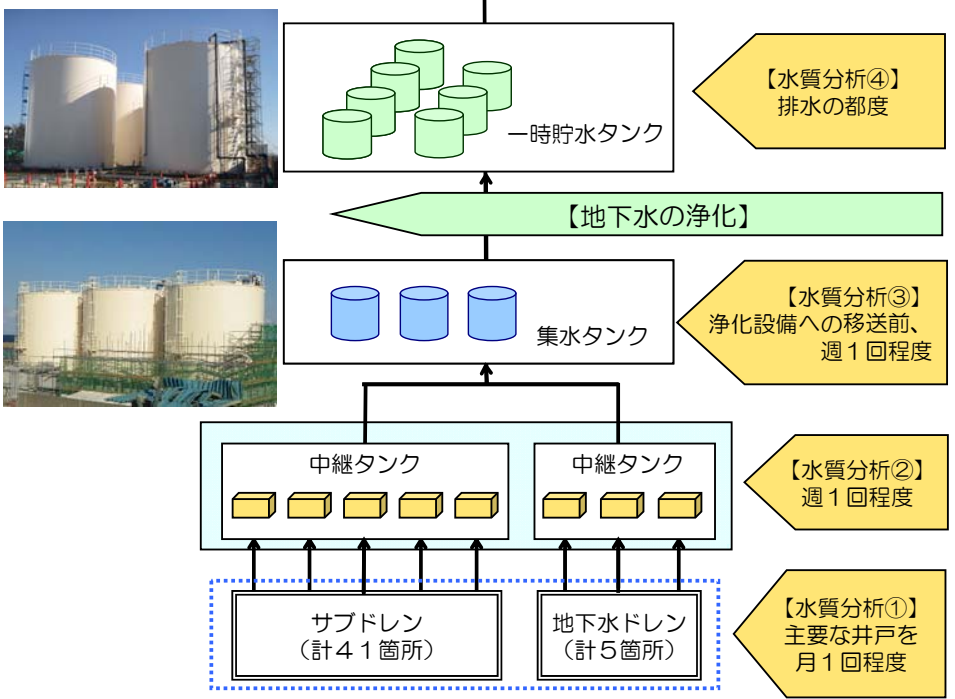
サブドレン等の運用案

運用目標を満たしていることを確認して排水

- ① 主要な井戸における水質分析
確実に運用目標を満たすため1回/月程度実施し、傾向監視します。
- ② 中継タンクにおける水質分析
トリチウムを集水タンクで確実に運用目標未滿にすること、およびセシウムと全ベータの傾向把握のため、1回/週程度実施します。
- ③ 集水タンクにおける水質分析
(1) 浄化設備への移送前 (トリチウム、セシウム)
トリチウムは浄化設備で処理できないため、また、セシウムは浄化設備の性能確認や傾向把握のため、移送前に実施します。なお、トリチウムが運用目標を超えた場合は、発電所構内のタンク等へ移送します。
(2) 週1回程度 (全ベータ)
浄化設備の性能確認や傾向把握のため、1回/週程度実施します。
- ④ 一時貯水タンクにおける水質分析
セシウム、全ベータ、トリチウムが運用目標未滿であること、およびその他ガンマ核種が検出されていないことを確認するため、排水前に都度実施します。なお、セシウム、全ベータが運用目標を超えた場合は再浄化し、トリチウムを超えた場合は発電所構内のタンク等へ移送します。

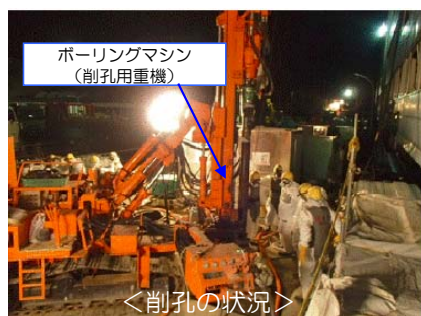
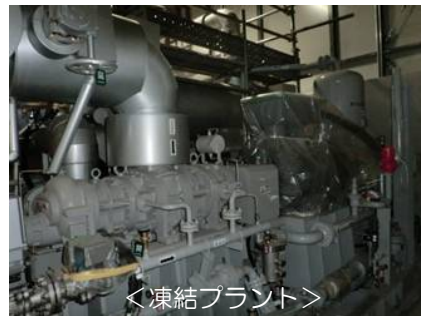
凍土壁施工現場作業状況

- 陸側の遮水壁は、凍結プラントで-30℃程度に冷却したブライン※1を各凍結管に送り、周囲の土の温度を下げることで土を凍結させ、凍土の壁を作ります。
- 小規模の試験を行い、温度や掘り返した状況から、凍土壁が作れることを確認しました。
- 平成26年度末の凍結開始を目指し、凍結管を設置する穴の堀削（削孔）と、凍結管の設置（建込）を継続して実施しています。
- 凍結プラントの機器の設置を完了しました（平成26年11月26日）。今後、設備・機器ごとに試運転を実施します。

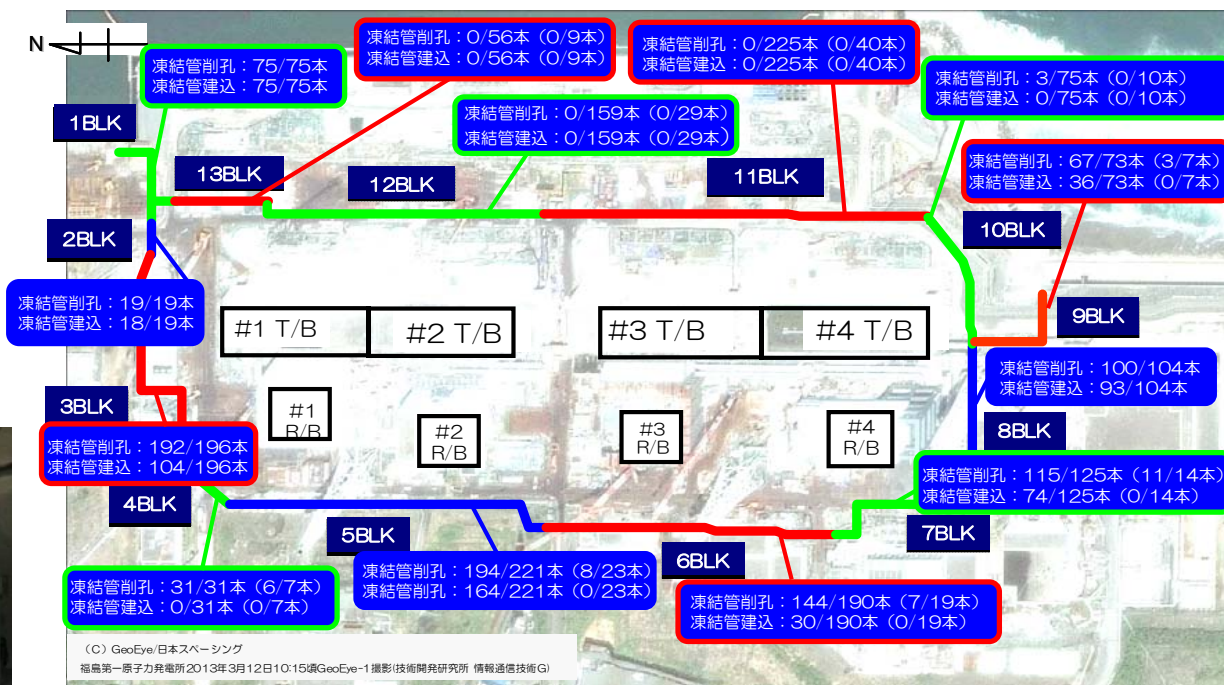
陸側遮水壁の削孔の進捗状況

凍結管		
	山側※2 (本)	海側※3 (本)	合計 (本)
削孔本数※4	1104	603	1,707
削孔済	972 (91%)	3 (0.6%)	975 (57%)
建込済	594 (57%)	0 (0%)	594 (35%)

※2：下図1～9BLK ※3：下図10～13BLK ※4：削孔本数は現場等の状況により変更の可能性があります。

R/B: 原子炉建屋
T/B: タービン建屋

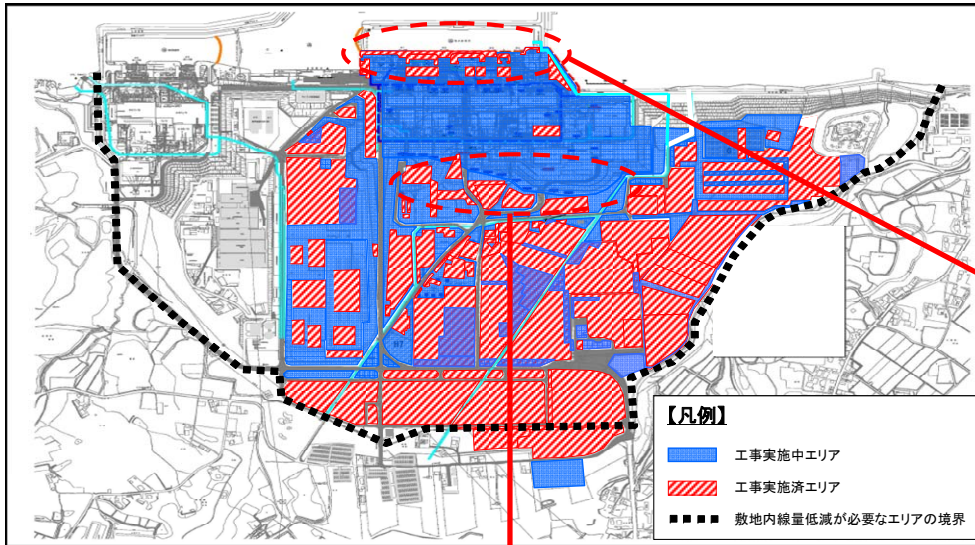
<H27/1時点の全体進捗状況>

- 発電所敷地内の舗装対象エリア（145万m²）に対して、敷地舗装を進めており、平成27年1月時点での進捗は約62%です。
- 敷地舗装の実施により、地下水が2～3年かけて徐々に低下すると評価しており、建屋へ流入している地下水が160m³/日まで低減することを見込んでいます。
- 敷地高さ4mの海岸エリア（以下、4m盤）の地下水汚染を確認しており、降雨による海洋への流出が懸念されるため、雨水浸透防止を目的として、4m盤全体の敷地舗装を実施しています。平成27年3月までの完了を予定しています。

□作業対象エリア 145万m²
□作業進捗 62%(前回50%)

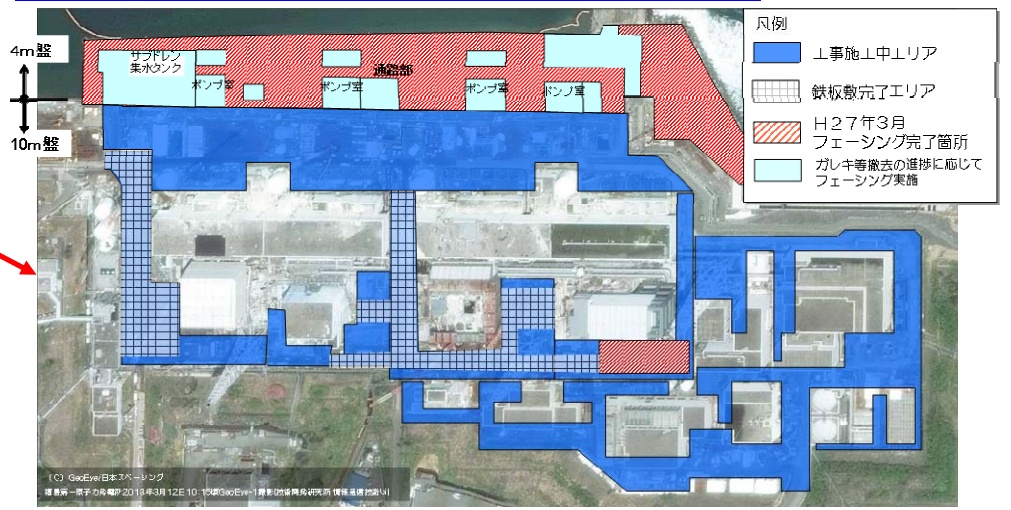
<H27/3時点の敷地舗装完了予定箇所>

1～4号周りの敷地舗装による雨水浸透防止概要

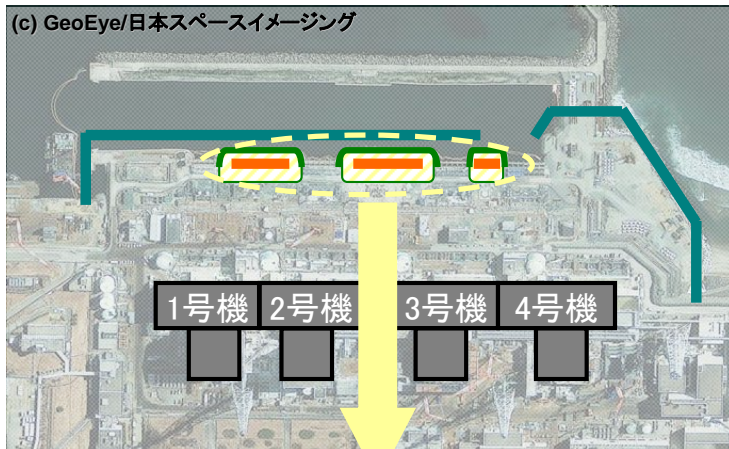
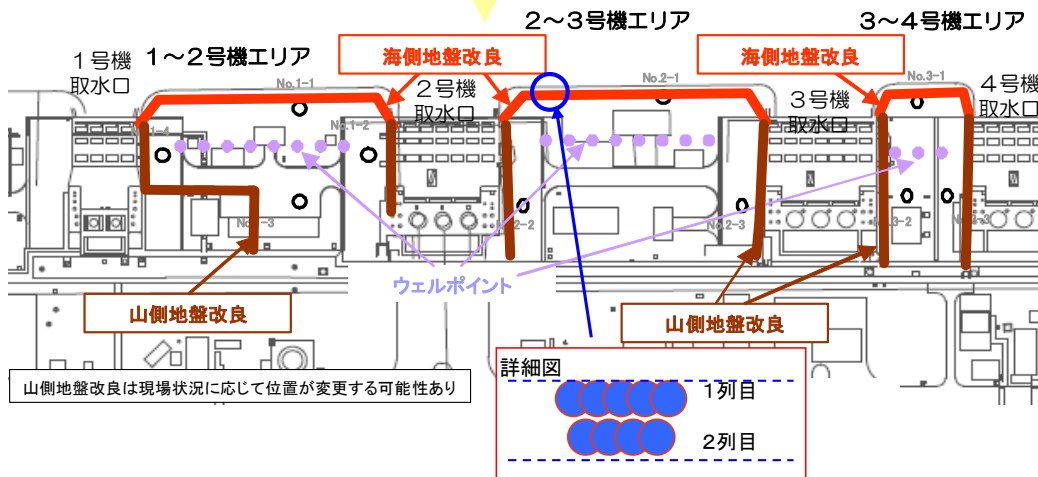
<地盤改良工事実施エリア>

- 4m盤における地盤改良工事は実施済みです。(平成26年3月完了)
- 1～2号機エリア、2～3号機エリア、3～4号機エリアそれぞれの地下水位をモニタリングしており、至近1ヶ月において、発電所敷地内の降水量の多い時に地下水位が変動することを除いては、大きな変動はありませんでした。
- 1～2号機エリアでは、水ガラスを注入できない地表付近での地下水の越流を防止するため、モルタル施工を実施しています。2～3号機エリア、3～4号機エリアにおいても、更なる信頼性向上のため、同様の工事を実施する予定です。

- 4m盤における地盤改良工事は、水ガラス系の薬液を地盤の隙間に注入し、地盤を硬化させることで、水を100倍程度通しにくくする効果があります。

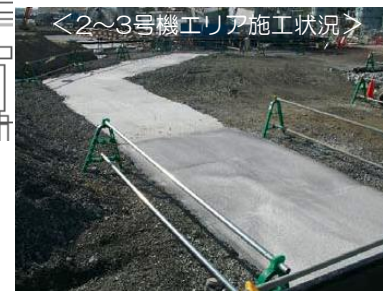
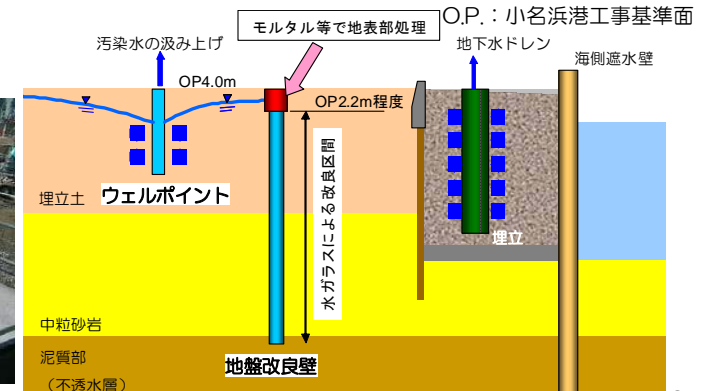
<地盤改良壁の地表処理>

- 2～3号機間については、平成27年1月8日より、地表部のモルタル施工を開始しています。施工完了は2月中旬頃を予定しています。
- 3～4号機の地表部処理については、2～3号機間の地盤改良壁の地表処理に引き続き、平成26年度末を目途に実施する予定です。

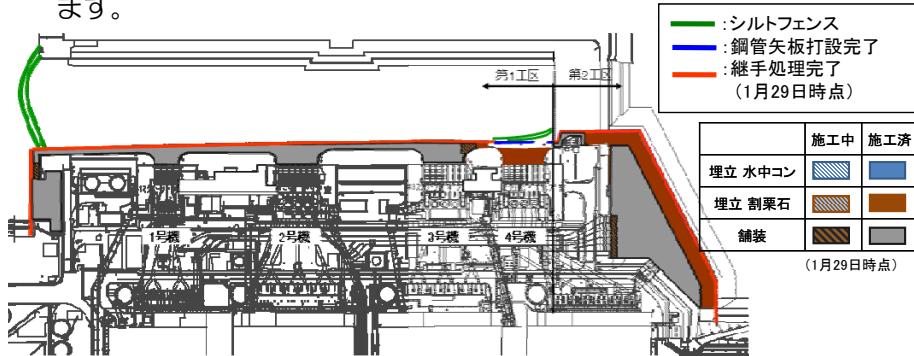
海側遮水壁の設置状況

- 海側遮水壁は、4号機取水口前を除いて鋼管矢板の設置を完了しています。

- 1～4号機の4m盤の前面に遮水壁（海側遮水壁）の設置工事を実施しています。
- これまでに、4号機取水路前を残し、鋼管矢板（下記、写真参照）の設置を完了しています。
- 最終的に4号機取水路前を閉合すると、海側遮水壁内側の地下水水位が上昇し、汚染された地下水が遮水壁外部（港湾内外）に流出するリスクがあるため、海側遮水壁内側の地下水のくみ上げを実施する必要があります。
- 現在、港湾へと流出していた地下水（地下水ドレン）を遮水壁の内側でくみ上げ、建屋近隣の井戸水（サブドレン）と共に、安定的に浄化・移送できることを確認した後、海側遮水壁を閉合する計画としています。

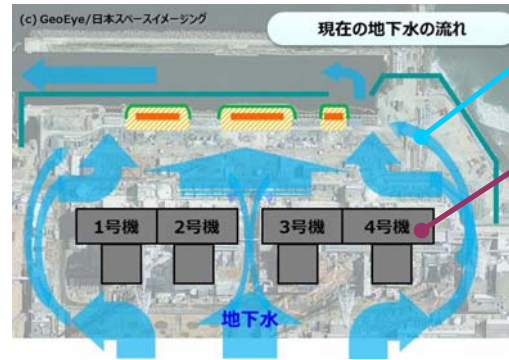
現在の地下水の概要

- 建屋周辺の地下水は、汚染されたガレキ等に触れた雨水が混合しているため、放射性物質が含まれています。
- 1～4号機の建屋内滞留水水位を建屋周辺地下水よりも低く保持することで、建屋内滞留水が建屋周辺の地下水へ混入することを防いでいます。

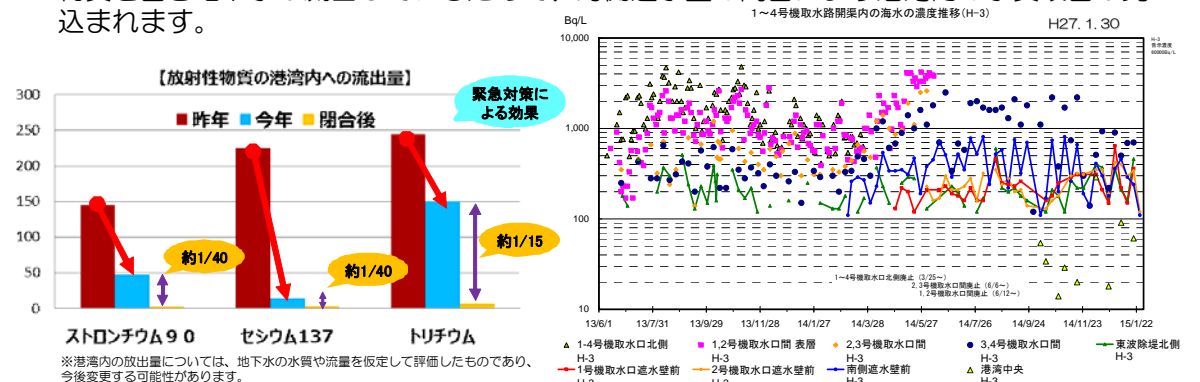
1～4号開渠内への地下水の流出

- 1～4号機取水路開渠内の放射性物質濃度（トリチウム：H-3）は、海側遮水壁設置工事後、上昇し、その濃度を維持しているため、引き続き監視を行います。これは、放射性物質を含む地下水が流出しているためで、海側遮水壁の閉合により港湾内の水質改善が見込まれます。

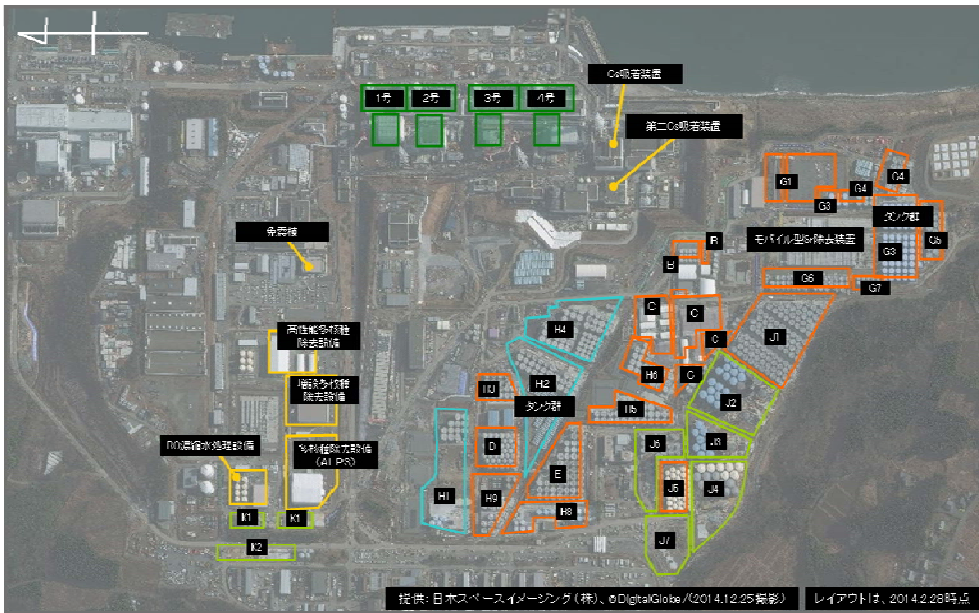
<タンク設置エリア概要図>

福島第一原子力発電所1～4号機は、原子炉建屋内へ地下水が流入しています。建屋内には高濃度の汚染水が滞留しているため、建屋に流入してきた地下水は、汚染水となります。建屋外、敷地外への流出を防止し、浄化設備により浄化した上で安全に保管するため、敷地内にタンクを計画的に建設する必要があります。また、浄化した水を安定的に維持するため、タンクの信頼性の向上を図っています。フランジ型タンク等を撤去し、溶接型タンクを順次設置する計画です。

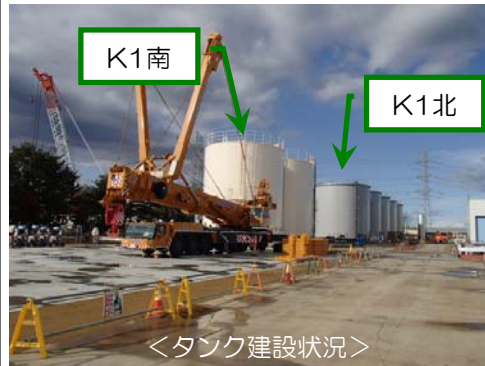
<タンク建設状況>

- 汚染水の受入容量が不足しないよう、計画に余裕をもって鋼製円筒型タンク（溶接接合（溶接型タンク））の建設を順次実施しています。
- タンクの信頼性向上のため、フランジ型タンクから溶接型タンクへのリプレース（撤去および設置）を実施しています
- 汚染水漏えいに備えてタンク周辺に堰を整備しています。堰内に流入した雨水は、分析し、暫定排出基準を満たしていることを確認した上で排出しています。
- 台風等の降雨量が多い場合、堰から雨水が溢水する可能性があるため、雨樋、堰カバー等の雨水抑制対策を施しています。

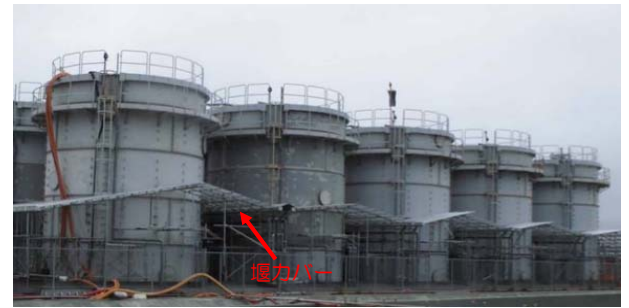
<タンク堰カバー設置状況>

- 雨水抑制（雨樋、堰カバー）等の対策が完了したエリアについては、台風による降雨でも、堰内雨水の溢水を防止することができました。
