基礎調査結果の公表

土砂災害警戒区域・土砂災害特別警戒区域 位置図

自然現象の種類	急傾斜地の崩壊
箇所番号	572
箇所名	日ノ岡寺前
所在地	福島県郡山市湖南町中野字日ノ岡寺前

様式-2(急) 土砂災害警戒区域・土砂災害特別警戒区域 区域図(その1)	土砂災害防止法施行令第二条の基準に該当する区域		N 縮尺 1:2,500	自然現象の種類	急傾斜地の崩壊	箇所番号	572
	土砂災害防止法施行令第三条の基準に該当する区域	 		土石等の(移動)高さが1m以下の場合、 土石等の移動による力が100kN/mを超える区域 土石等の堆積の高さが3mを超える区域 それ以外の区域	公表年月日	平成30年11月5日	箇所名
				所在地	福島県郡山市湖南町中野字日ノ岡寺前

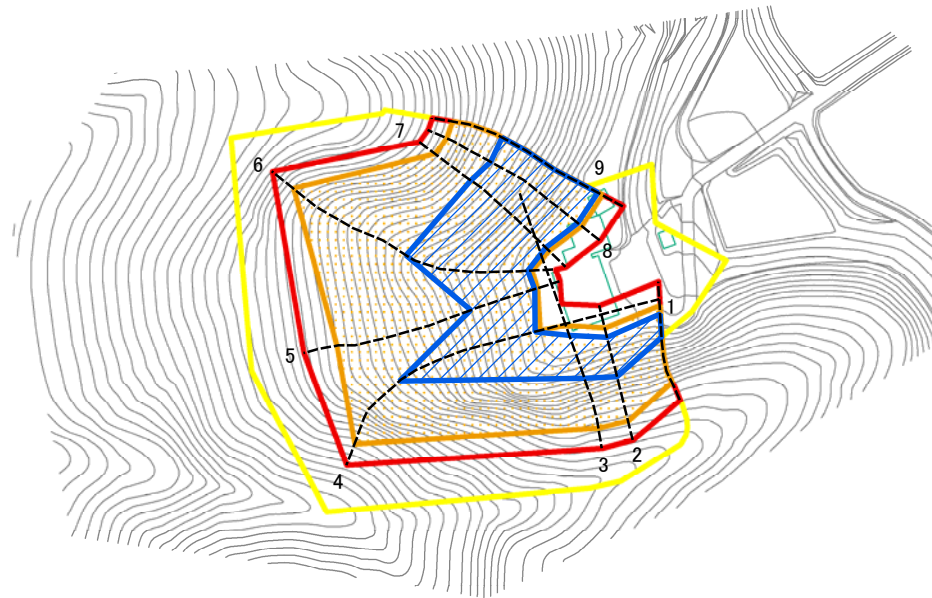
図中の数字は横断測線番号を示す
