【第62号】
平成30年10月31日

福島県相双建設事務所

復旧復興だより

◆ 角部内地区海岸の整備状況をお知らせします！！

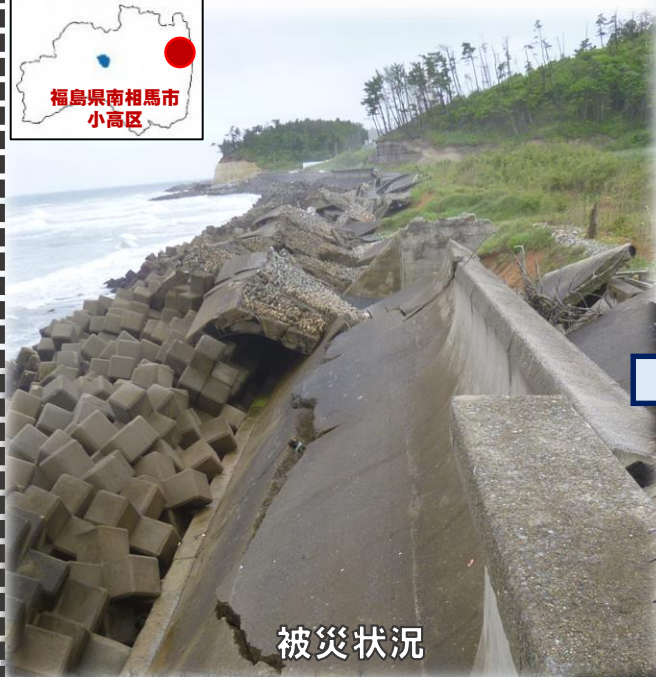
被災状況

南相馬市『角部内地区海岸』において、震災による津波で被災した海岸堤防、約1.4kmを復旧しております。津波などに対応できるよう、堤防を震災前から約1m高くし、T.P.+7.2m（T.P.=東京湾平均海面）としました。また、コンクリートを厚くするなど、津波に対して粘り強い構造にしています。一日も早く堤防工事を完成させ、災害に強く、安全・安心の向上につながる生活環境の整備に努めてまいります。

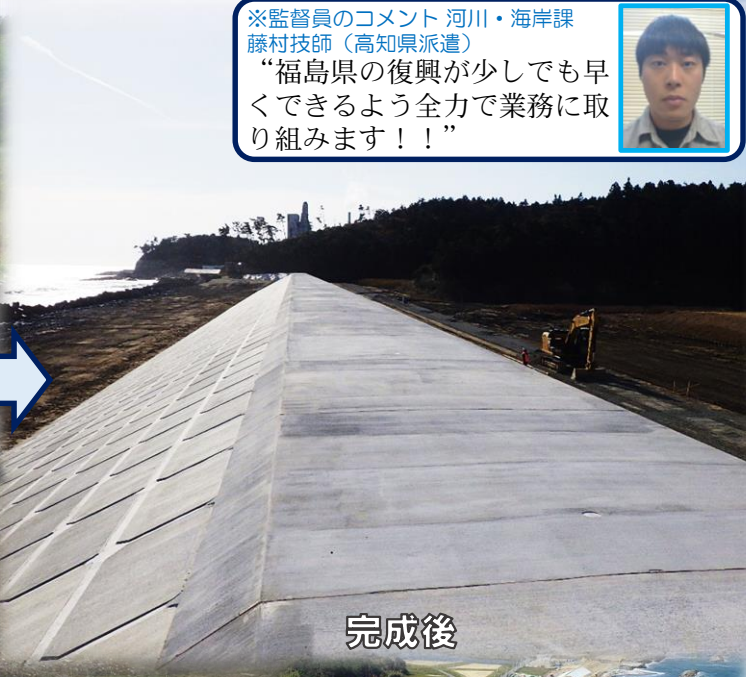
完成後

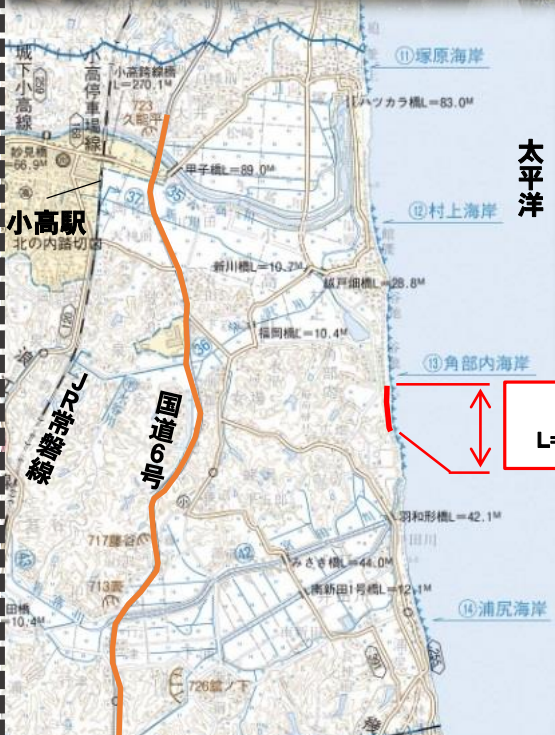
完成
L=0.5km

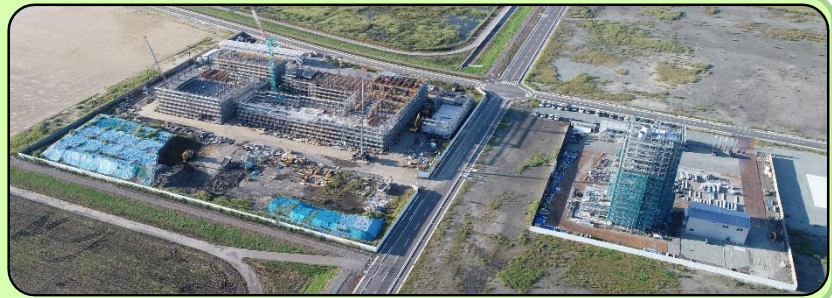
南相馬市原町区萱浜に整備中の福島ロボットテストフィールドの工事現場です。写真左側が開発基盤エリアの研究棟で、写真右側がインフラ点検・災害対応エリアの試験用プラントになります。施設の供用に向けて、整備が進んでいます！！
