平成24年度に完成した主な工事

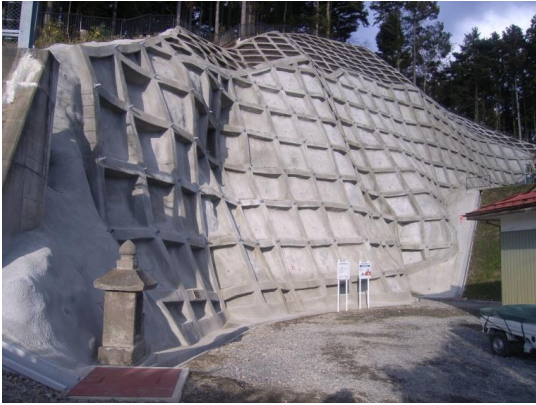
<p>箇所名: 根田</p>
<p>事業名: 緊急砂防等災害関連事業</p>	
<p>場所: 白河市萱根地内</p>	
<p>工事説明: 本箇所は、平成23年3月11日の東北地方太平洋沖地震より、高さ35m・幅34mにわたり斜面が崩壊し、多くの亀裂や岩塊がオーバーハング状に残り、余震や次期降雨等によりさらに崩壊が拡大し人家等に被害を及ぼす恐れがありました。このため、法面工を平成24年12月19日に完了させ、地域住民の安全・安心</p>

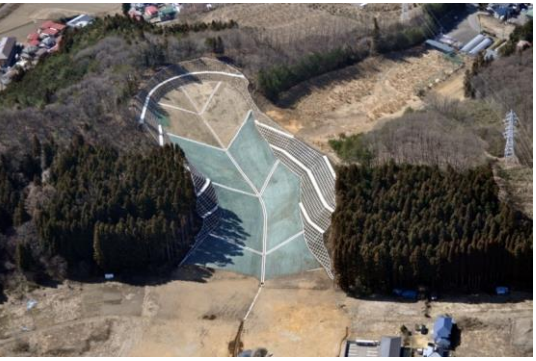
<p>箇所名: 葉ノ木平</p>
<p>事業名: 緊急砂防等災害関連事業</p>	
<p>場所: 白河市葉ノ木平地内</p>	
<p>工事説明: 本箇所は、平成23年3月11日の東北地方太平洋沖地震より、幅約70m・斜面長約160mの地すべりが発生し、民家10戸を飲み込み、13名の尊い命が奪われました。このため、排土工及び法面工を平成24年11月30日に完了させ、地域住民の安全・安心を確保しまし</p>

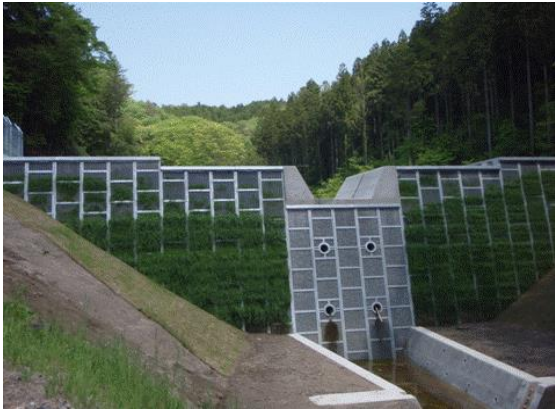
箇所名： いわん沢	
	事業名： 通常砂防事業	
	場所： 東白川郡矢祭町大字戸塚地内	
工事説明：	いわん沢は流域内のいたるところで崩壊がおきており、溪床には不安定な土砂が堆積しているため、豪雨時に土砂災害の発生が懸念される溪流でした。そのため、沢の出口に砂防ダムを施工し、流出土砂による被害を未然に防止し、下流の集落の安全・安心を確保しました。

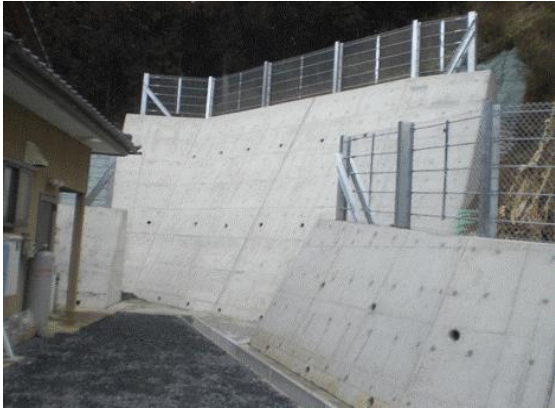
箇所名： 樋ノ口	
	事業名： 急傾斜地対策事業	
	場所： 白河市大信下小屋地内	
工事説明：	樋ノ口は、平成18年7月の集中豪雨により斜面崩壊が発生し対策工を実施してきましたが、脆弱な土質からなる残斜面についても擁壁工による対策が完了し、集落の安全・安心を確保しました。
