河川の全体計画

河川改修方針および改修計画

阿武隈川水系安達太良川(本宮市)令和元年台風19号被災状況

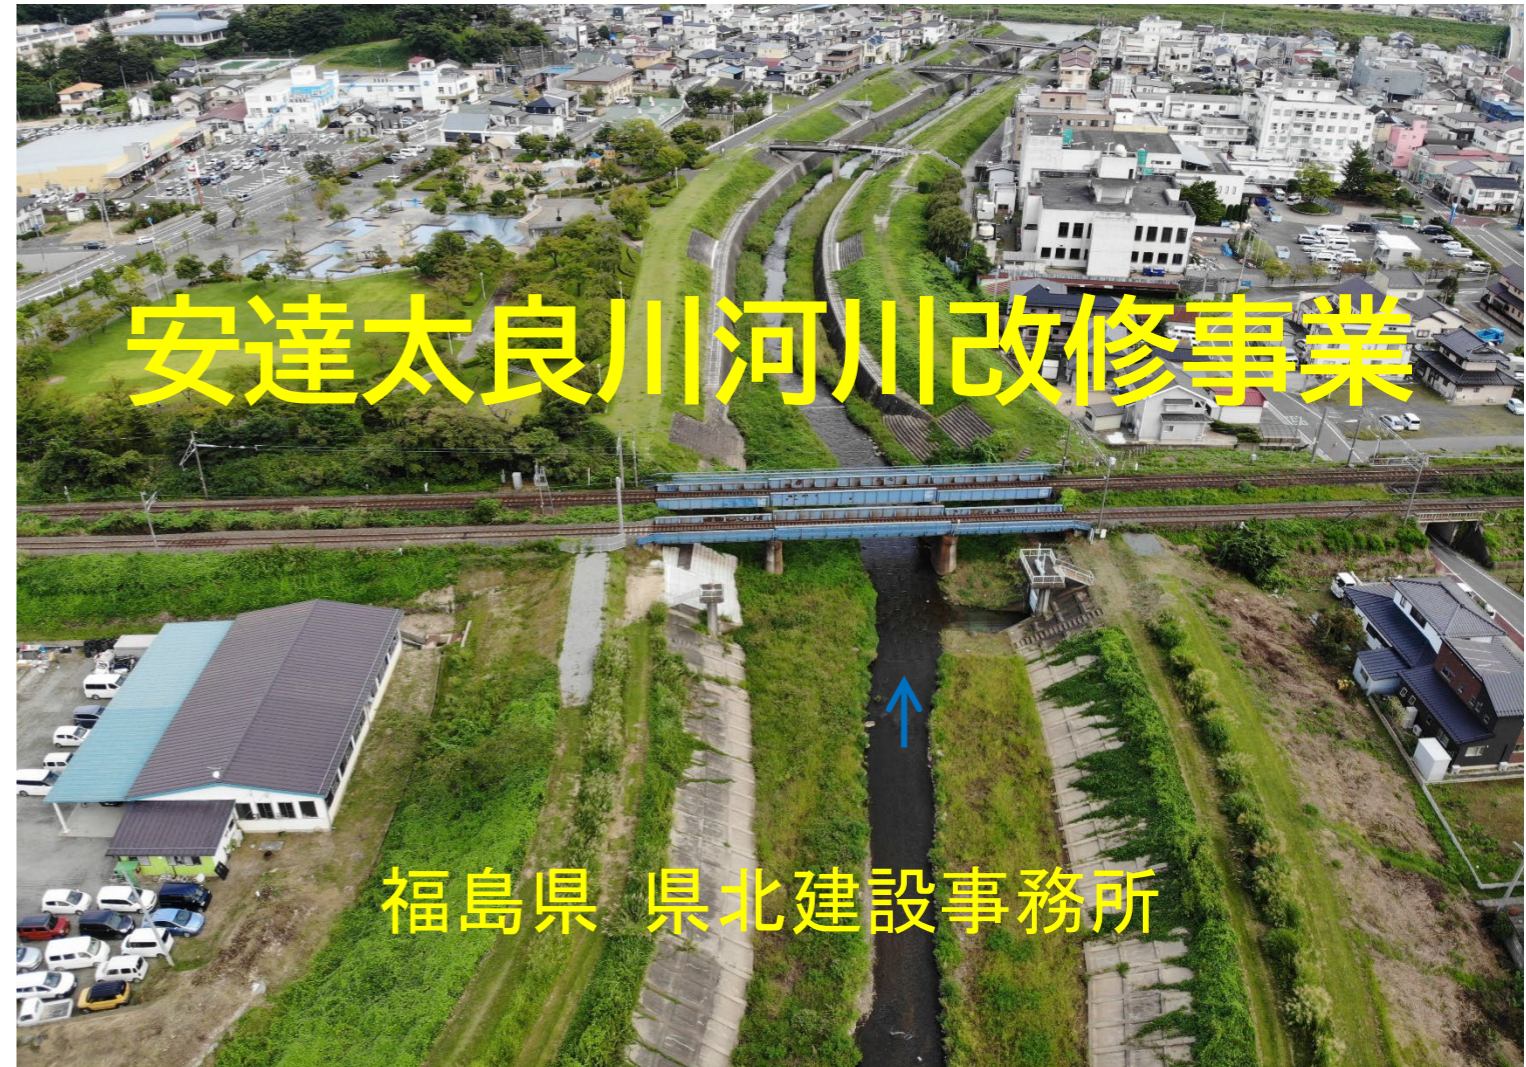
- 阿武隈川からの逆流による氾濫を防止するため、安達太良川の堤防を阿武隈川本川の堤防と同じ高さまで嵩上げし、法面をコンクリート、天端をアスファルトで被覆します
- JR橋から下流は、計画の高さで堤防を整備します
- JR橋から上流は、JR橋改築^{※2}が完了するまでの当面の間は、暫定の高さ^{※1}で堤防を整備します
 ※1: 暫定の高さ: 計画堤防高より30cm低く、被災水位より70cm高い
 ※2: JR橋改築に向け、JRと協議を進めているところ
- JR橋下流左岸のみずいる公園隣接区間は、嵩上げ後、現況の芝生環境に復元します

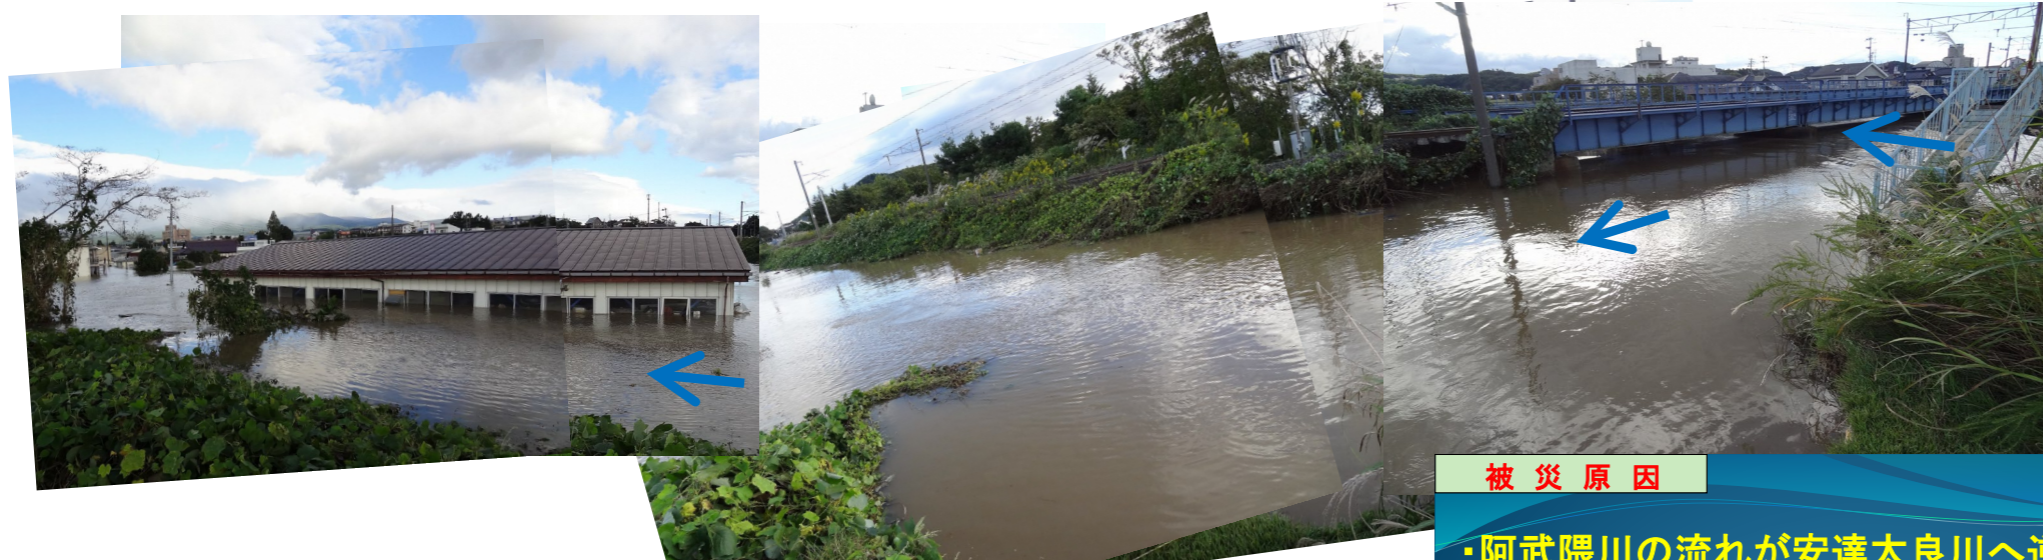
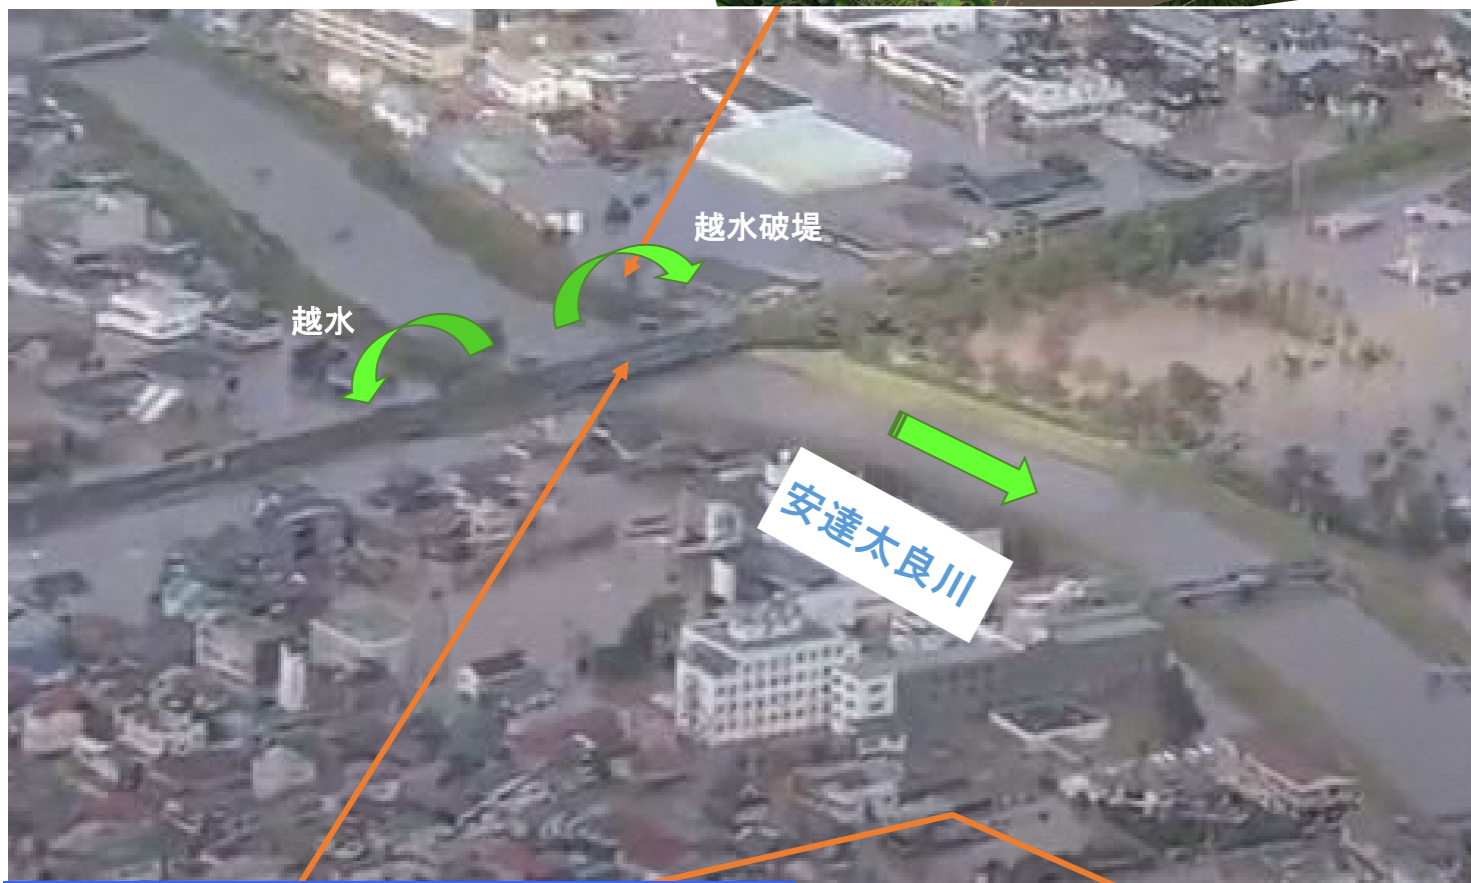
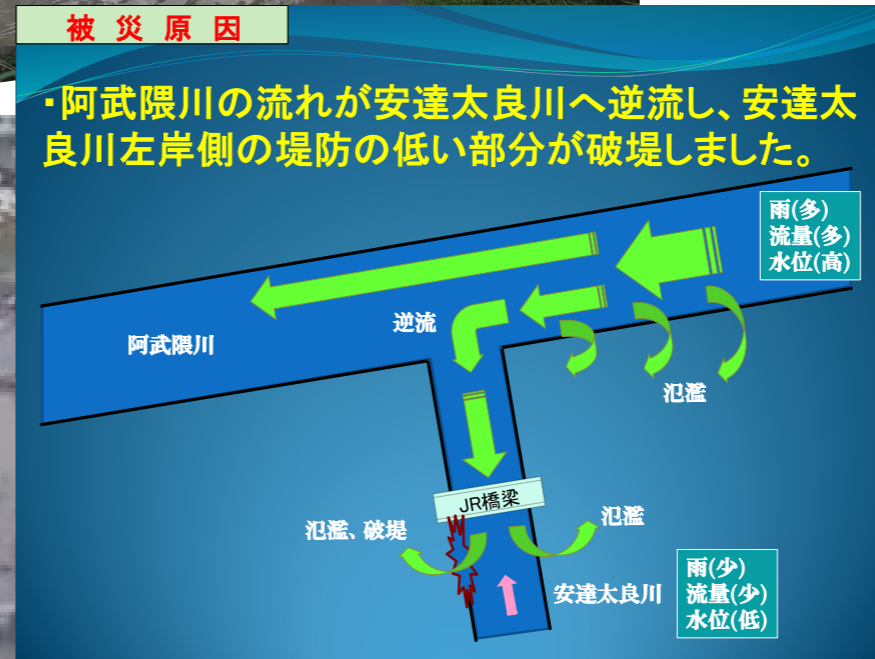
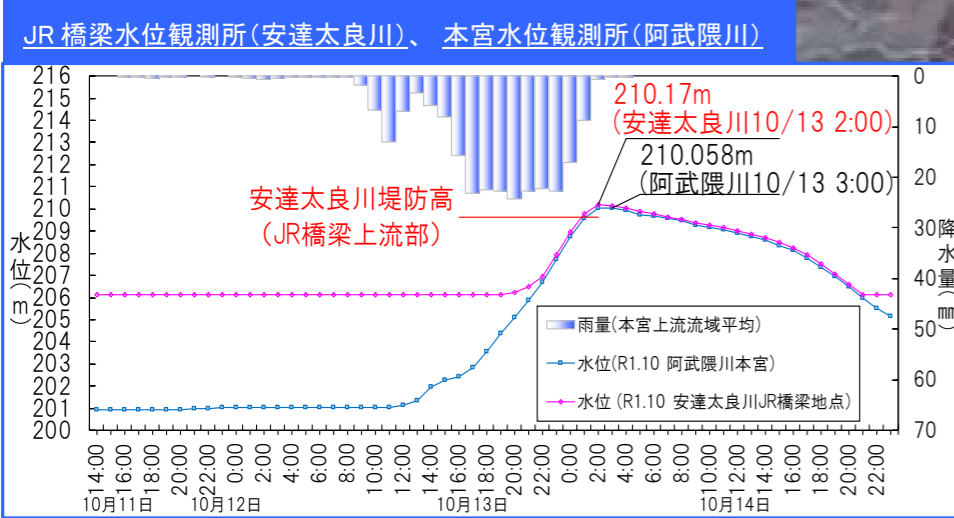
阿武隈川と支川安達太良川の堤防が低い区間から氾濫
