中間貯蔵施設事業の状況について

2022年8月
環境省

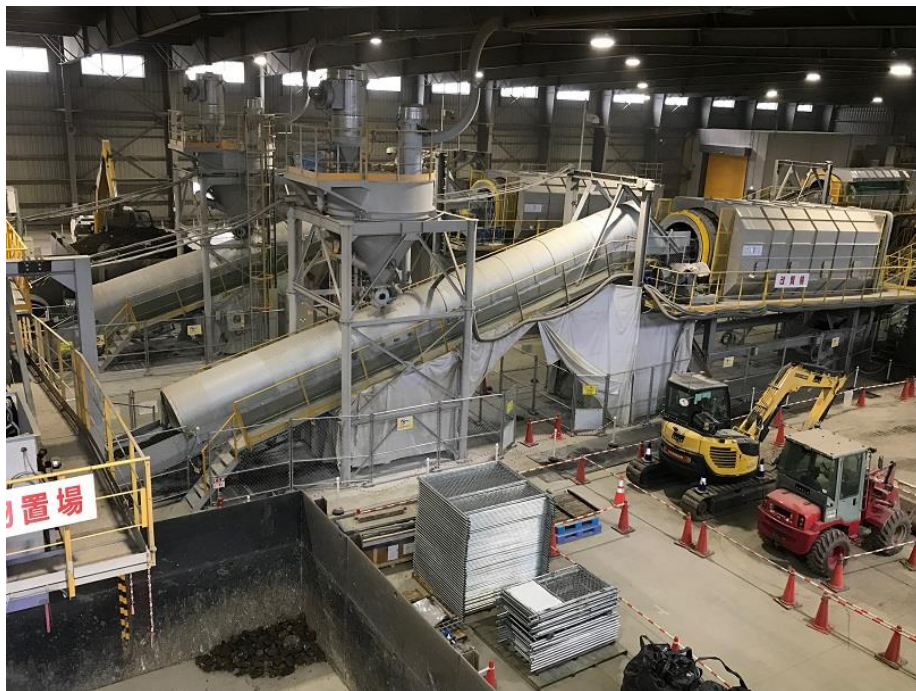
受入・分別施設

- 2017年9月に施設の工事に着手。
- 2018年7月に受入・分別施設の運転及び除去土壌の貯蔵を開始。

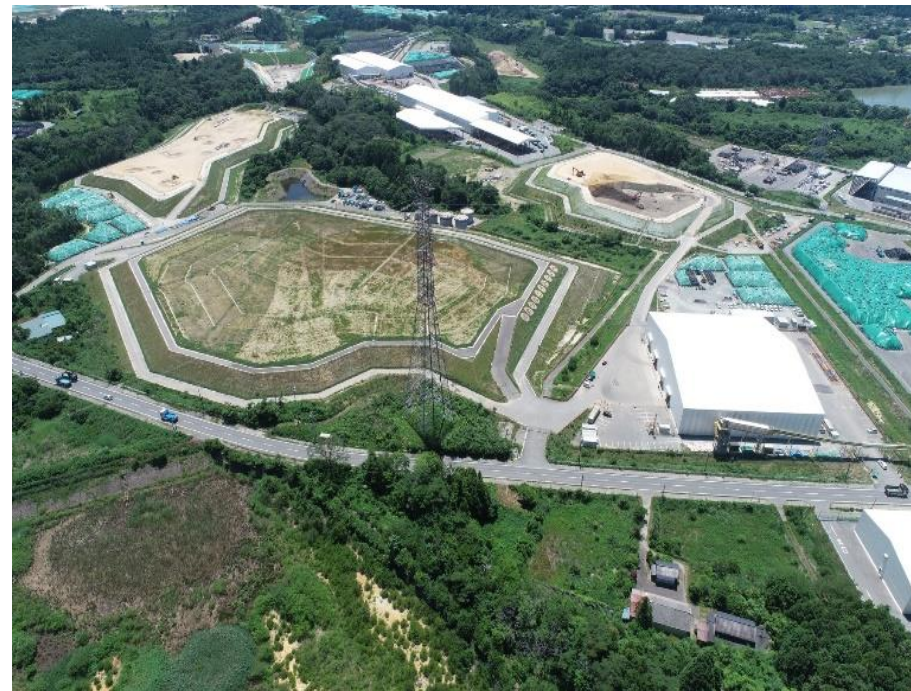
土壌貯蔵施設

● 貯蔵量 約 105.8万 m^3

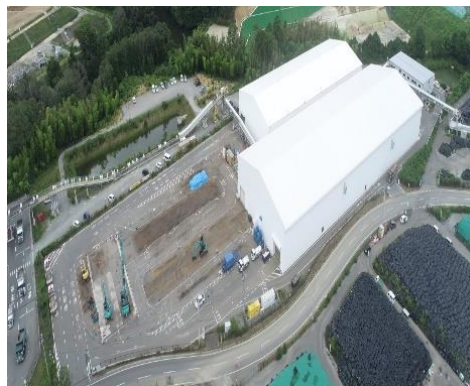
受入・分別施設(解体中)

- 2016年11月に施設の工事に着手。
- 2017年8月及び2018年7月に受入・分別施設の運転を開始。
- 2017年10月に除去土壌の貯蔵を開始。
- 2022年6月から受入・分別施設2施設のうちの1施設の解体を開始。

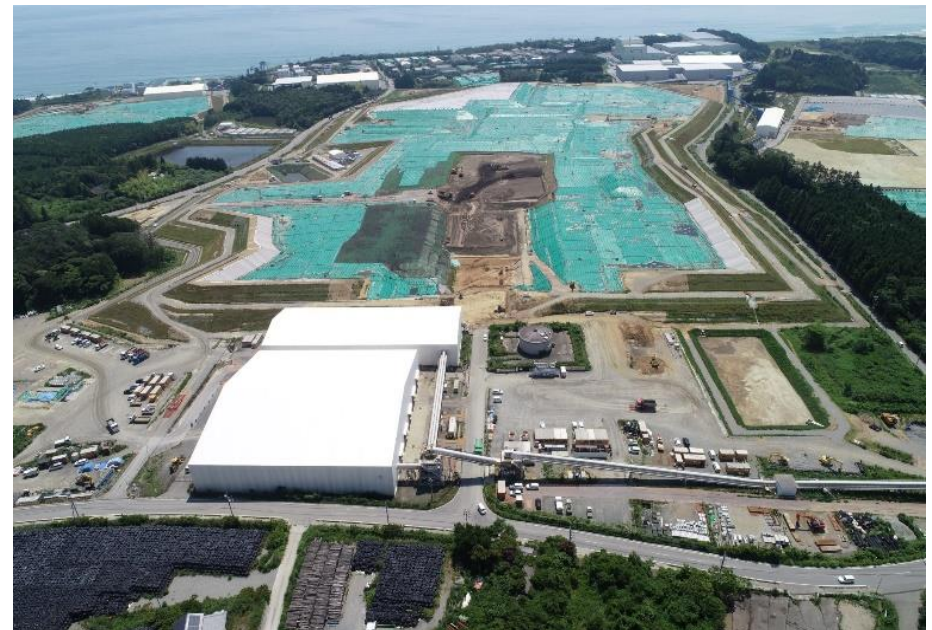
土壌貯蔵施設

● **貯蔵量 約 290.1万^m₃**

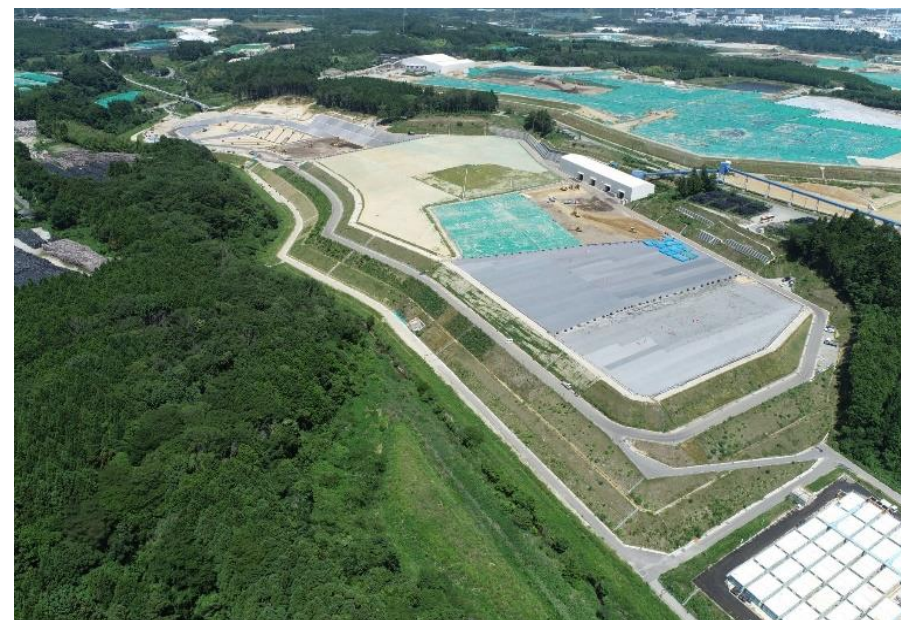
土壌貯蔵施設

● 貯蔵量 約 132.3 万 m^3

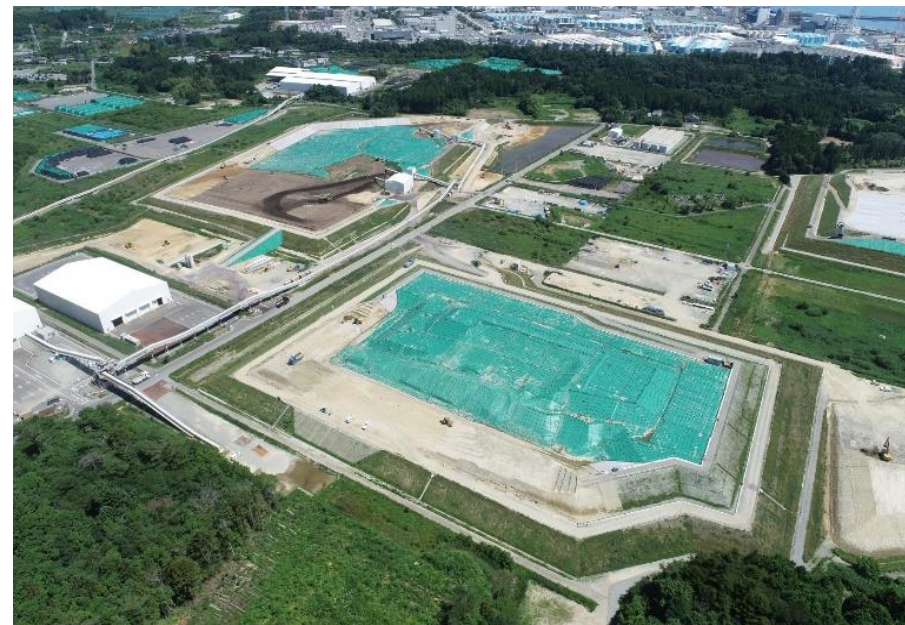
土壌貯蔵施設

● 貯蔵量 約 134.1万 m^3

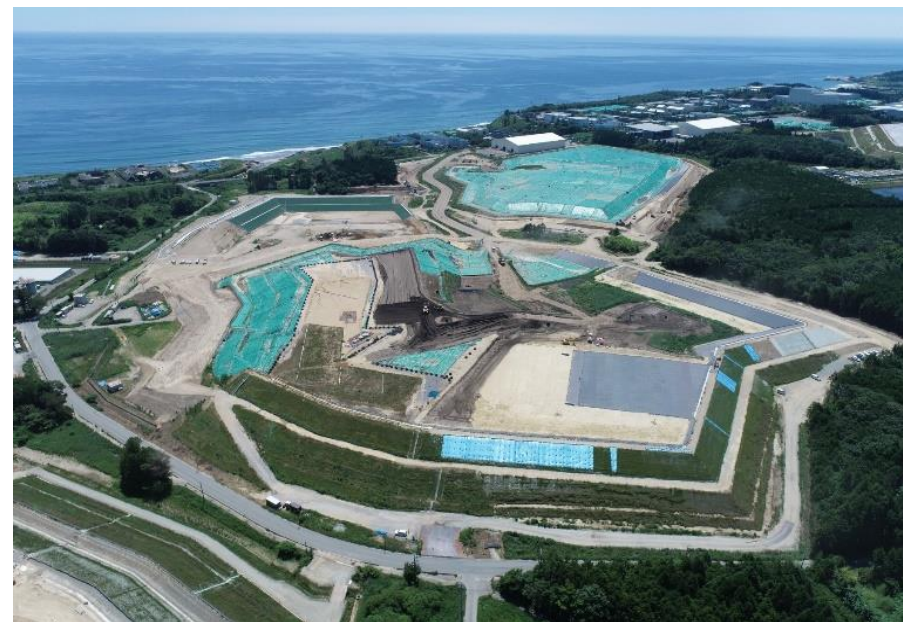
土壌貯蔵施設

● 貯蔵量 約 174.5万 m^3

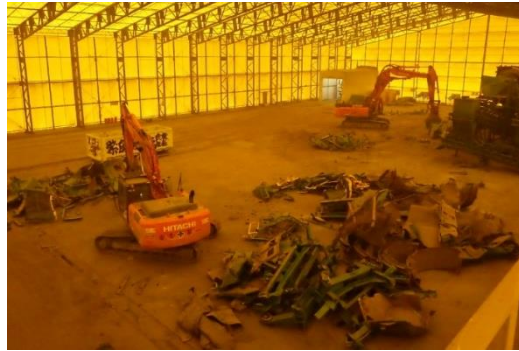
受入・分別施設(解体中)

- 2016年11月に施設の工事に着手。
- 2017年6月及び2018年9月に受入・分別施設の運転を開始。
- 2017年12月に除去土壌の貯蔵を開始。
- 2022年5月から受入・分別施設2施設のうちの1施設の解体を開始。

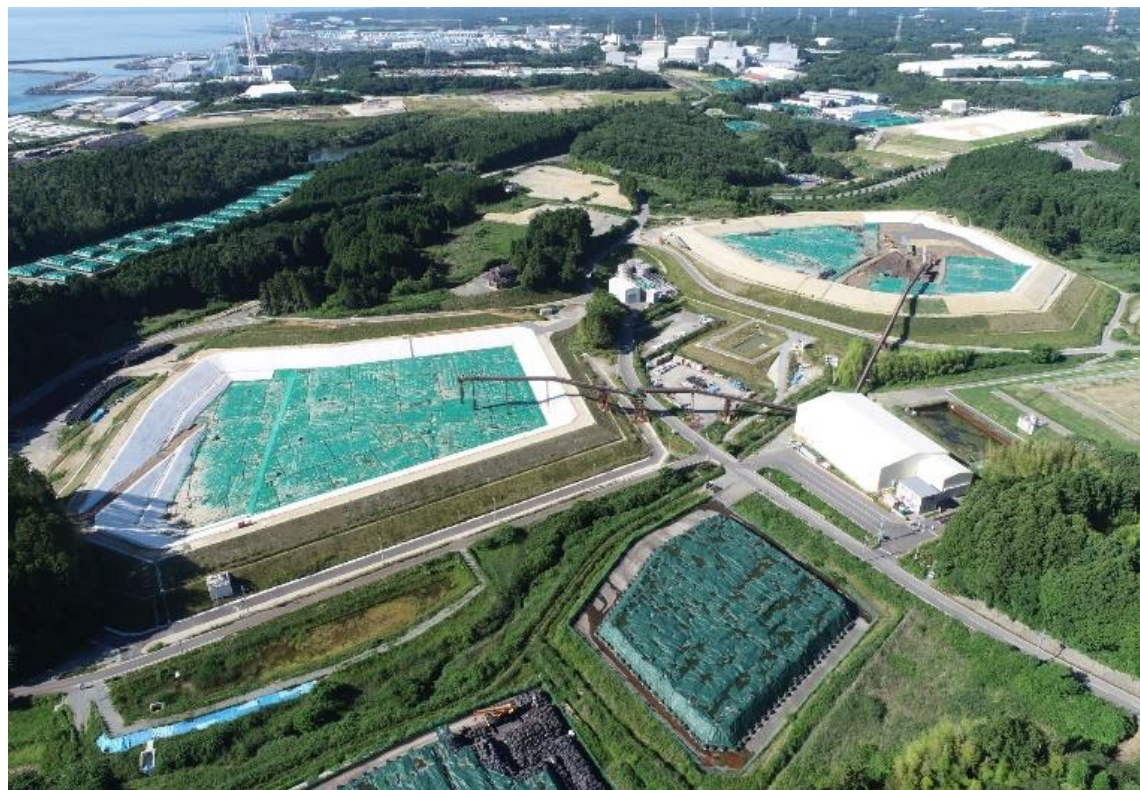
土壤貯蔵施設

- 2018年9月に施設の工事に着手。
- 2019年12月に除去土壤の貯蔵を開始。

●貯蔵量 約 51.0万 m^3

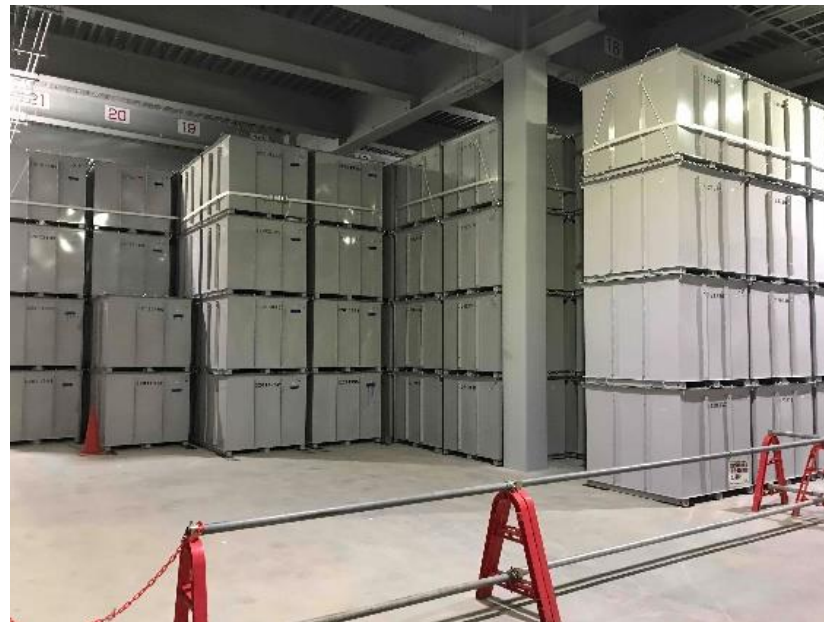
廃棄物貯蔵施設内の貯蔵状況

- 2018年7月に施設の工事に着手。
- 2020年4月に鋼製角形容器に封入した廃棄物の貯蔵を開始。

● **貯蔵量 4,882 個**

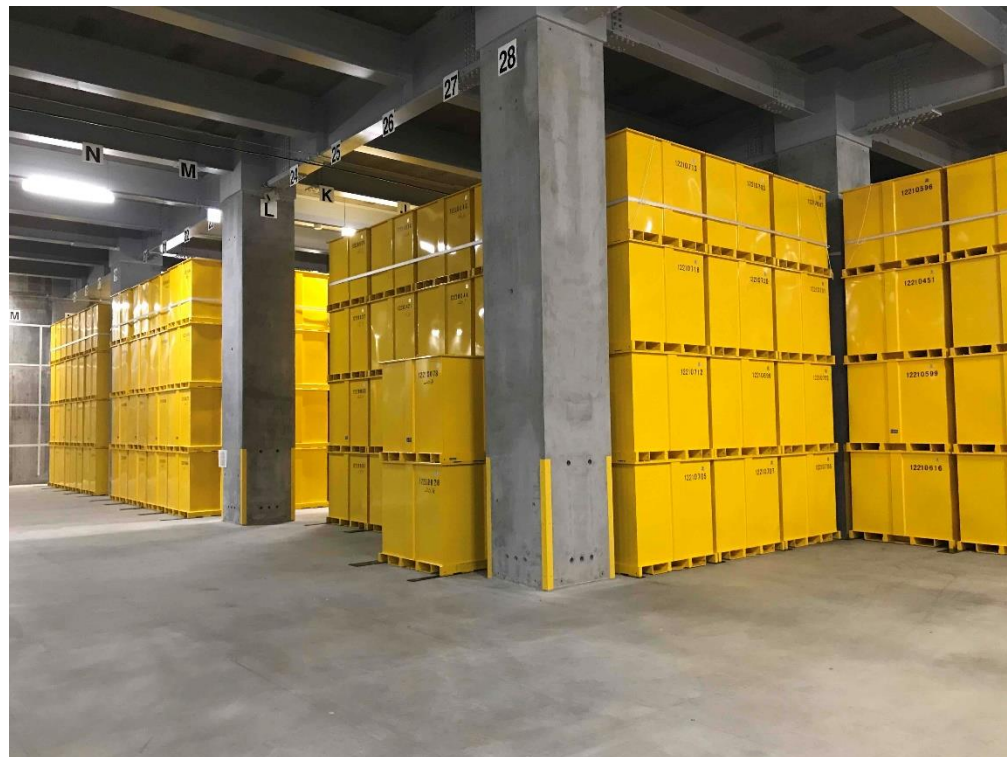
廃棄物貯蔵施設内の貯蔵状況

- 2018年6月に施設の工事に着手。
- 2020年3月に鋼製角形容器に封入した廃棄物の貯蔵を開始。

● 貯蔵量 **8,470個**

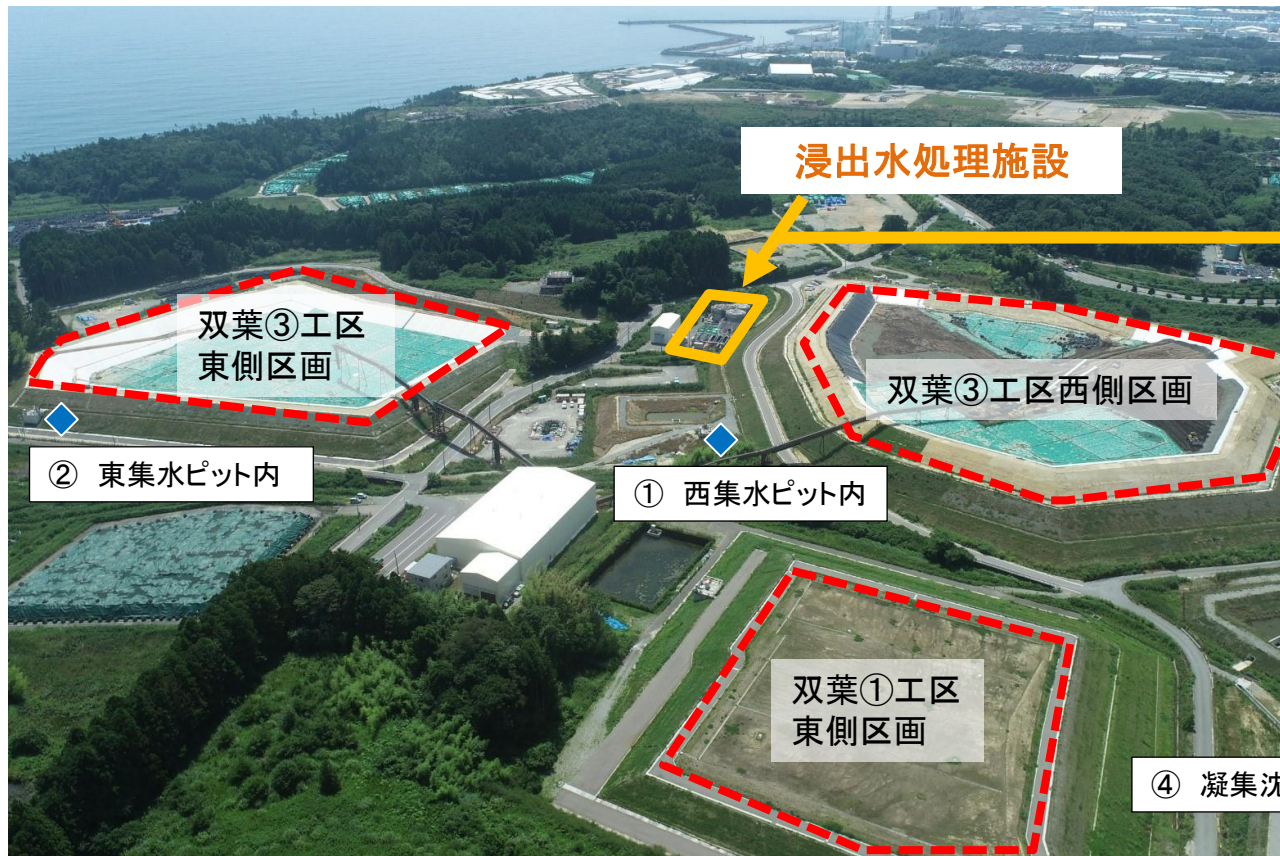
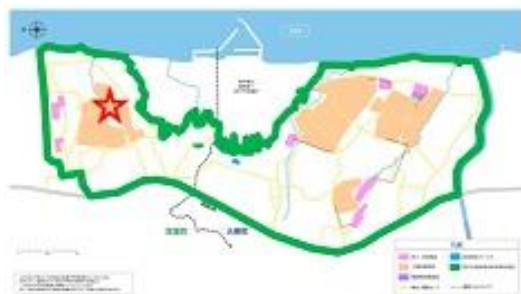
双葉③工区放流水中の溶解性マンガンについて（参考）

◆ : 溶解性マンガン測定用
試料の採取地点

- 埋立量の多い区画（双葉③工区西側及び双葉①工区東側）の浸出水が流入する西集水ピット内の溶解性マンガン濃度は、測定期間中6.3mg/L～19mg/Lとなっており、変動が見られる。
- 埋立量の少ない双葉③工区東側区画の浸出水が流入する東集水ピット内については、低濃度で推移。
- 被覆工施工済の双葉①工区東側区画からの送水を5日間連続測定の間中（5月24日）に実施したが、処理系統中の溶解性マンガン濃度に目立った上昇は見られない。なお、同区画からの浸出水（原水）中の濃度は、17mg/Lであった（5月24日採取）。
- 処理後の水は、処理前水と比較して総じて溶解性マンガン濃度が低い。
- 放流水中の溶解性マンガン濃度は2.1～7.3mg/Lとなっており、基準値内で推移している。

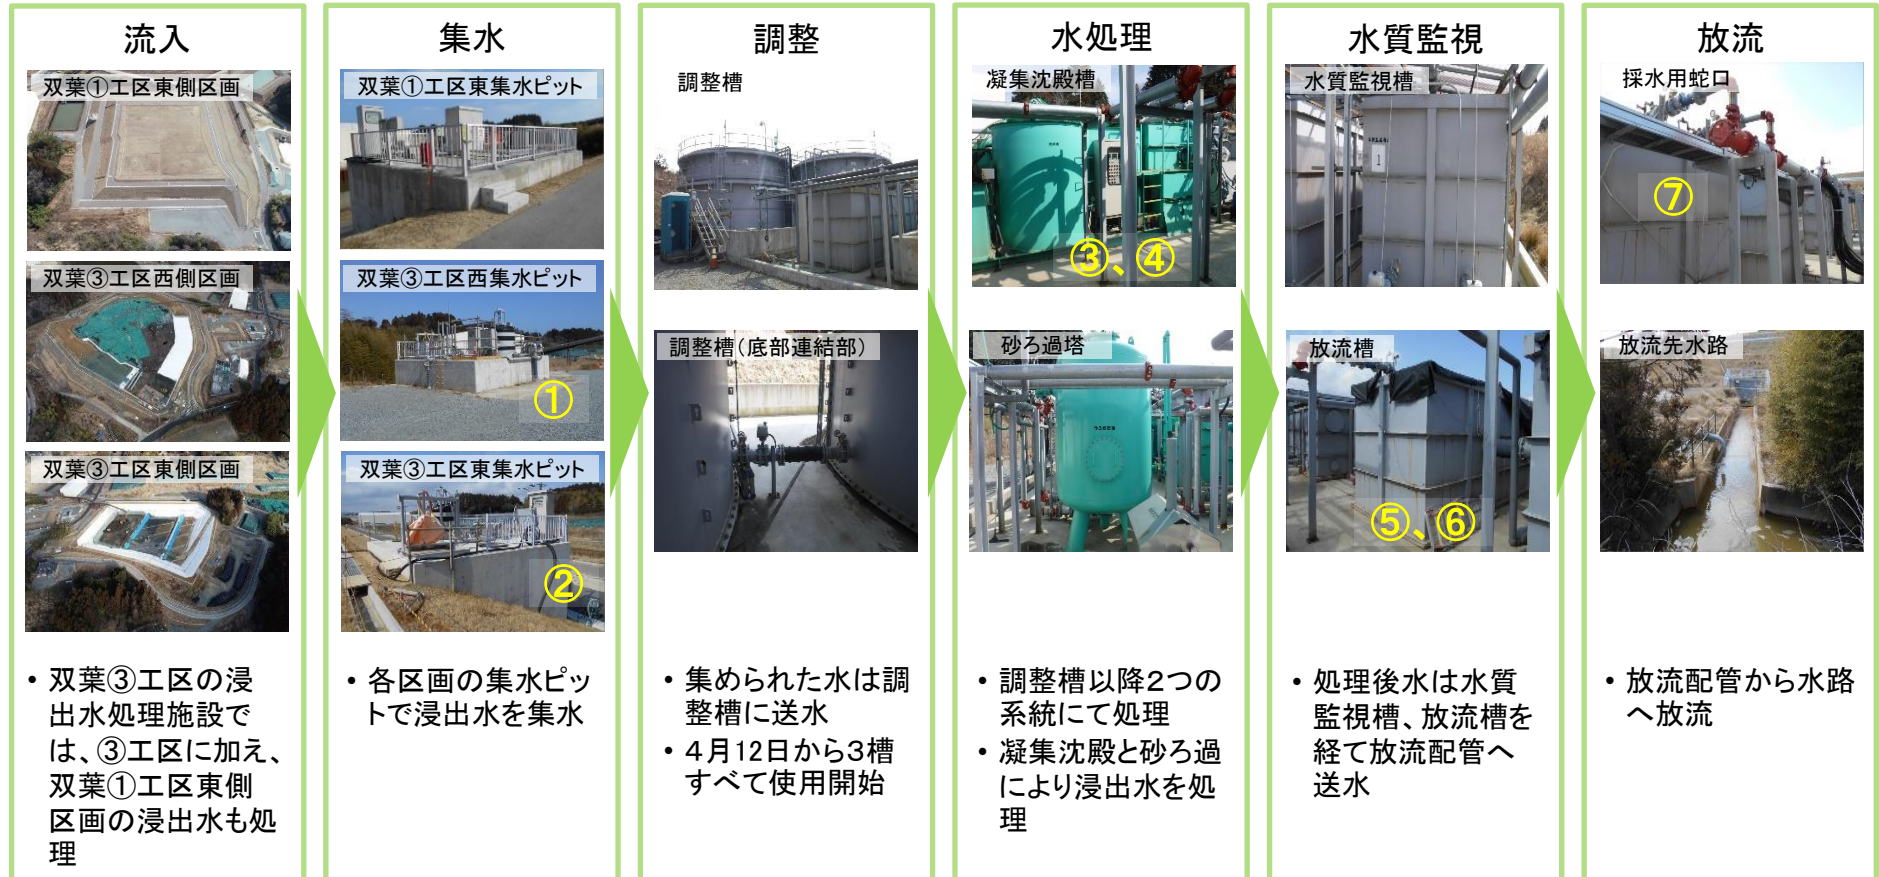
（参考） 土壌貯蔵施設の浸出水の処理フロー

※①～⑦の位置については、「（参考）土壤貯蔵施設の浸出水の処理フロー」に示す。

区 分	2/18	3/30	4/26	5/23	5/24	5/25	5/26	5/27	6/28
① 西集水ピット内	-	16	16	13	10	7.2	12	6.3	19
② 東集水ピット内	-	<0.1	0.2	0.2	0.3	0.2	0.3	0.3	2.5
③ 凝集沈殿前（系統1）	-	6.8	3.7	3.1	3.2	3.4	3.4	3.4	7.4
④ 凝集沈殿前（系統2）	-	7.2	4.3	4.0	4.1	4.0	4.2	4.2	8.6
⑤ 放流槽①内	-	3.9	2.4	3.0	2.9	3.0	2.8	3.2	5.3
⑥ 放流槽②内	-	3.9	2.4	2.7	2.9	3.0	2.9	3.1	5.5
⑦ 放流水	7.3	3.9	2.3	2.1	2.8	3.0	2.9	3.1	5.6

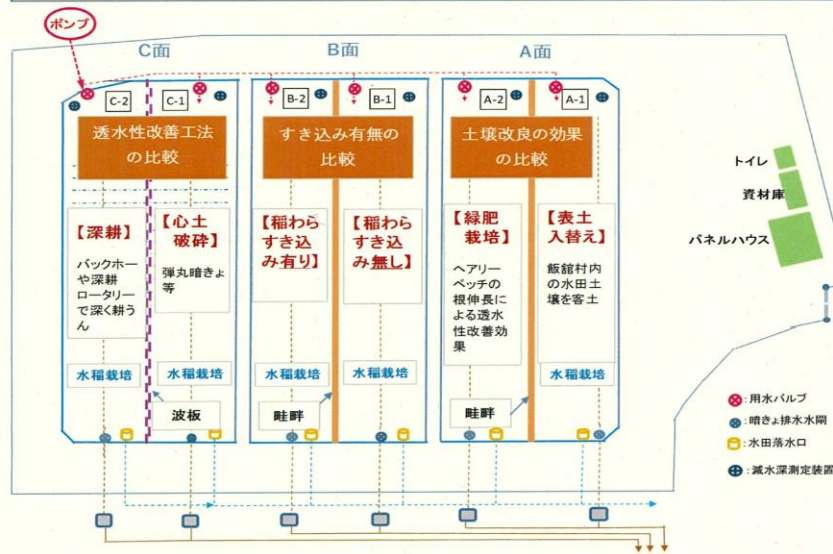
令和4年度水田試験の計画

【試験の目的】
透水性をさらに改善する方法を検討する。

【試験概要】
透水性改善方法として、
A—土壌改良
B—稲わらすき込み
C—透水性改善工法
を6区画で実施。

減水深調査、現場透水試験、暗渠排水量測定等により、透水性の改善効果を検討。
※区画「B-1」を対照区とする

水田試験エリアについては、令和3年度の水田試験結果を踏まえ、飯舘村から透水性をさらに改善する方法を検討するための試験を追加実施するよう要望があった。その後、関係機関との打ち合わせにおいて、以下の区画配置にて試験を行うこととした。

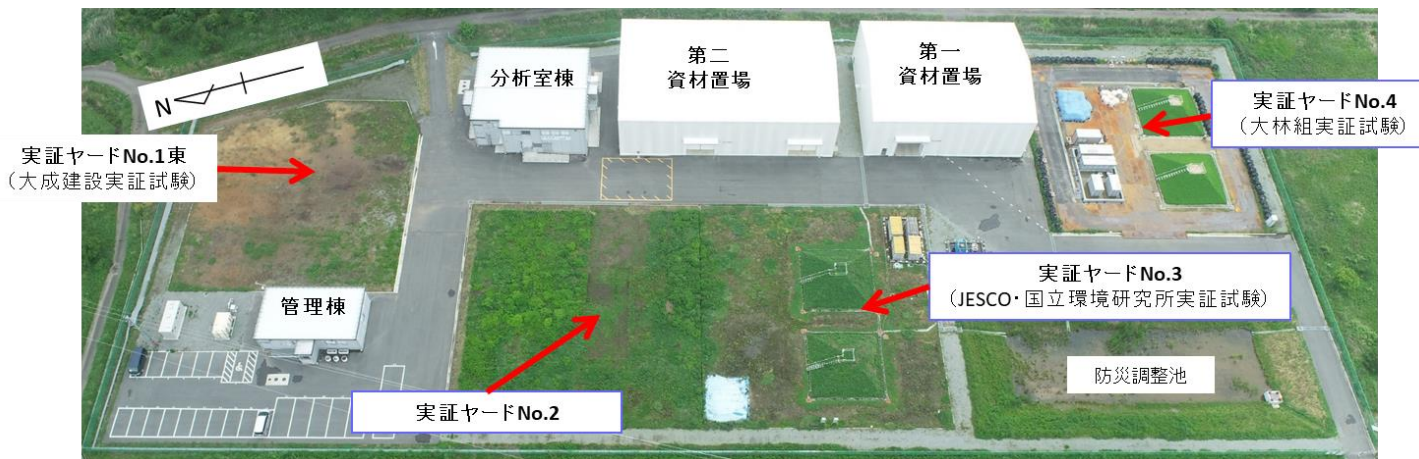
ドローンによる技術実証フィールド全景（2022年6月時点）

除去土壌等の処理、減容・再生利用及び県外最終処分を効果的に進めていくため、中間貯蔵施設区域内の実際の除去土壌等を用いて、これらに関する実用的、実務的な技術の開発を行う技術実証フィールドを2020年1月に大熊町に整備し、実証試験事業を実施中。

実証ヤード	実証試験を実施するための4つのヤードを整備（約1,600㎡/ヤード）
資材置場	試験資材の一時置場
分析棟	放射能濃度分析、土質分析、化学分析等を実施
管理棟	技術実証施設管理のための事務室等を設置
