ALPS 処理水希釈放出設備 現地確認結果 報告書(概要)

確認年月日	令和4年9月28日(水)	確認目的	工事の進捗、安全対策等	
確認箇所	5・6号機敷地護岸ヤード			
確認設備	<input type="checkbox"/> 測定・確認用設備	<input type="checkbox"/> 移送設備	<input type="checkbox"/> 希釈設備	<input checked="" type="checkbox"/> その他

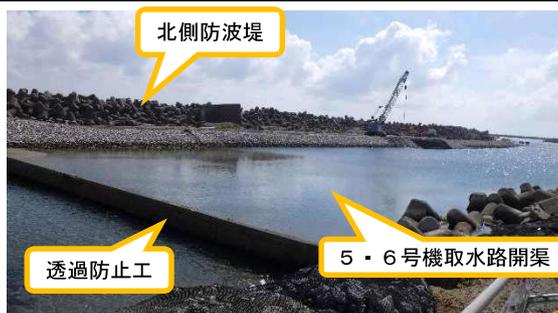
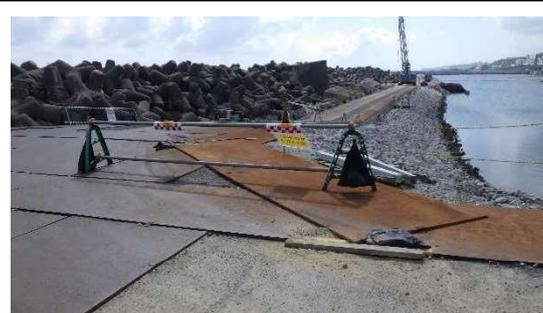
- ・ 北防波堤には重機等の走行路(砂利+敷鉄板)が整備されており、クレーンやバックホーが配備されていたが、仕切堤構築箇所への捨石投入作業は開始されていなかった。(写真1)
- ・ 仕切堤構築箇所付近には、工事によって巻き上がる海底土が拡散しないよう、汚濁拡散防止フェンスが設置されていた。(写真2)
- ・ 透過防止工に変化は見られなかった。東京電力では、仕切堤構築と並行して取水路開渠内の堆砂撤去を行い、仕切堤設置後は透過防止工の撤去を予定している。(写真3)

<p>(写真1-2) 北防波堤の概観</p>	<p>(写真1-2) 北防波堤の状況</p>

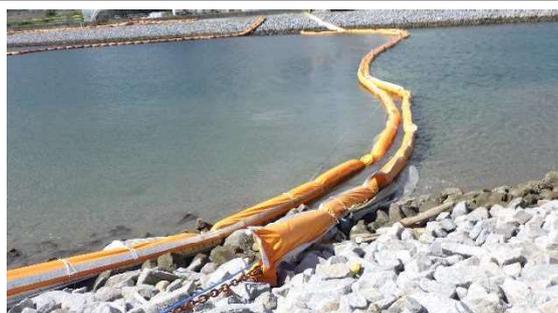
<p>(写真2) 汚濁拡散防止フェンス設置状況</p>	<p>(写真3) 透過防止工の状況</p>
