県内初の木造復興公営住宅の整備

会津若松建設事務所
建築住宅課
建築技師 佐々木 康友

年貢町団地2号棟・3号棟

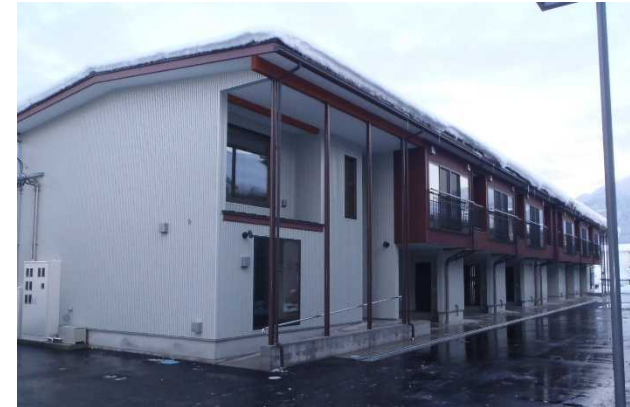
建物外観(南西方向より)

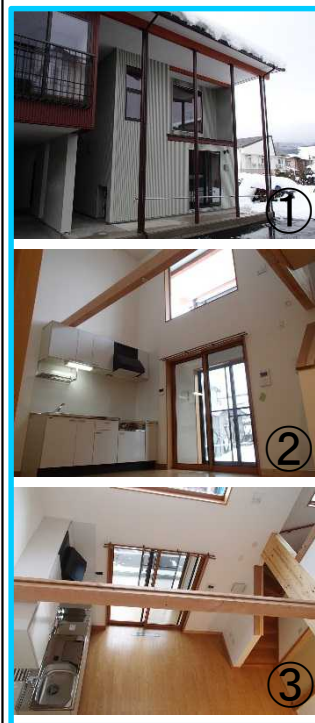
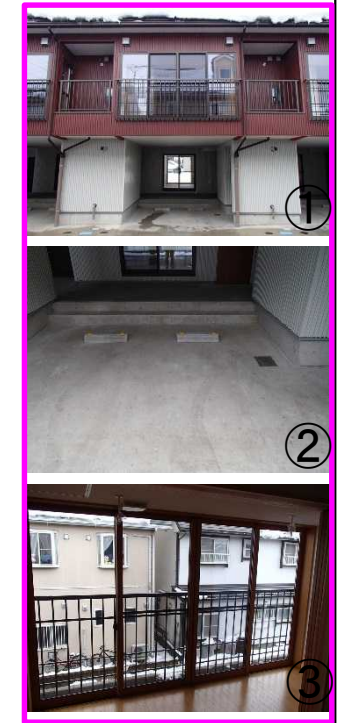
吹き抜けを有するAタイプでは、空気循環システムにより、室内の空気を平衡に保つ。両タイプともに、雪国会津に適したサンルームを設置している。木造住宅であることを活かし、木材が見て触れるぬくもりのある住居となっている。
