～環境創造センター整備事業の工事監理について～

施工場所: 田村郡三春町深作 地内(田村西部工業団地)

建築総室 営繕課三春町駐在
主任建築技師 石井卓裕

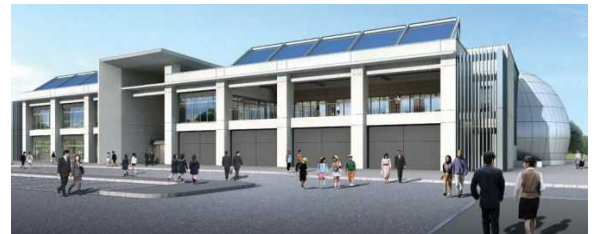
交流棟 パース

- 課題Ⅰ **球体シアター施工** について
・360° シアターの球面鉄骨躯体をいかに正確に施工するか。
- 課題Ⅱ **コンクリート精度確保** について
・打ち出しコンクリートの施工精度をいかにして上げ、美しい仕上がりとするか。
- 課題Ⅲ **工期短縮と安全性確保** について
・厳しい工期を守りつつ、いかに安全に工事を進めるか。

- 課題Ⅰ **球体シアター施工** について
・図面どおりに鉄骨が作製されていなければ現場で組み立てることが出来ないため、3D図によって確認しながら施工図を作成した。
・現場での施工に当たっては高所作業車などを使用しながら正確に組み立てた。

- 課題Ⅱ **コンクリート精度確保** について
・施工が難しいコンクリート施工箇所については型枠押さえに鉄骨部材を組み立てて取り組んだ。
・コンクリート施工の基本を押さえつつ創意工夫の意識を持ちながら打合せを毎日行い、施工精度の確保に取り組んだ。

- 課題Ⅲ **工期短縮と安全性確保** について
・ピット部の型枠を型枠兼用断熱材にする事によって型枠解体作業の省力化を図り、工期短縮に繋がった。
・枠組足場の階段部分には幅広のものを採用し昇降を容易にすると共に安全性の向上を図り、シートをブルーに色分けして位置が分かりやすいように明示した。
