福島県喜多方事務所管理課  
副主査 田中初実

# 揚津地区地すべりにおける道路・河川管理者としての対応について

箇所：喜多方市高郷町揚津地内

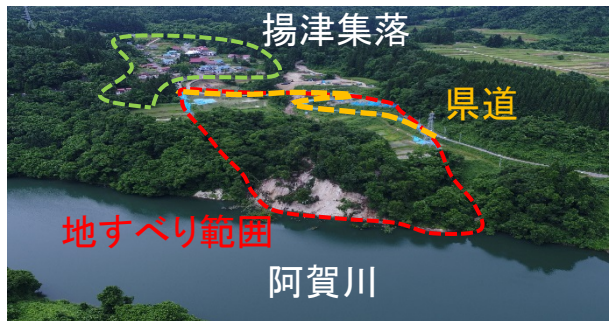
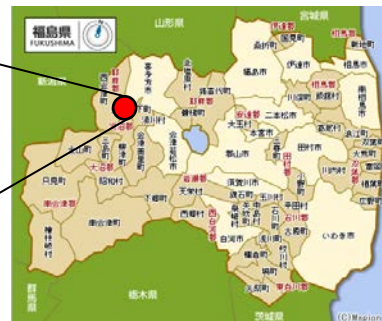
[被災箇所]

喜多方市高郷町揚津地区の県道新郷荻野停車場線において、道路パトロール時に路面の段差を発見し、その後、亀裂及び段差が進行し危険であることを確認したことから、揚津地区の県道を通行止めとした。

箇所名：喜多方市高郷町揚津地内

被災日：平成30年4月20日

- ・雨水の浸透対策の徹底(ブルーシート420枚、枕土のう1,250袋)
- ・ボックスカルバートが閉塞したことによる沢水の仮排水
- ・迂回路における通行止リスクの低減(倒木対策、法面モルタルの亀裂や擁壁補修、舗装補修、待避所の設置等)
- ・ドローンの定点観測による崩落土砂の監視
- ・河川閉塞への備え(浚渫船の船揚場設計、河道開削地権者リストの整理)
