令和2年 4月 10日  
福島県いわき建設事務所

## 夏井川・好間川の災害復旧工事の本格着手について

# 二級河川夏井川水系 夏井川・好間川 改良復旧事業（災害復旧助成事業）

# 二級河川夏井川水系 夏井川・好間川改良復旧事業（災害復旧助成事業）（夏井川）

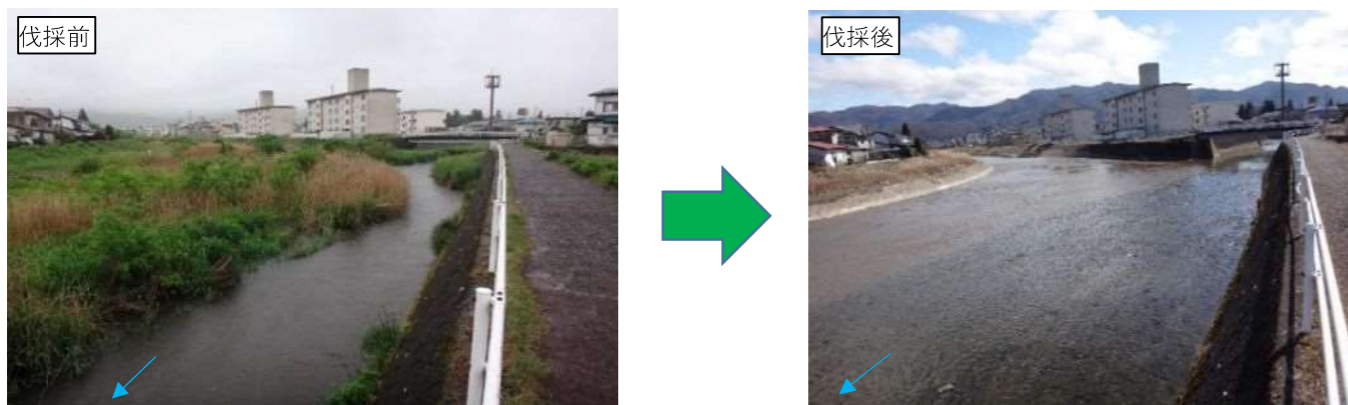
土砂掘削・伐採 イメージ

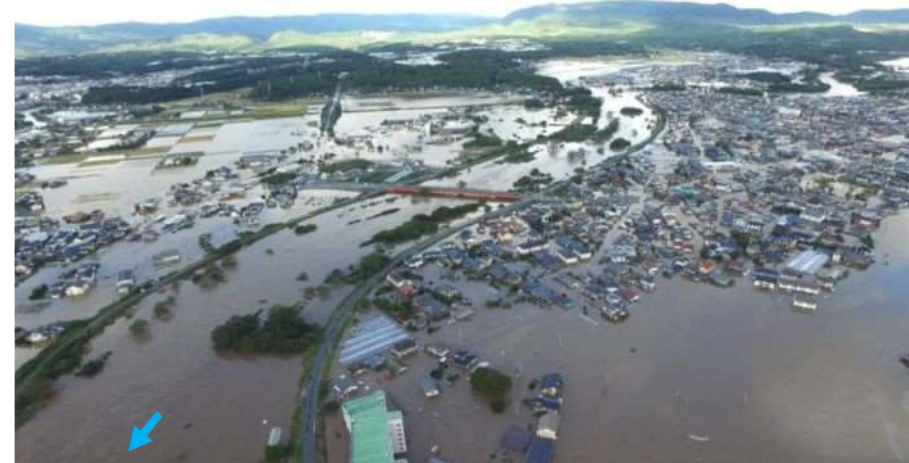
令和元年10月13日の夏井川の様子

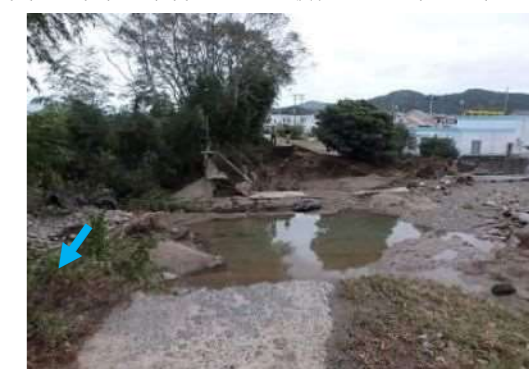
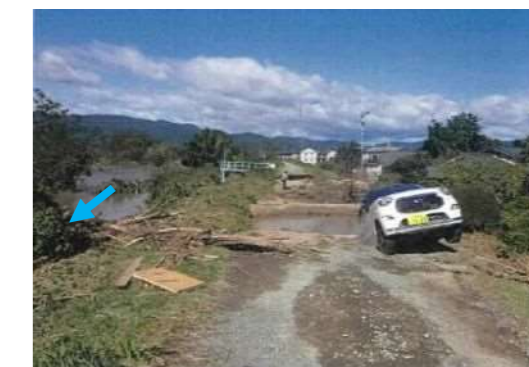
令和元年東日本台風により破堤した下平窪の様子

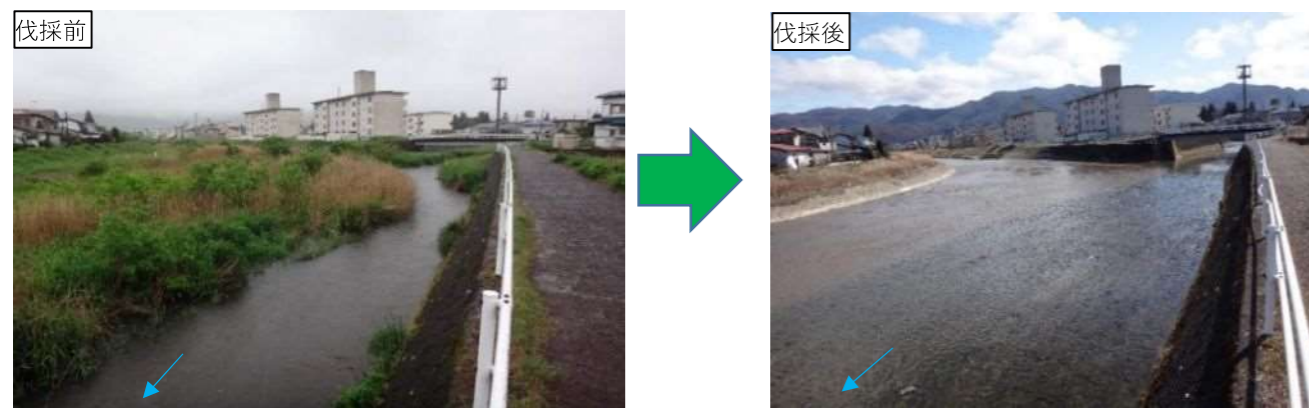
土砂掘削・伐採 イメージ

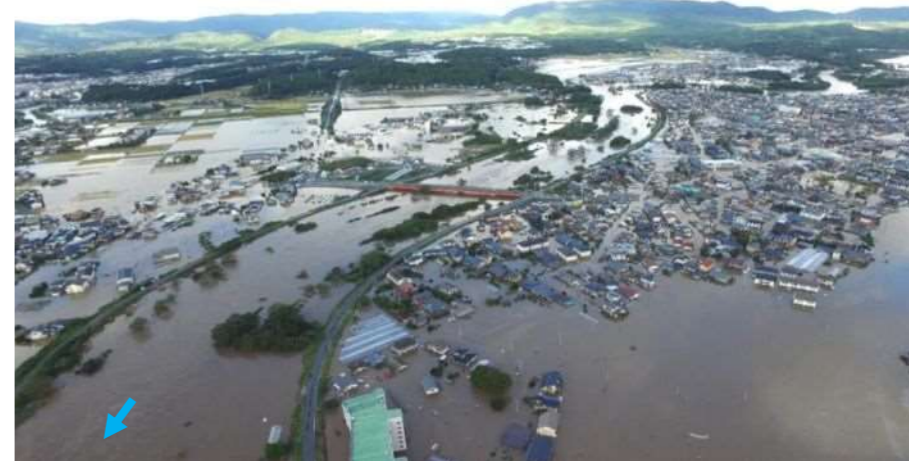
令和元年10月13日の夏井川の様子

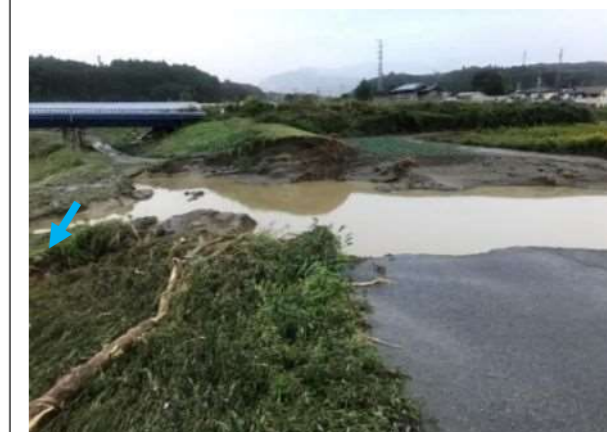
令和元年東日本台風により破堤した  
好間町今新田の様子
