令和3年度

ふくしまの未来を拓く業務発表会

令和4年2月4日

福島県土木部
福島県建設技術協会

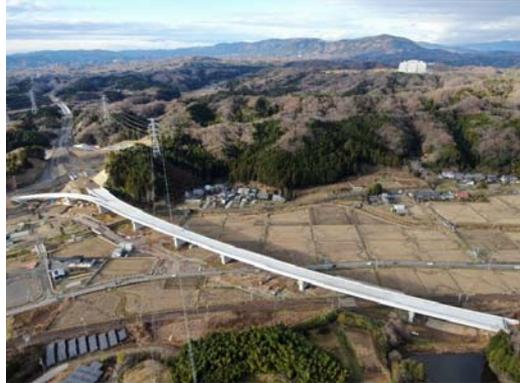
現在の(仮称)4号橋

(仮称)4号橋は(仮称)添野ICに隣接した、橋長466.0mの鋼7径間連続非合成箱桁橋であり、小名浜道路事業最長の橋である。二級河川渋川、主要地方道常磐勿来線、JR常磐線を跨ぐ跨線橋でもある。

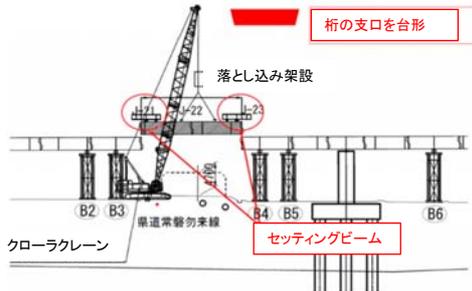
①セッティングビームと添接部の加工

県道部は夜間に全面通行止め規制し一括架設を行った。その際、セッティングビームを用いた上に、添接部の支口を斜めに加工し一括架設桁を逆台形にすることで、規制時間内に落とし込み架設を確実に実施した。

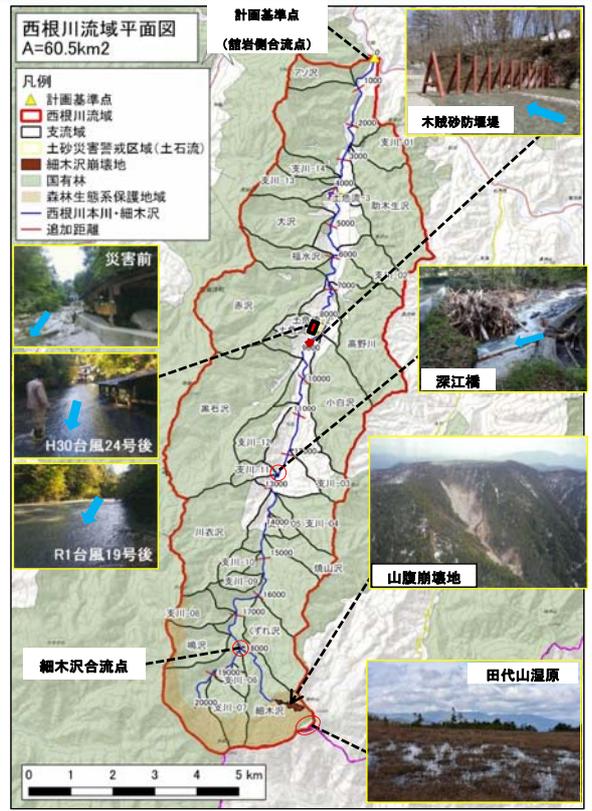
西根川において、レーザープロファイラー(以下LP)測量により大規模崩落前後のLP測量の地形状況を確認した結果、令和元年豪雨で田代山下流の細木沢から約76万m³、下流の館岩川へは約51万m³もの土砂が流出したものと推測した。

この結果を踏まえて、西根川において、砂防施設整備のための砂防施設配置検討業務を実施している。

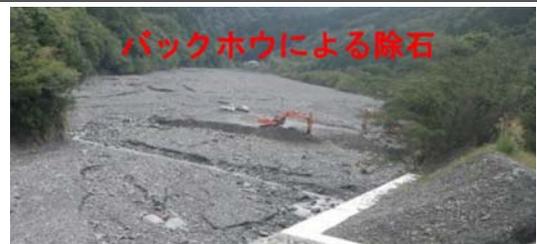
①図4.1 応急対策の除石イメージ(写真は他流域の事例)

- ①**既設堰堤の上流側等で除石し下流への土砂流出を軽減**(左図4.1)
- ②**土石流が発生する恐れのある支溪流に砂防堰堤を新設**(左図4.2)
- ③**新たに砂防堰堤を設置し小規模洪水時の土砂流出を防止、大規模洪水時の土砂流出を軽減**(左図4.3)

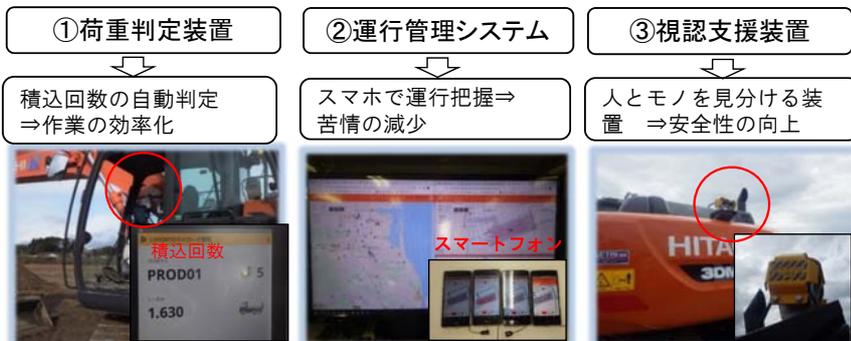
水面下での掘削作業

- 河床掘削：水中施工を余儀なくされているが、ICTバックホウのバケットセンサー履歴による3次元出来形管理を採用することで、作業性が飛躍的に向上し、陸上施工と遜色ない計測精度を実証。
- i-constructionを全面活用し、手軽で安価な現場の見える化に取り組むことで生産性ならびに安全性の向上を実現。

計測誤差もなく、安全性と生産性が向上。(規格値の±50%以内が94%)

- 「安全と生産性の向上」：バックホウの掘削バケット施工履歴による3次元出来型管理を実施することで、作業性が飛躍的に向上し、水中部においても陸上施工と遜色ない計測精度を実証。
- 「先進技術の導入」：積載荷重判定装置で過積載防止と施工効率向上。運行管理システムで苦情の減少。視認支援装置による人とモノを見分けるテクノロジーで安全性の向上を図る。
- 「魅力ある建設現場」：現場の見える化は、一人一人の生産性と意識改革向上に取り組む大きなチャンス。

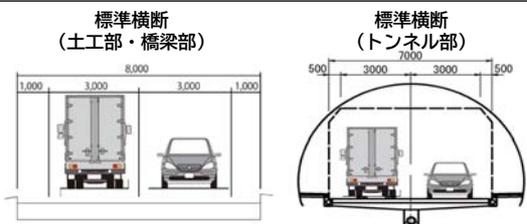
三森工区の事業概要

- ◇ 全体延長L=6,622m
- ◇ 標準幅員W=6.0(8.0)m
- ◇ 最小曲線半径R=100m
- ◇ 全体事業期間 昭和58年度～令和3年度
- ◇ 延長の4割以上を構造物で整備（トンネル4本、橋梁9橋）
- ◇ 道路規格第3種第3級
- ◇ 設計速度40km/h
- ◇ 最急縦断勾配6.0%
- ◇ 全体事業費約140億円

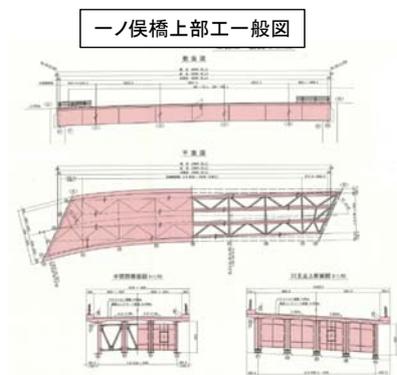
【橋梁概要】

橋長：43.8m
上部形式：単純非合成鉄桁橋(4主桁)
幅員：5.5(7.0)m
床版厚：190mm
床版面積：約360m²
コンクリート：24-15-25N

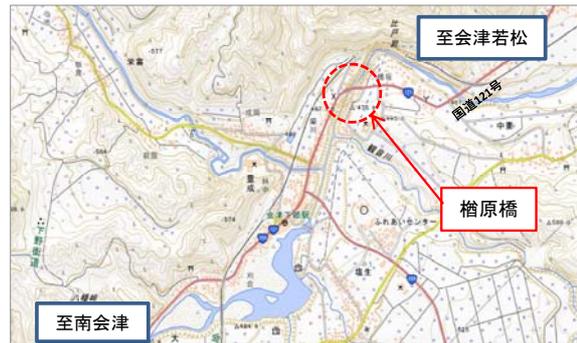
✓ 設計諸元

【橋 長】 91.600m

【有効幅員】 7.000m

【竣 工 年】 昭和40年11月

鉄筋コンクリート床版厚 17～18cm(変化)

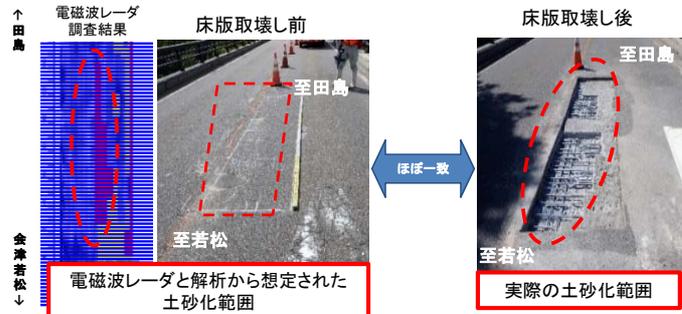
●調査結果

- ✓電磁波レーダと解析より約10m土砂化していると想定された
- ✓舗装面を取壊し実際の土砂化範囲を確認すると、**想定された土砂化範囲とほぼ一致した**
- ※土砂化が確認された範囲は、一部鉄筋の腐食も確認された

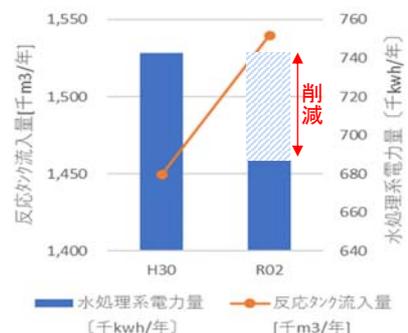
反応タンク流入量と水処理系電力量

また、今回の散気装置改築更新で送風量を減少させることができたため、今後は空気を送る送風機もコンパクト化し、さらなる省エネ化、コスト削減化を図っていきたい。

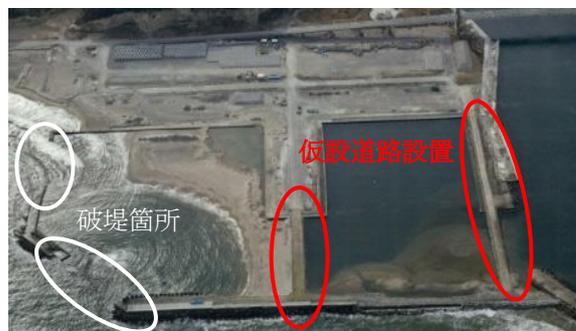
鵜ノ尾岬地区復旧中の状況

鵜ノ尾岬地区の復旧については、当初海上施工により泊地の浚渫と防波堤の復旧を同時期に行い、完了後に岸壁と背後地の復旧を行う予定としていたが、破堤部からの波の流入が激しく、作業船による施工は困難であった。そのため、漁業者及び水産庁と調整をした上で、航路・泊地に捨石を投入し、仮設道路を設置したことから海象条件に左右されることなく陸上施工が可能となった。

これにより、当初予定していた工期よりも約1年半も早く完了したことや、陸上施工に伴い、約1億円以上のコストを縮減した。
