中間貯蔵施設事業の状況について

2022年8月

環境省

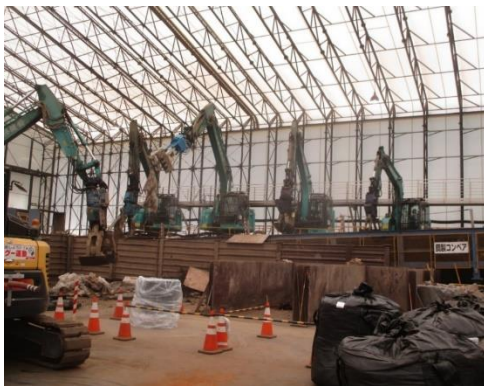
受入・分別施設(稼働中)

- 2016年11月に施設の工事に着手。
- 2017年8月及び2018年7月に受入・分別施設の運転を開始。
- 2017年10月に除去土壌の貯蔵を開始。
- 2022年6月から受入・分別施設2施設のうちの1施設の解体を開始。

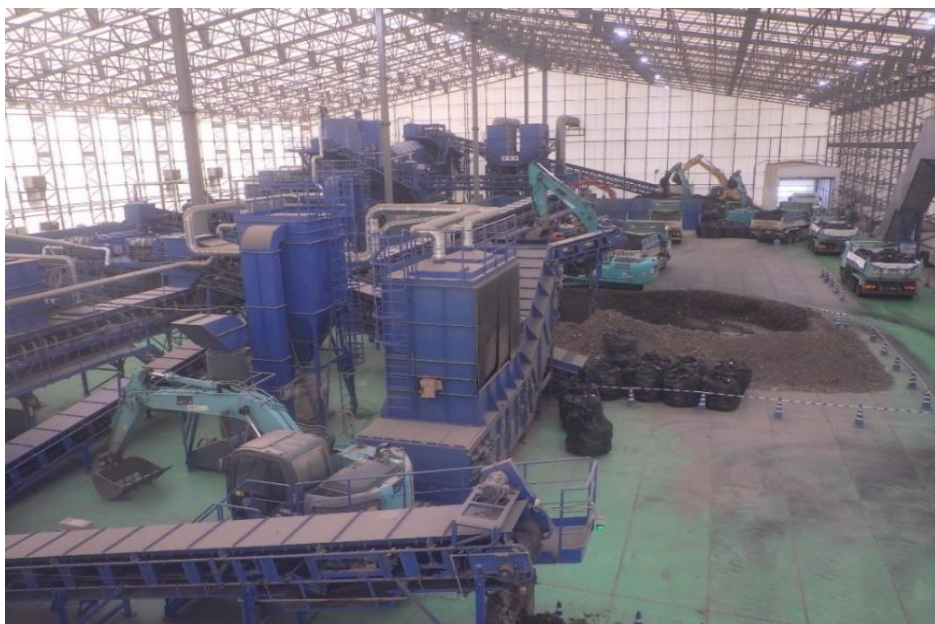
受入・分別施設

- 2017年11月に施設の工事に着手。
- 2018年7月に受入・分別施設の運転を開始。
- 2018年10月に除去土壌の貯蔵を開始。

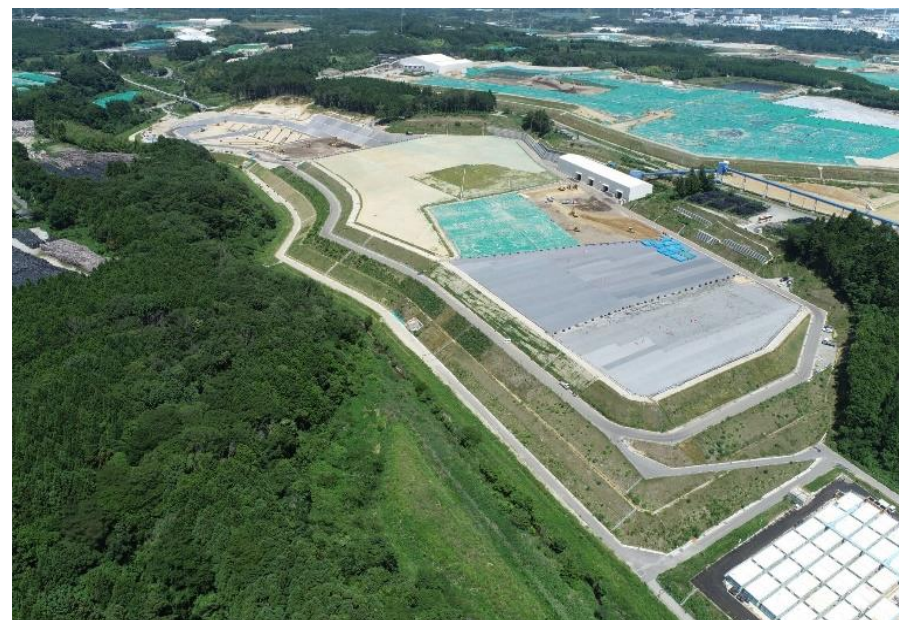
土壌貯蔵施設

● 貯蔵量 約 132.3 万 m^3

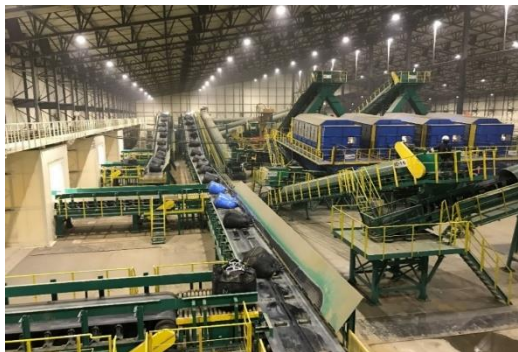
受入・分別施設(稼働中)

- 2016年11月に施設の工事に着手。
- 2017年6月及び2018年9月に受入・分別施設の運転を開始。
- 2017年12月に除去土壌の貯蔵を開始。
- 2022年5月から受入・分別施設2施設のうちの1施設の解体を開始。

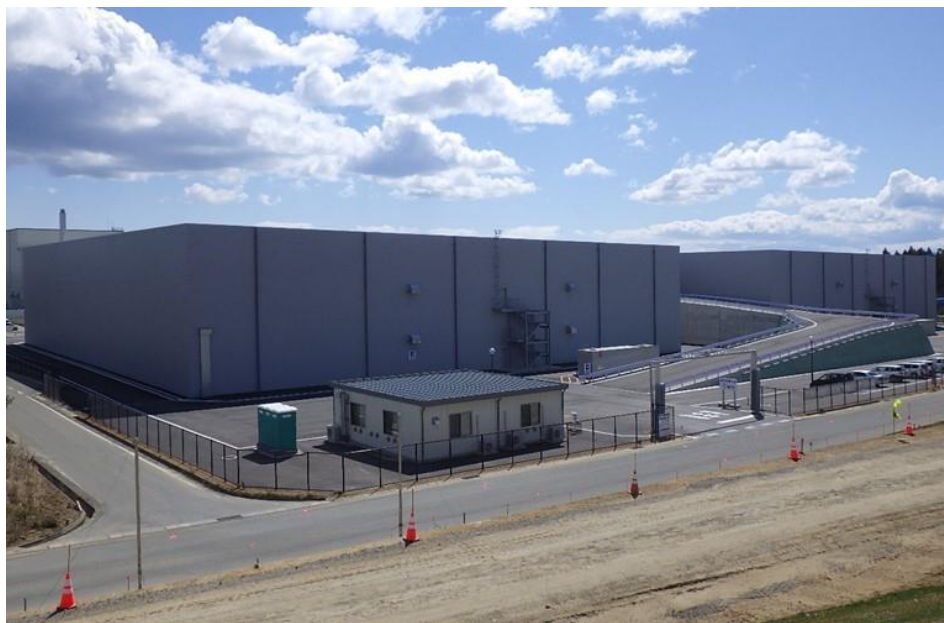
廃棄物貯蔵施設の外観

- 2018年7月に施設の工事に着手。
- 2020年4月に鋼製角形容器に封入した廃棄物の貯蔵を開始。

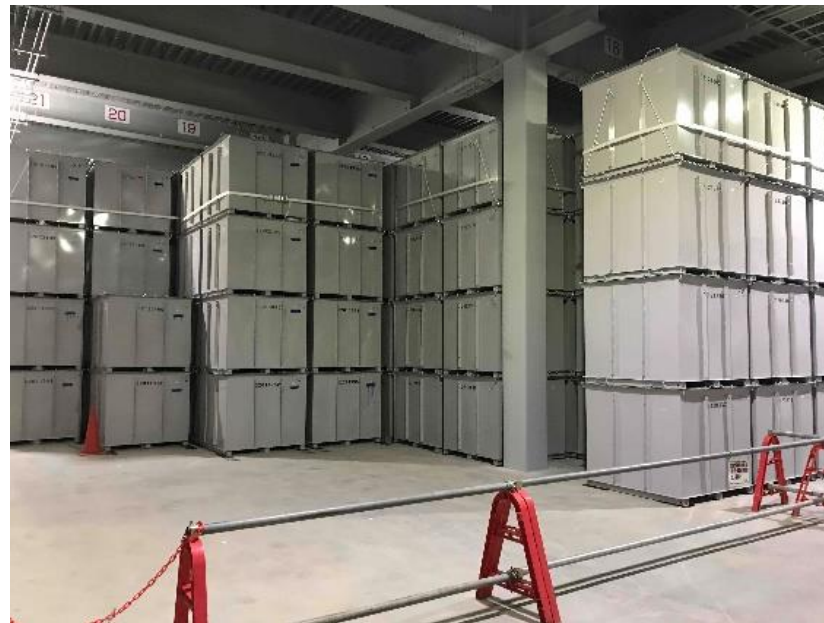
廃棄物貯蔵施設内の貯蔵状況

● **貯蔵量 4,882 個**

※ばいじんを封入した鋼製角形容器の個数

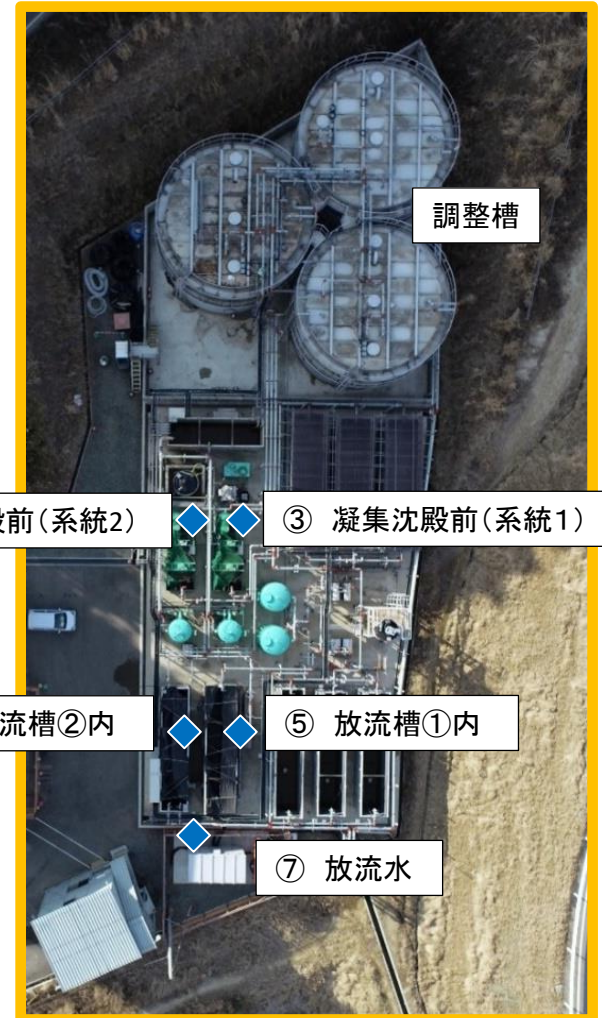
双葉③工区放流水中の溶解性マンガンについて（参考）

◆ : 溶解性マンガン測定用
試料の採取地点

- 埋立量の多い区画（双葉③工区西側及び双葉①工区東側）の浸出水が流入する西集水ピット内の溶解性マンガン濃度は、測定期間中6.3mg/L～19mg/Lとなっており、変動が見られる。
- 埋立量の少ない双葉③工区東側区画の浸出水が流入する東集水ピット内については、低濃度で推移。
- 被覆工施工済の双葉①工区東側区画からの送水を5日間連続測定の間中（5月24日）に実施したが、処理系統中の溶解性マンガン濃度に目立った上昇は見られない。なお、同区画からの浸出水（原水）中の濃度は、17mg/Lであった（5月24日採取）。
- 処理後の水は、処理前水と比較して総じて溶解性マンガン濃度が低い。
- 放流水中の溶解性マンガン濃度は2.1～7.3mg/Lとなっており、基準値内で推移している。

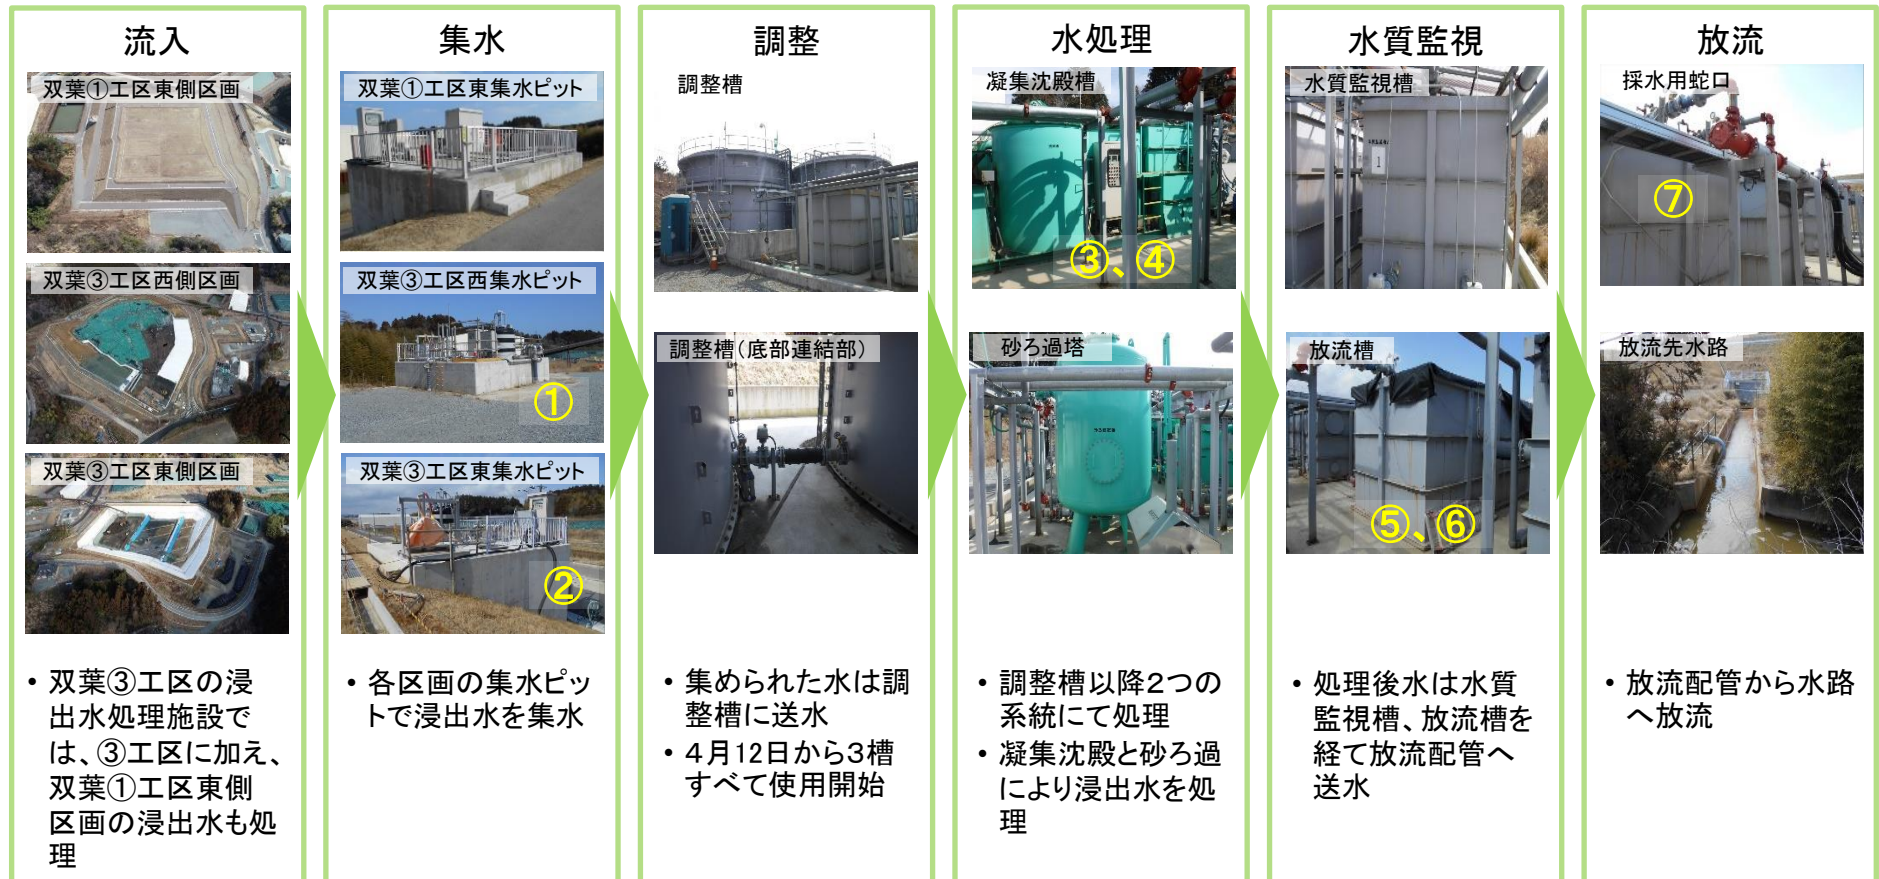
（参考） 土壌貯蔵施設の浸出水の処理フロー

※①～⑦の位置については、「（参考）土壌貯蔵施設の浸出水の処理フロー」に示す。

- 双葉③工区の降水量や浸出水発生量、双葉①工区東側区画からの浸出水の送水量、浸出水処理系統の各所における溶解性マンガン濃度の追加調査等を行い、有識者の意見等を踏まえつつ原因究明を図ってきた。
- 福島県内の土壌はマンガンを豊富に含むものが多く、除去土壌の貯蔵量が増加する中で、溶解性マンガンの溶出量も基本的には増加していくと見込まれる。他方、埋立中の土壌貯蔵施設の浸出水中の溶解性マンガン濃度は、埋立中の区画に降った雨の量に影響されると考えられる。
- 溶解性マンガン濃度が11mg/Lとなった1月25日については、直近2週間にわたって降雨がない状況であり、また双葉③工区東側区画も埋立開始前であったため、浸出水中の溶解性マンガン濃度が高まりやすい状況にあった。なお、双葉①工区からの送水は貯水量に対して小さく、処理水に影響する直近の送水は1月13日であったことから、主たる要因とは考えにくい。これらを踏まえると、前述の要因によって埋立期間中に一時的に高まった溶解性マンガン濃度が、浸出水処理設備を経てもなお指針の基準値を上回る状況となったものと推定される。
- 降水量の変化に伴う処理前水の水質変動の緩和を目的として、降雨量が著しく多い時のみ使用していた調整槽について、4月12日から常時使用を開始した。
